PARECER TÉCNICO

18 578-301

Secretaria de Desenvolvimento –
PATEM – Programa de Apoio
Tecnológico aos Municípios
Prefeitura Municipal da Estância
Balneária de Caraguatatuba

Mapeamento e proposta de plano de gerenciamento de áreas de
risco de escorregamentos do município de Caraguatatuba, SP.

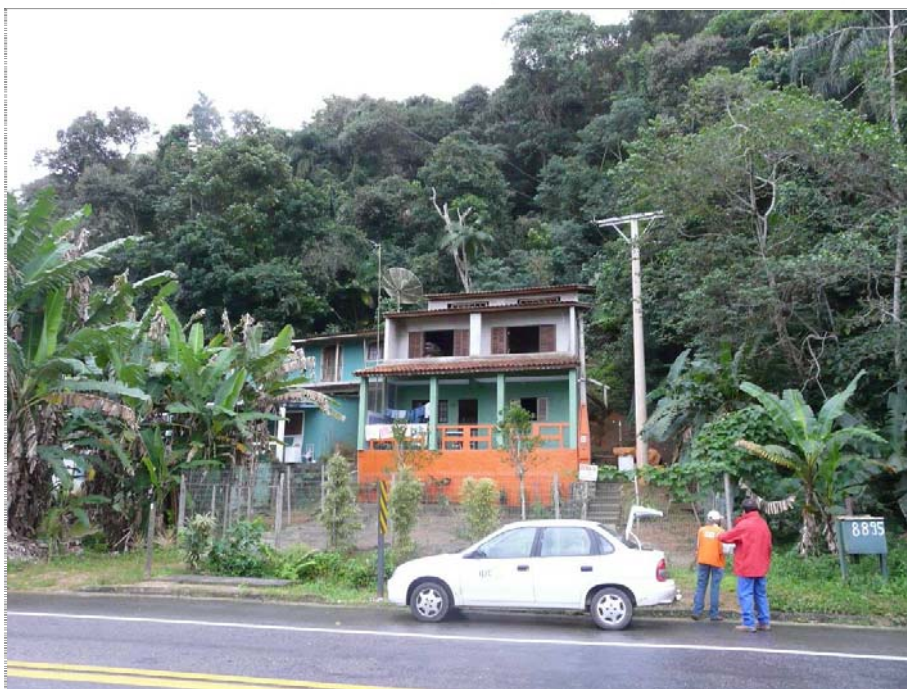
Foto CA-CO-01-01: Vista de parte do setor. Notar ocupação de alvenaria com bom padrão construtivo na base da encosta natural.

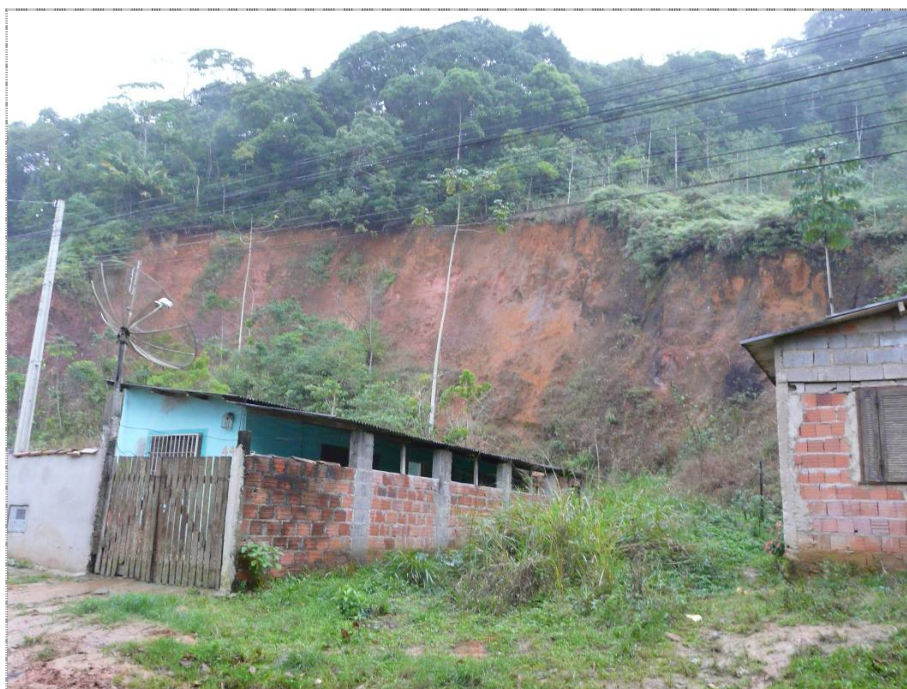
Foto CA-ST-01-01: Moradia de alvenaria com médio padrão construtiva na base da encosta natural e taludes de corte muito altos e íngremes.

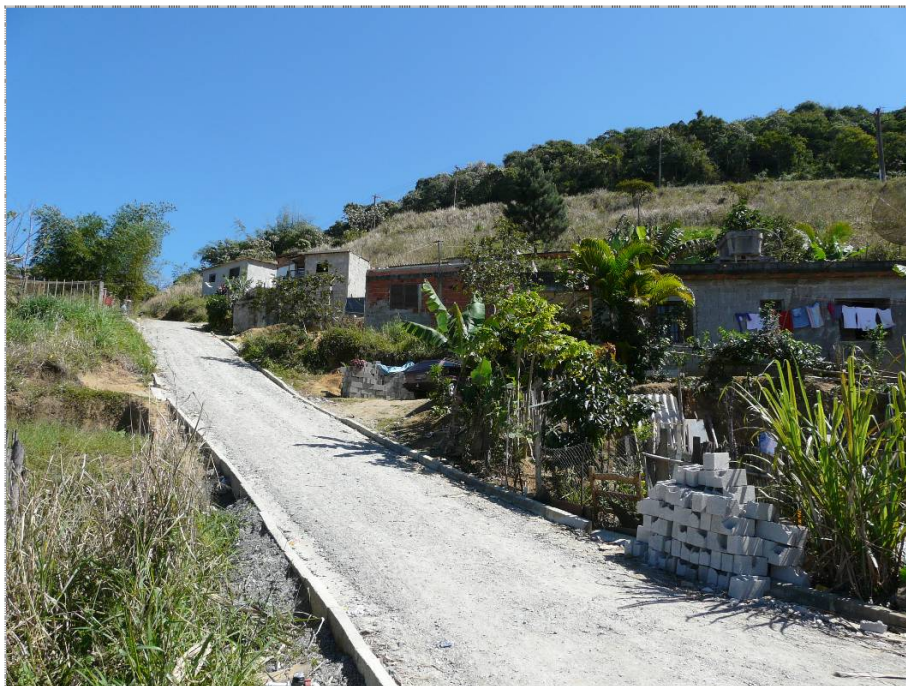
Foto CA-SR-01-01: Vista geral do setor que apresenta grau de risco médio. Rua em processo de pavimentação.

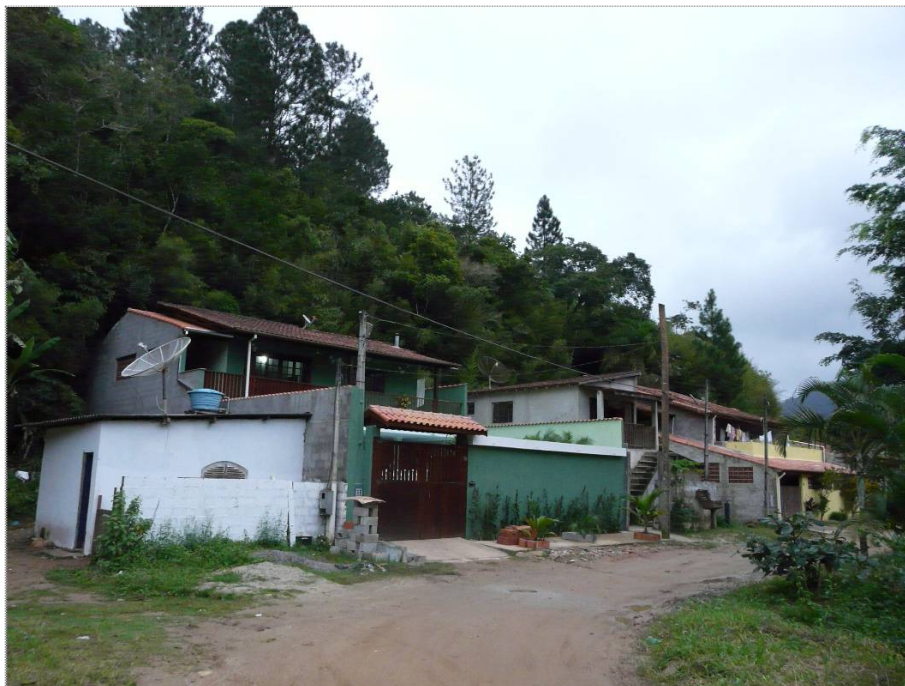
Foto CA-PF-01-01: Vista das ocupações no setor. Observar rua sem pavimentação.

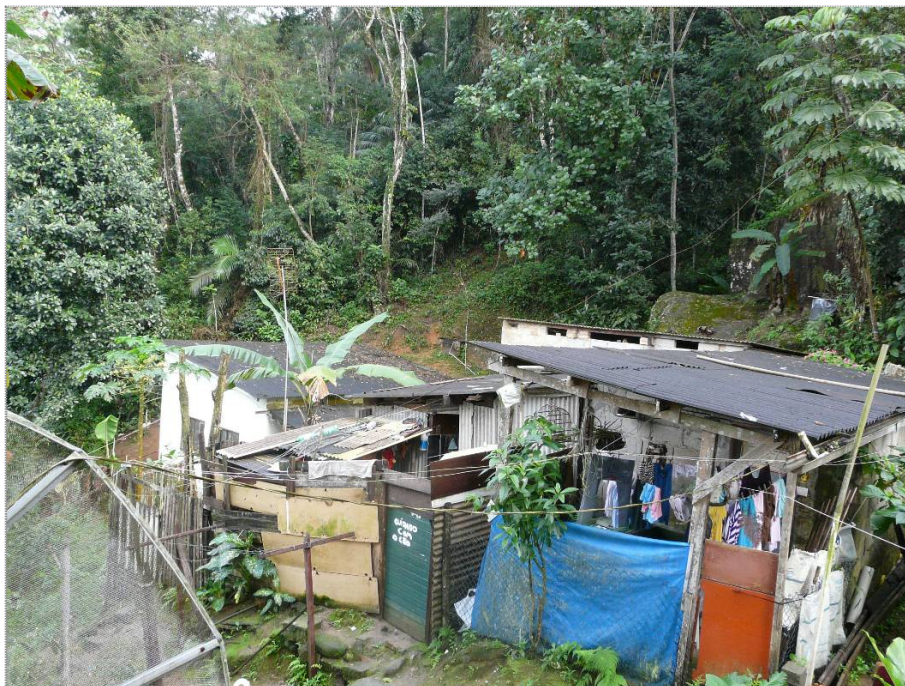
Foto CA-OL-01-01: Padrão das ocupações no setor de alto risco por escorregamento em encosta natural.

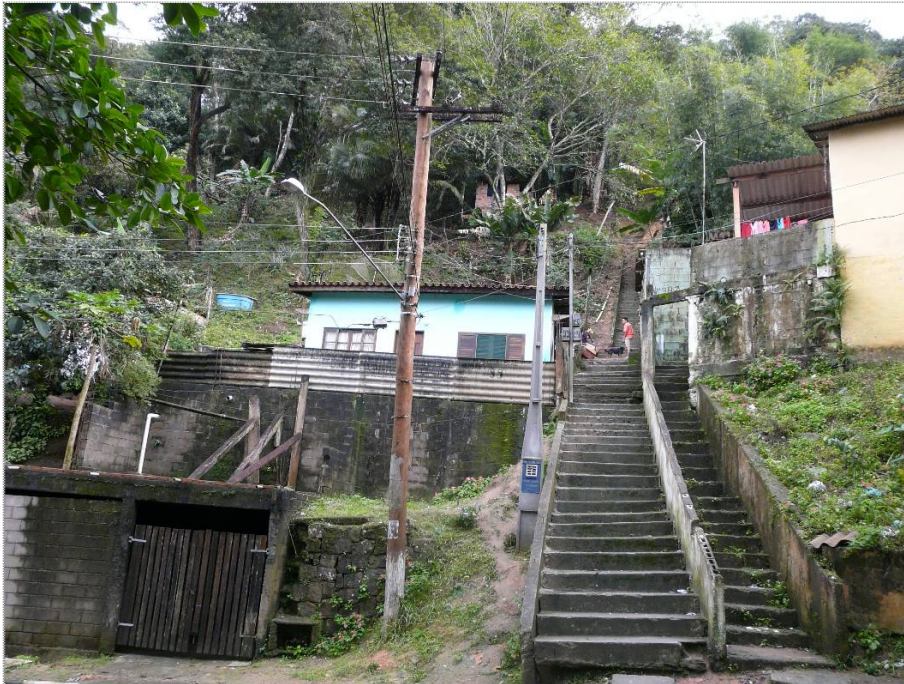
Foto CA-OL-03-01: Vista geral do setor com grau de risco muito alto. Observar altura e inclinação da encosta natural.

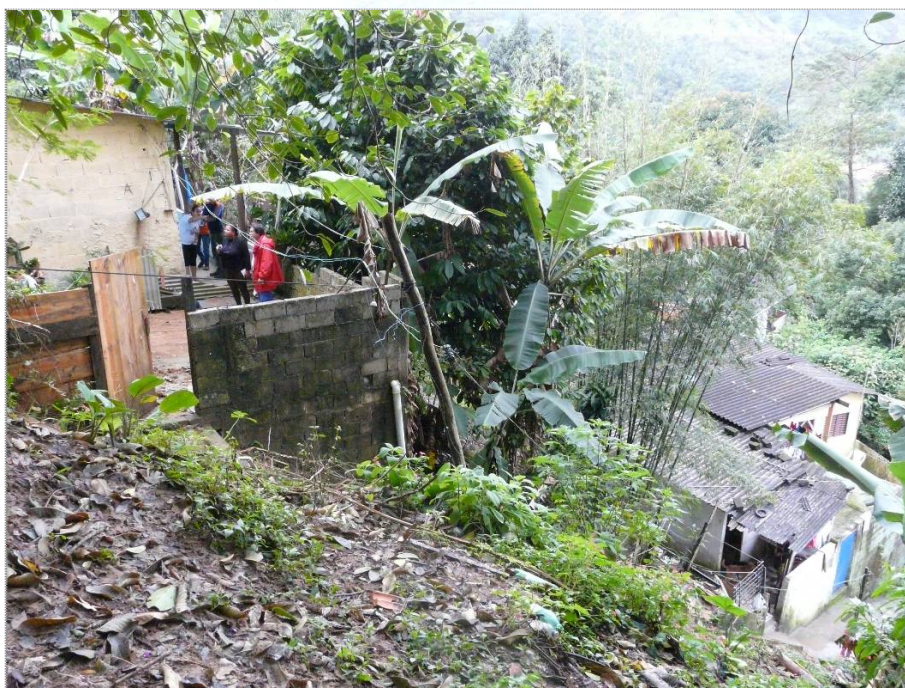
Foto CA-OL-03-04: Na parte superior, moradia atingida pelo escorregamento. O muro de divisa apresenta trincas e sinais de instabilidade pela sobrecarga do escoamento superficial e pode atingir moradia situada na parte inferior.

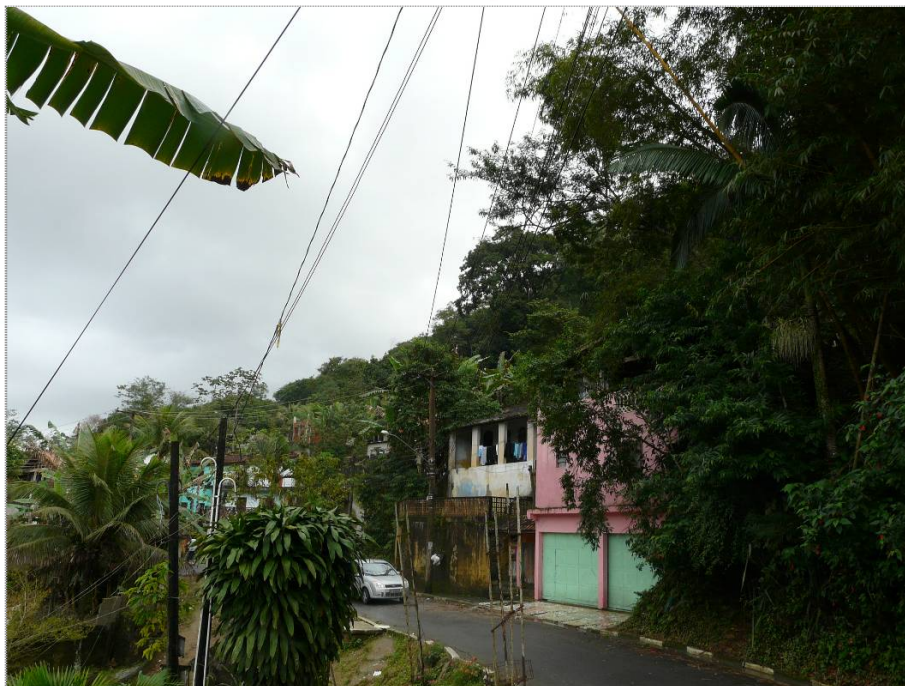
Foto CA-OL-04-01: Visão geral do setor com grau de risco médio.

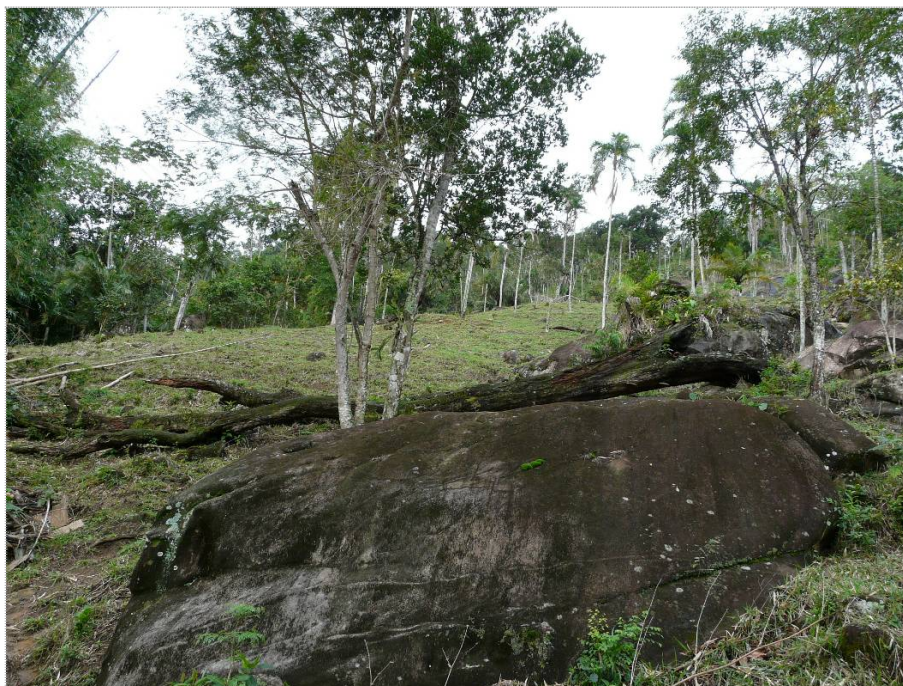
Foto CA-OL-07-01: Visão da porção superior da encosta natural no setor. Notar a presença de matacões.

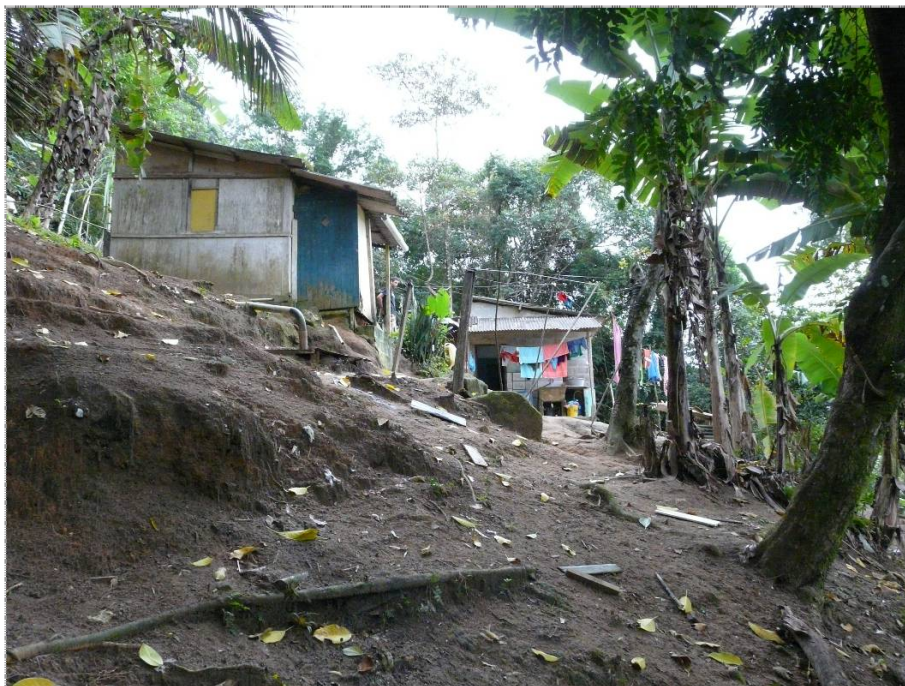
Foto CA-CB-01-01: Padrão precário de ocupação do setor. Nota-se a exposição do solo e sinais de instabilidade.

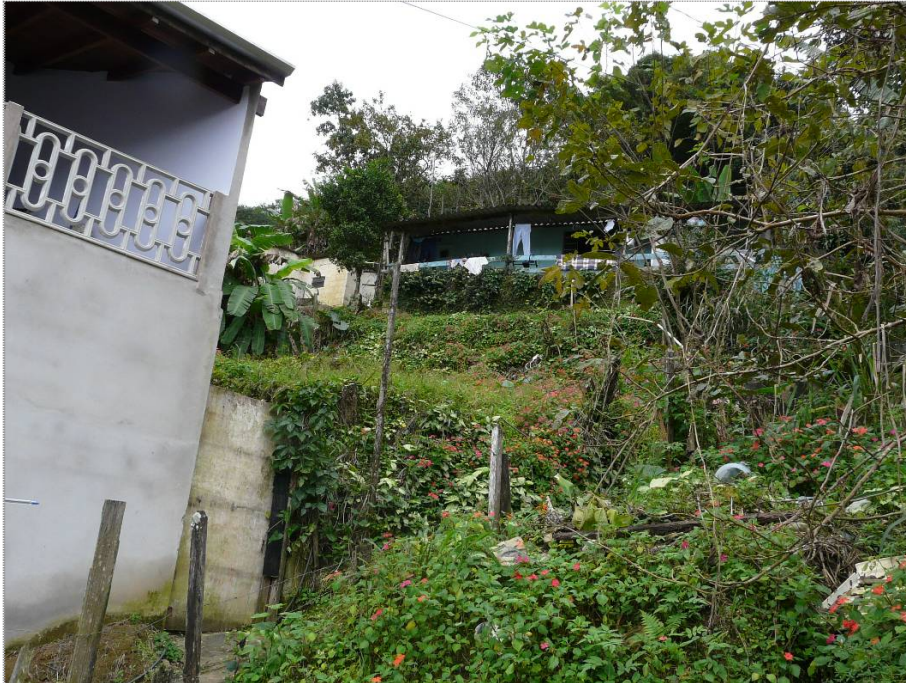
Foto CA-CB-02-01: Padrão de ocupação das moradias do setor. Observar posição das moradias em relação à base e ao topo do talude.

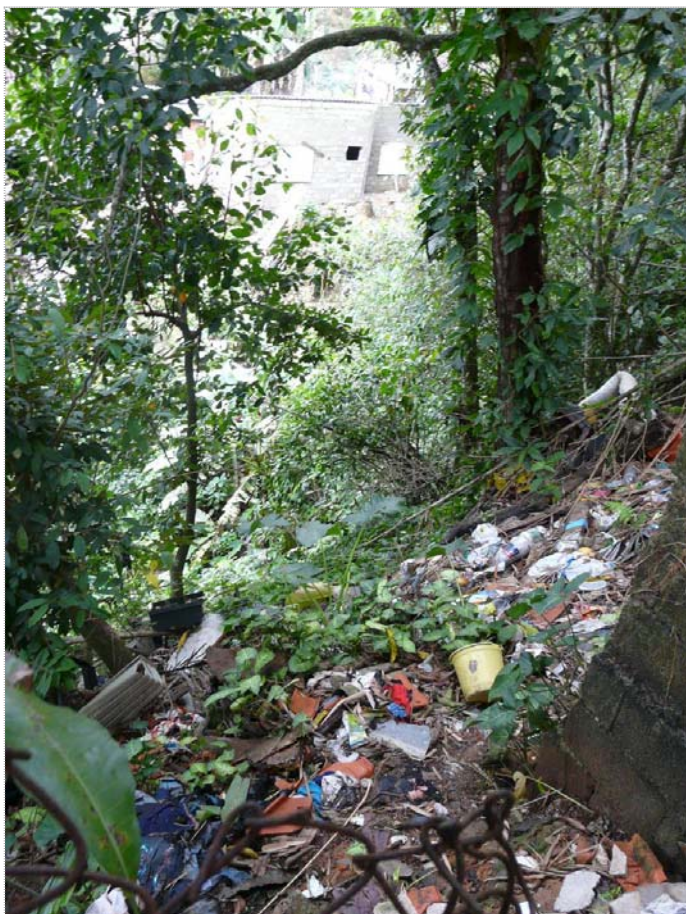
Foto CA-CB-03-01: Depósito de lixo no topo do talude de corte, aumentando o risco de escorregamento do material, bem como contaminação e transmissão de doenças.

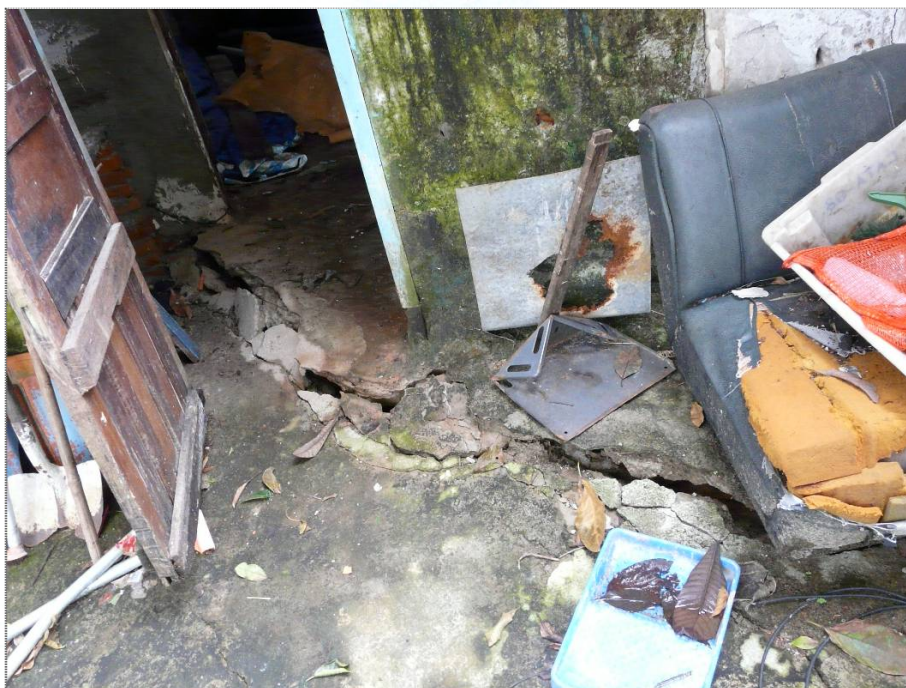
Foto CA-CB-03-02: Trincas no terreno, indicando a movimentação do terreno no topo do talude de corte. Sugere-se a demolição deste cômodo.

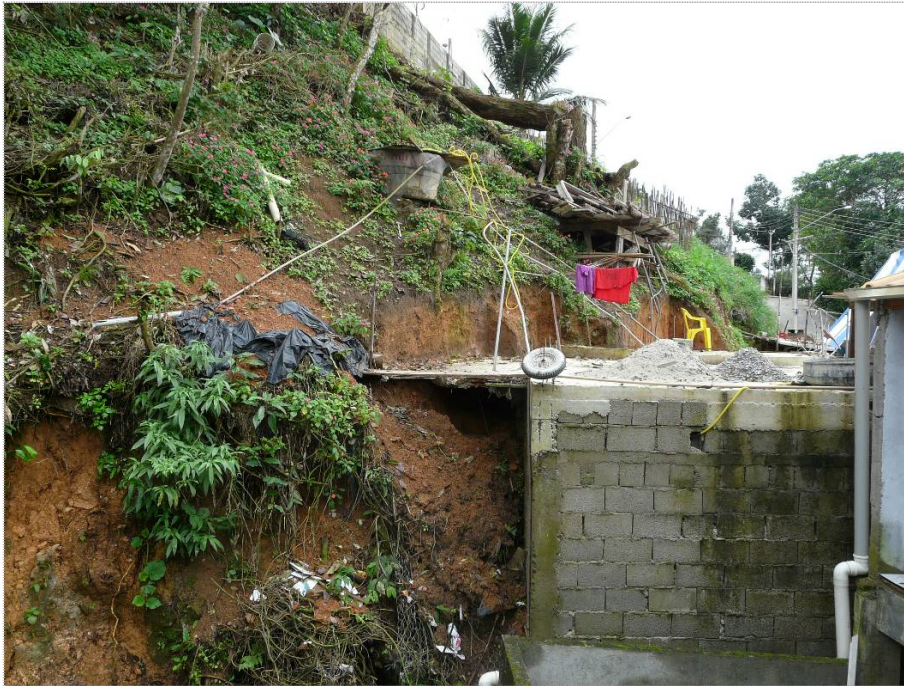
Foto CA-CB-03-03: Cicatriz de escorregamento em talude de corte atingindo os fundos das moradias. Sugerem-se obras de contenção, limpeza e proteção superficial nestes taludes.

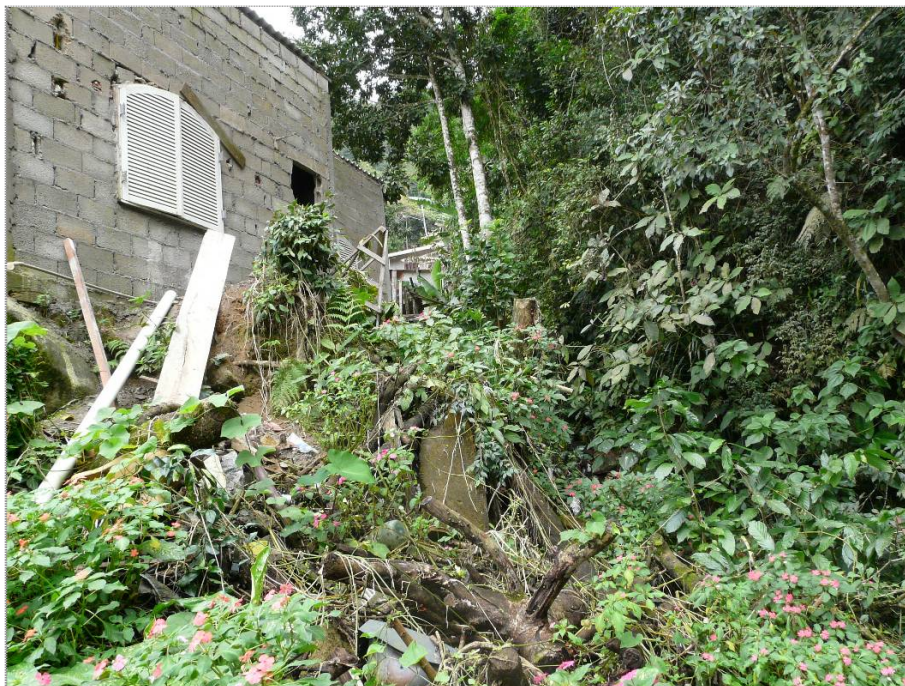
Foto CA-CB-04-01: Drenagem natural recebendo lançamentos de esgoto e águas servidas em superfície, bem como lixo, entulho e restos vegetais, além da presença de bananeiras no leito do canal. Sugere-se a limpeza, desassoreamento da drenagem e canalização do esgoto.

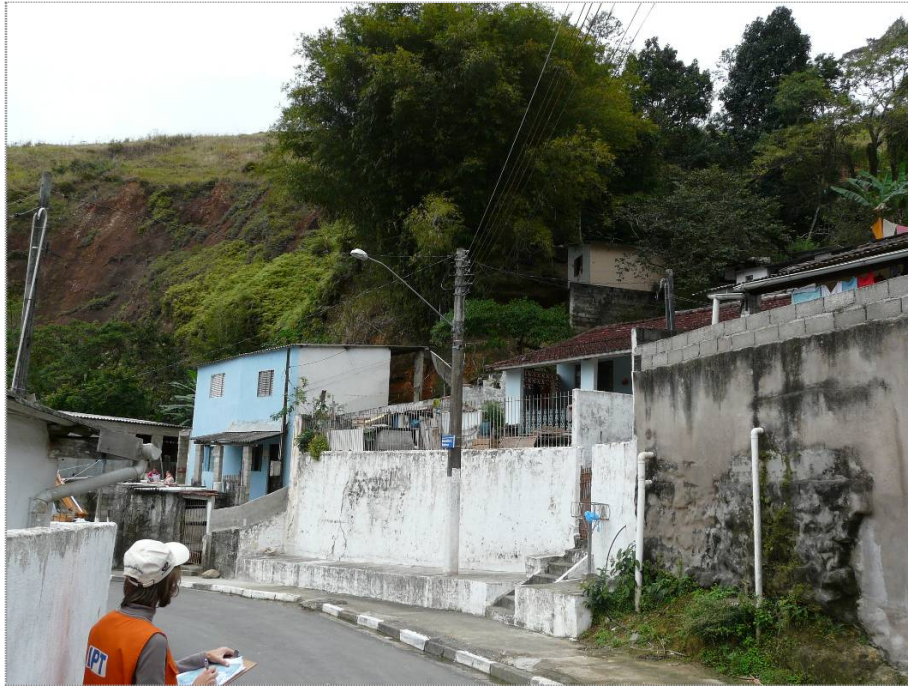
Foto CA-CB-06-01: Padrão de ocupação do setor. Observar proximidade das moradias à base dos taludes.

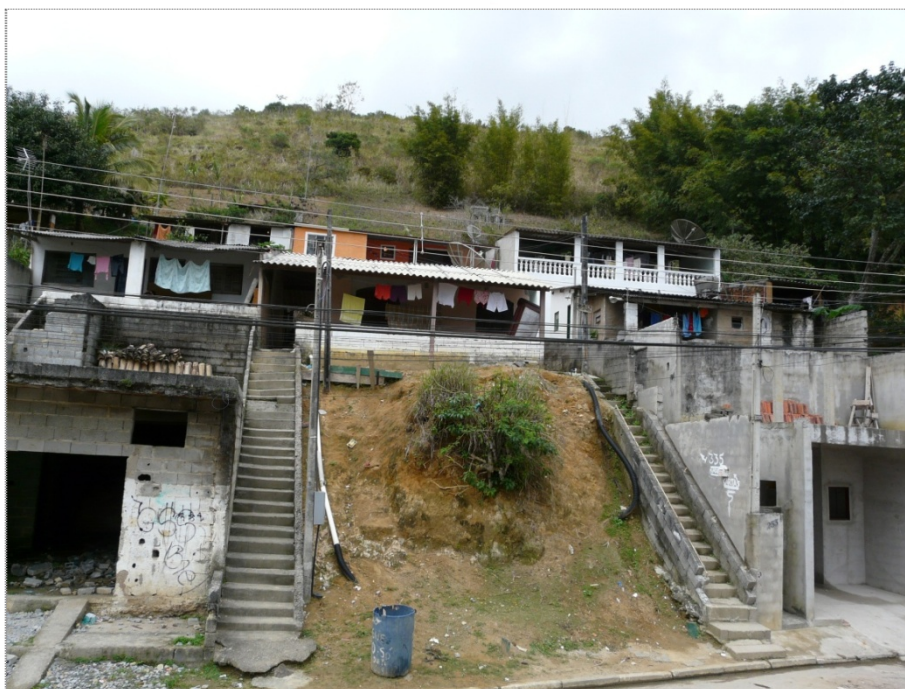
Foto CA-CB-08-01: Padrão de ocupação do setor. Observar proximidade das moradias em relação ao topo e à base do talude de corte.

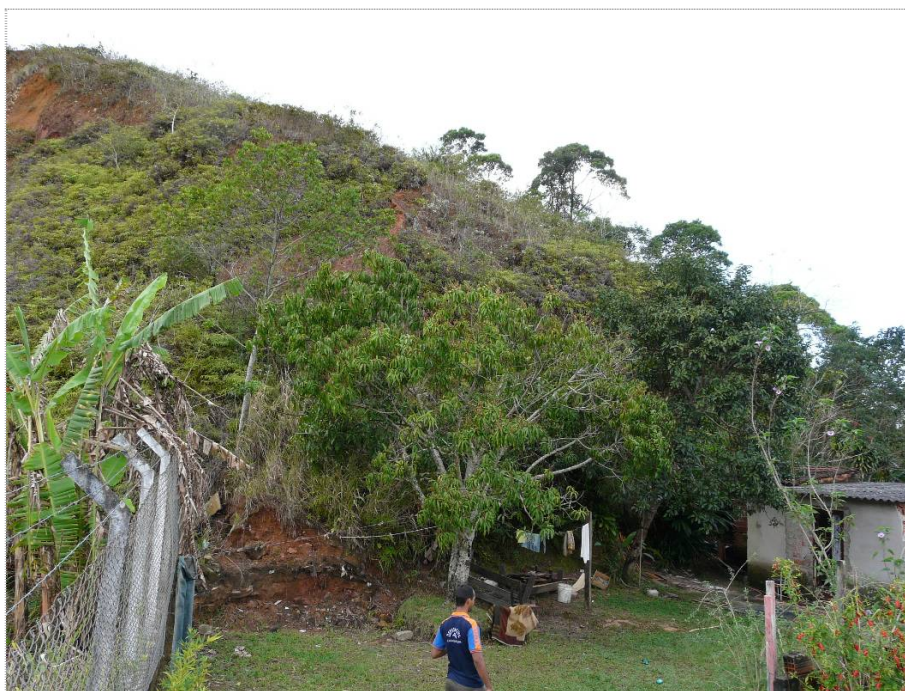
Foto CA-MS-01-01: Observar altura e inclinação da encosta e a proximidade da moradia.

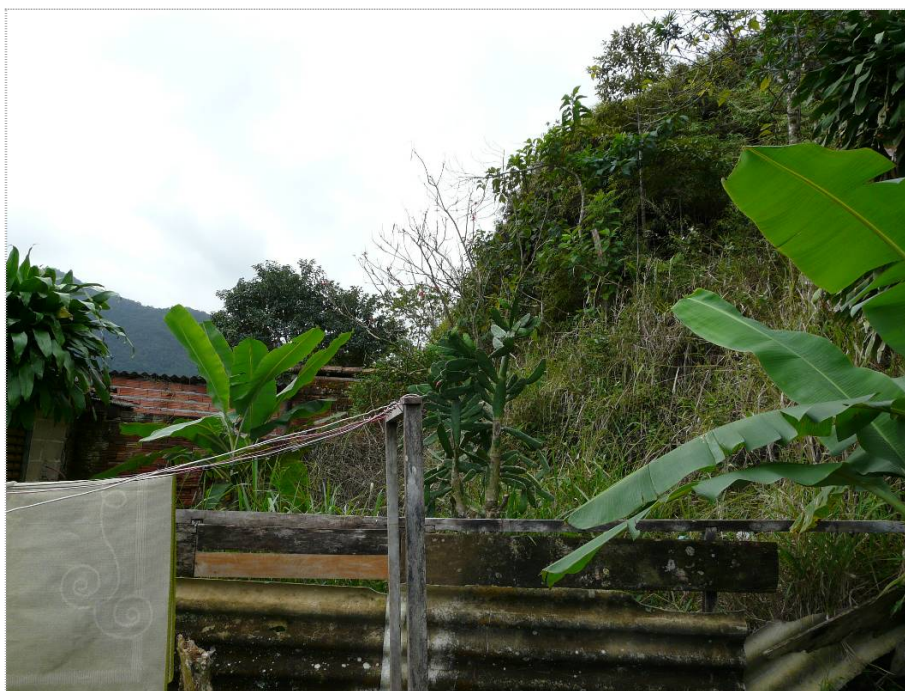
Foto CA-MS-02-01: Observar proximidade da moradia à base do talude.

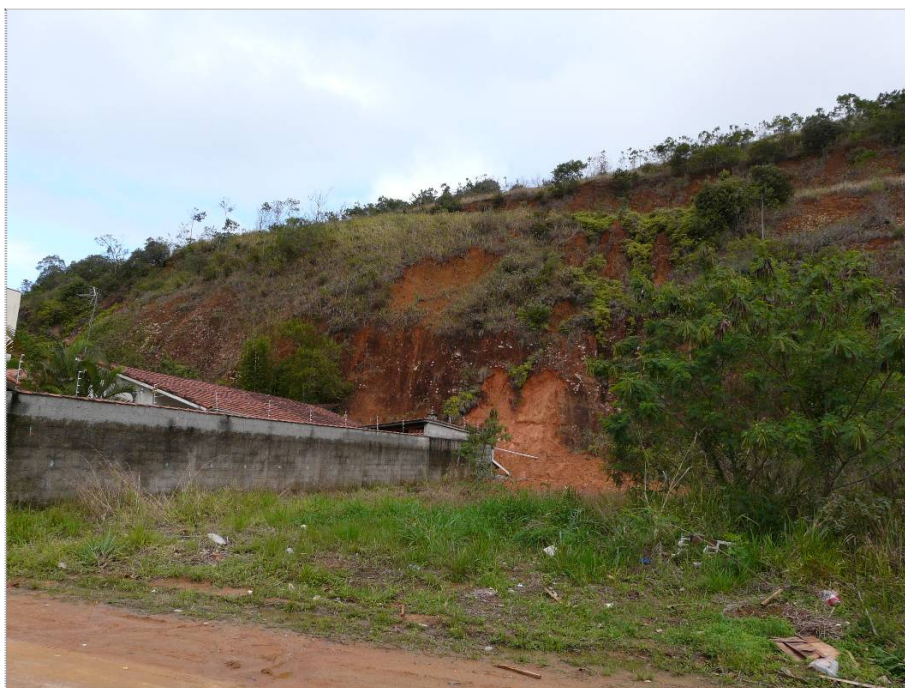
Foto CA- MS/JF -01-01: Observar altura e inclinação da encosta e a proximidade da moradia à base do talude.

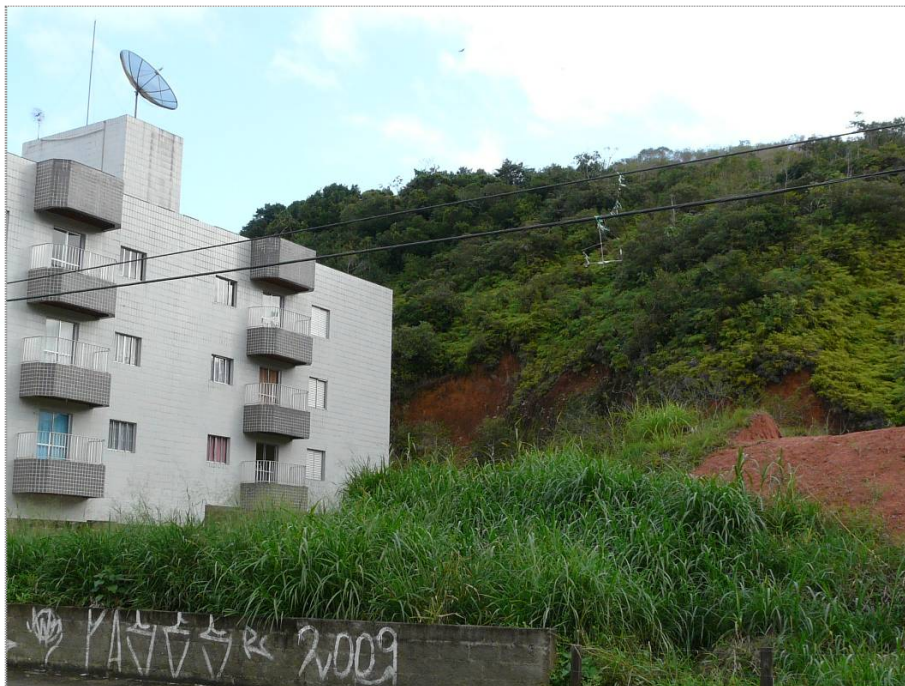
Foto CA-PR-01-01: Proximidade do condomínio ao talude de corte. Observar cicatrizes de escorregamentos.

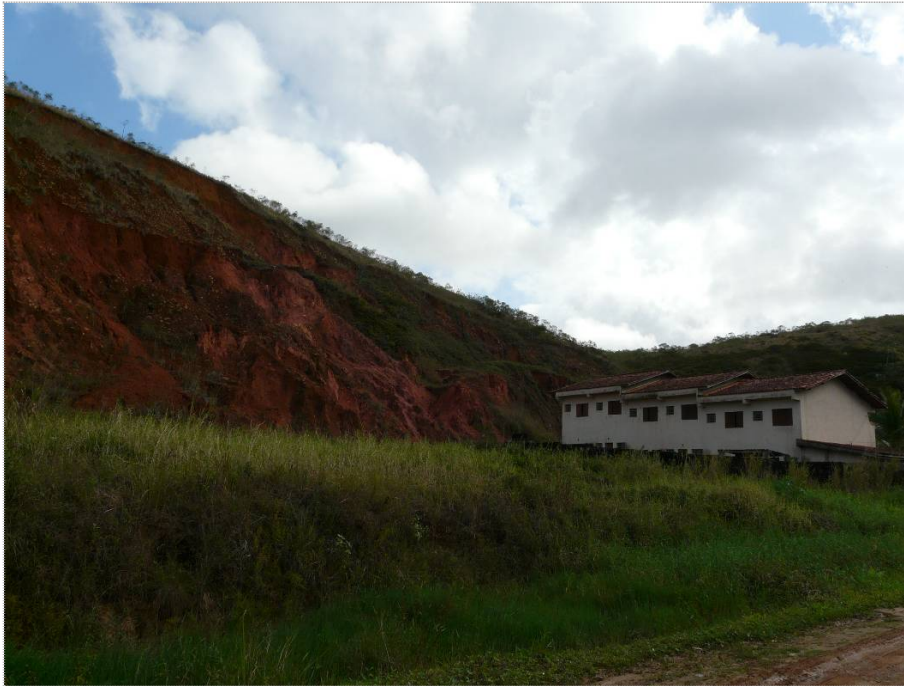
Foto CA-PR-03-01: Situação do talude de corte no setor. Notam-se feições de instabilidade como erosões e escorregamentos em evolução. Presença de surgência d'água no pé do talude.

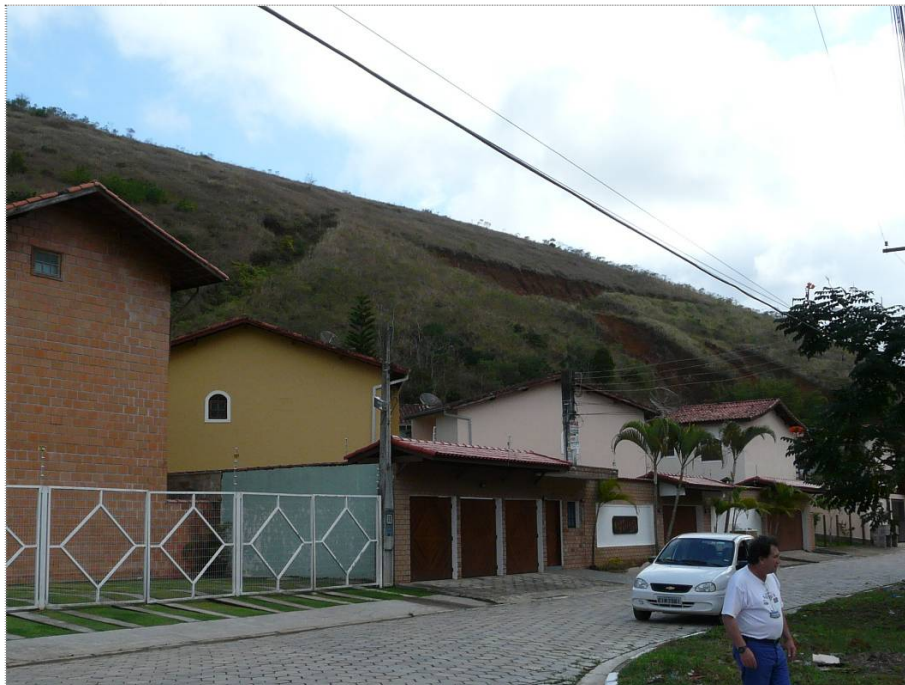
Foto CA-PR-03-03: Trincas e degraus de abatimento de grande extensão indicando o alto grau de risco de escorregamento no topo do talude. Observar bom padrão construtivo das moradias.

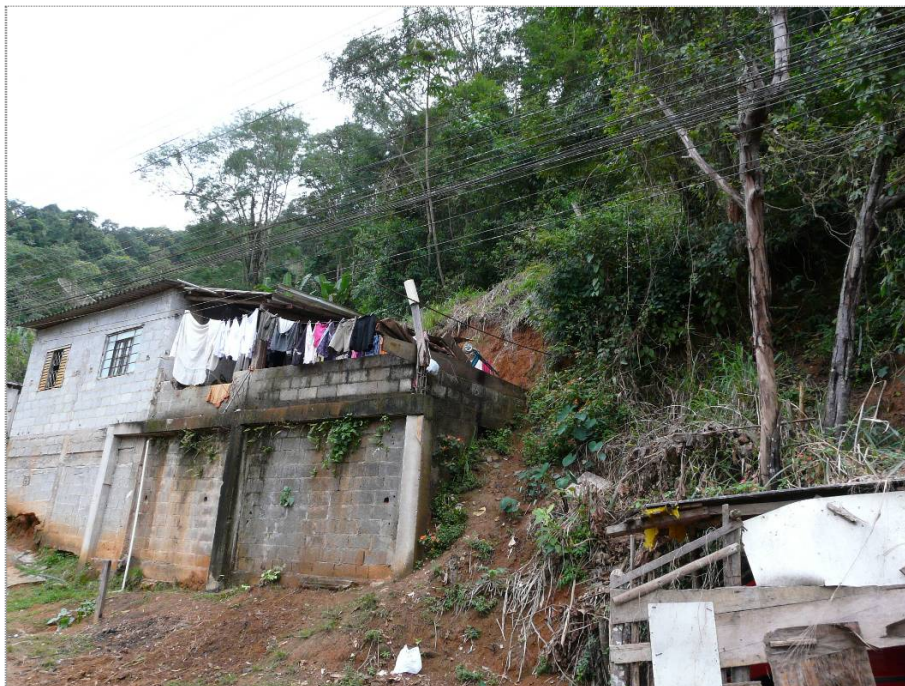
Foto CA-CG-02-01: Ocupação de baixo padrão do setor. Observar proximidade das moradias ao talude de corte, bem como a presença de cicatriz de escorregamento.

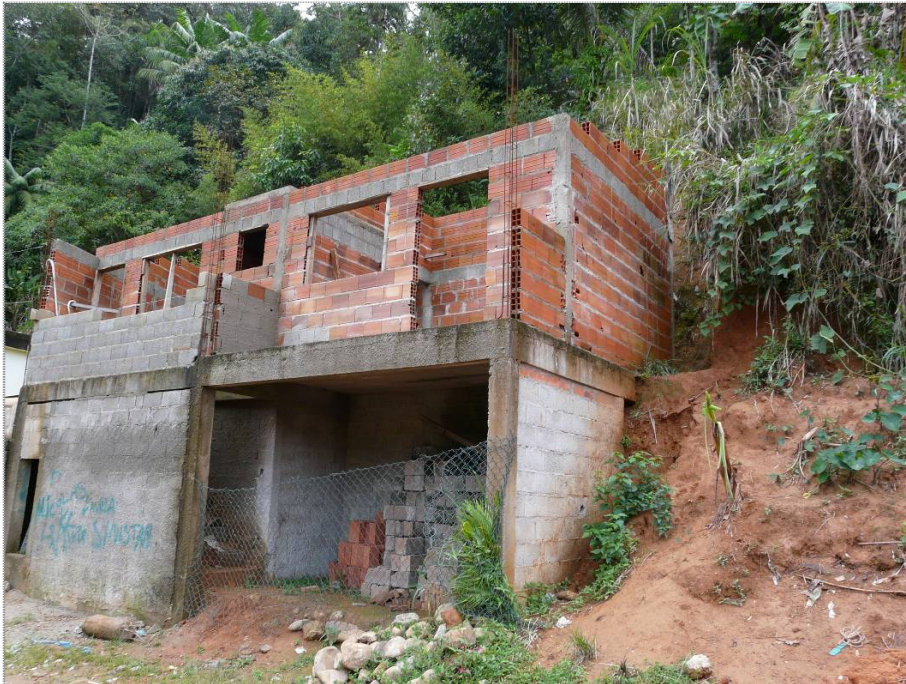
Foto CA-CG-03-01: Moradia em processo de construção. Observar a proximidade ao talude de corte.

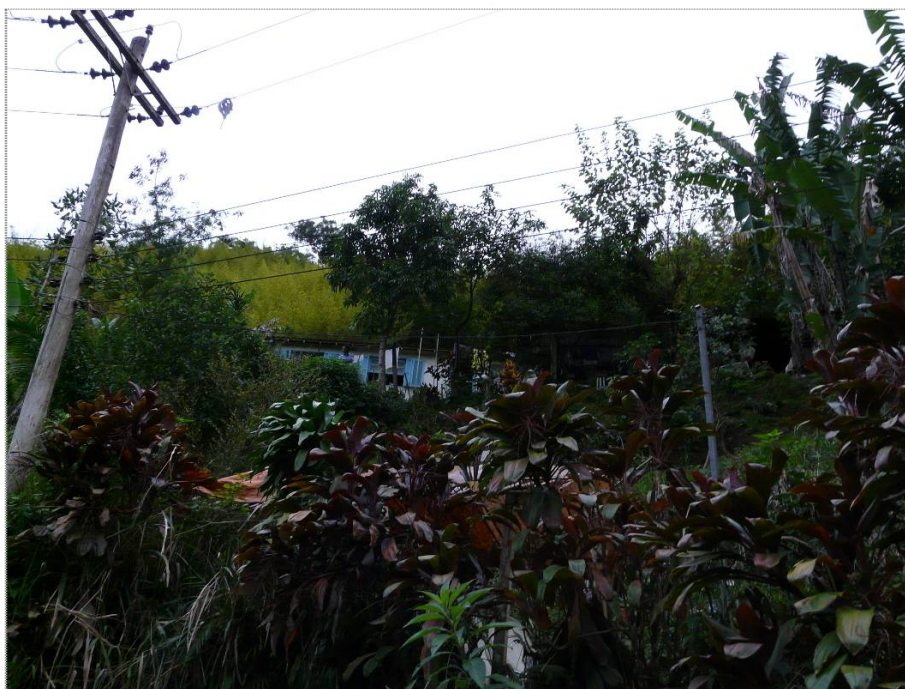
Foto CA-SE-01-01: Única moradia ocupando encosta natural de alto risco de escorregamento no setor.

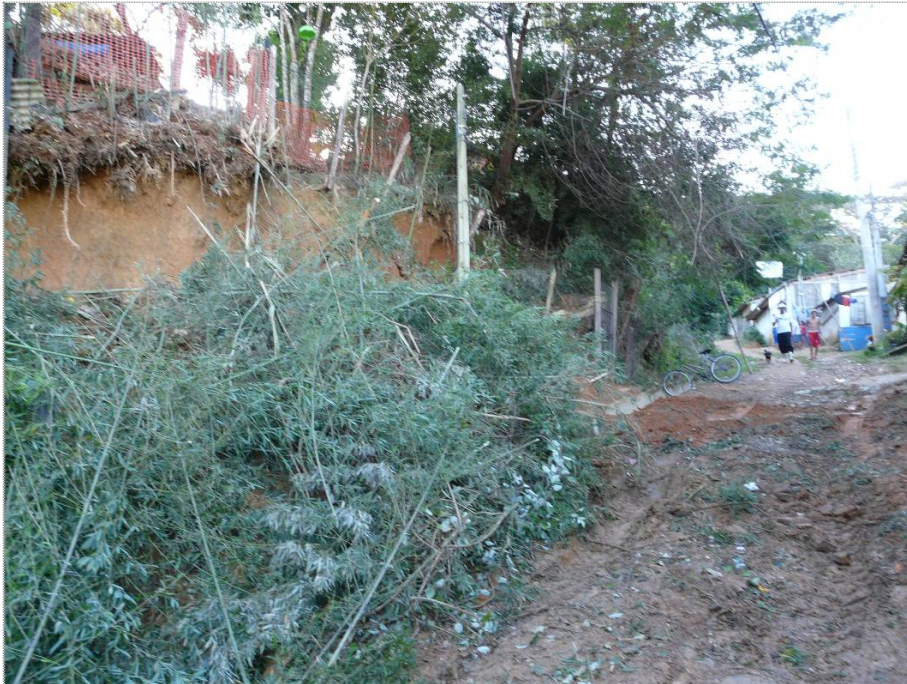
Foto CA-BE-01-01: Taludes de corte próximo à Rua Benedito José da Costa.

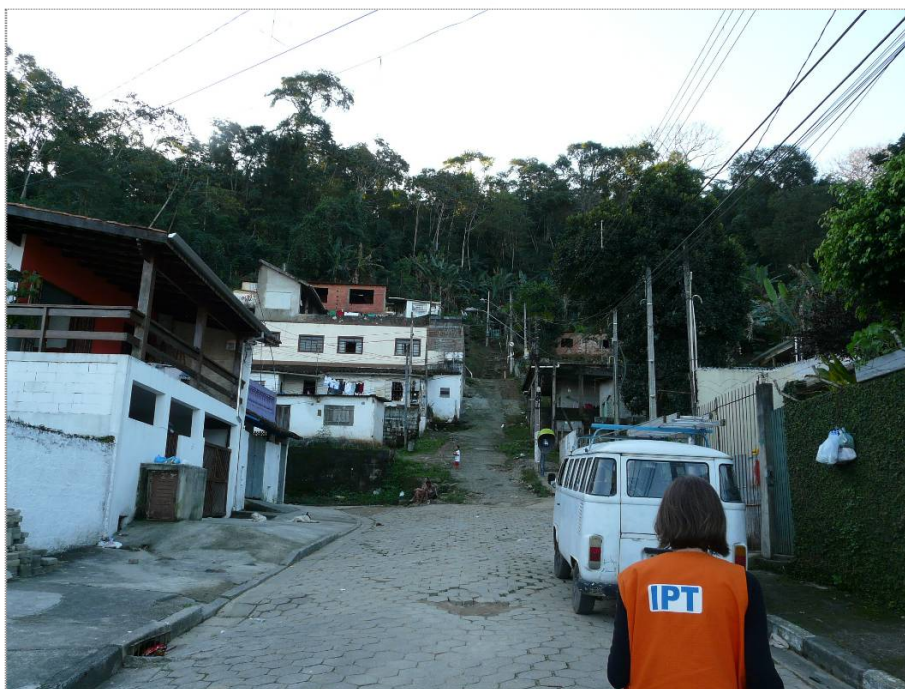
Foto CA-BE-03-01: Padrão das moradias do setor. Observar altura e inclinação da encosta natural. Vias de acesso parcialmente pavimentadas.

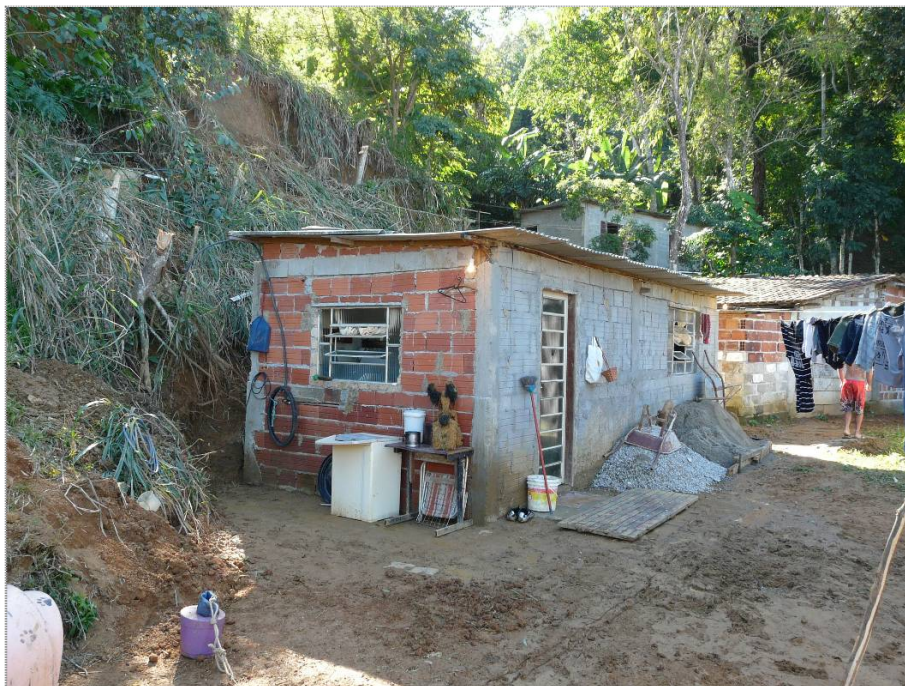
Foto CA-CL-01-01: Padrão de ocupação na base do talude de corte que apresenta processo de escorregamento em evolução.

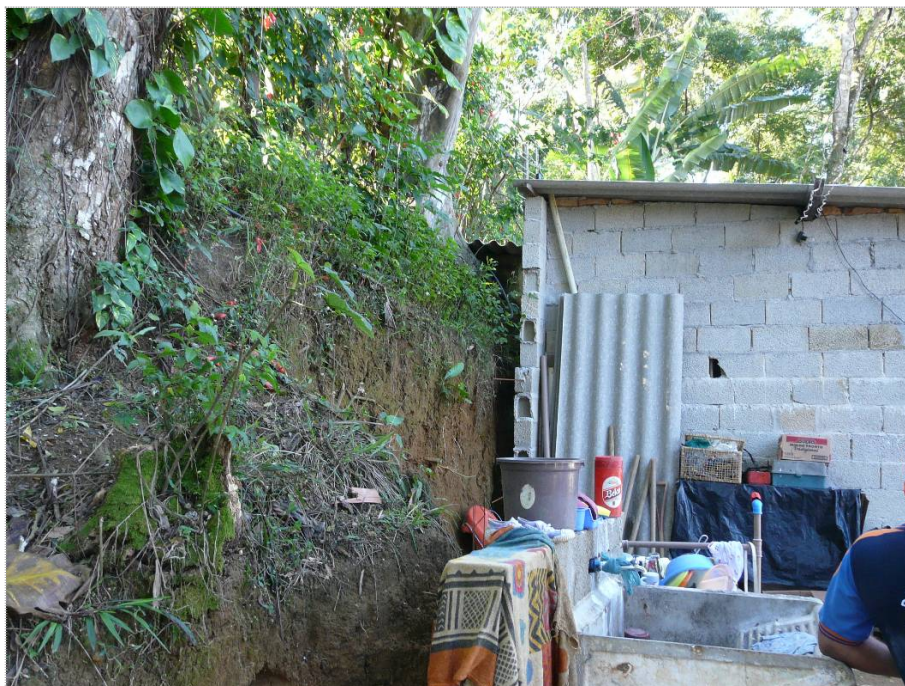
Foto CA-CL-02-01: Moradia próxima ao talude de corte. Sugere-se obra de contenção localizada para mitigação do risco de escorregamento.

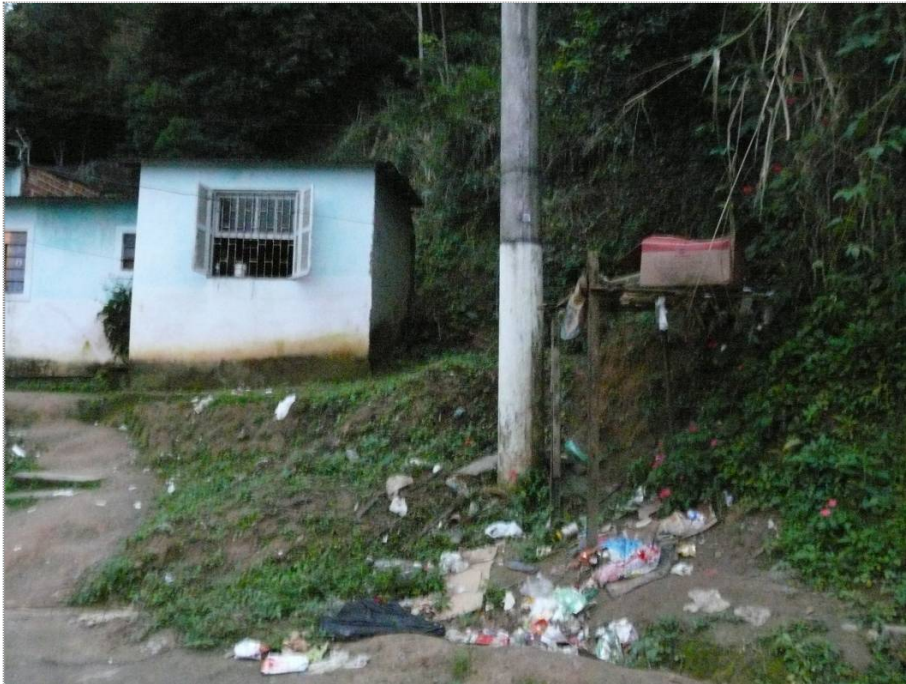
Foto CA-TI-02-01: Padrão de ocupação no setor. Notar proximidade do talude de corte e lixo no terreno.

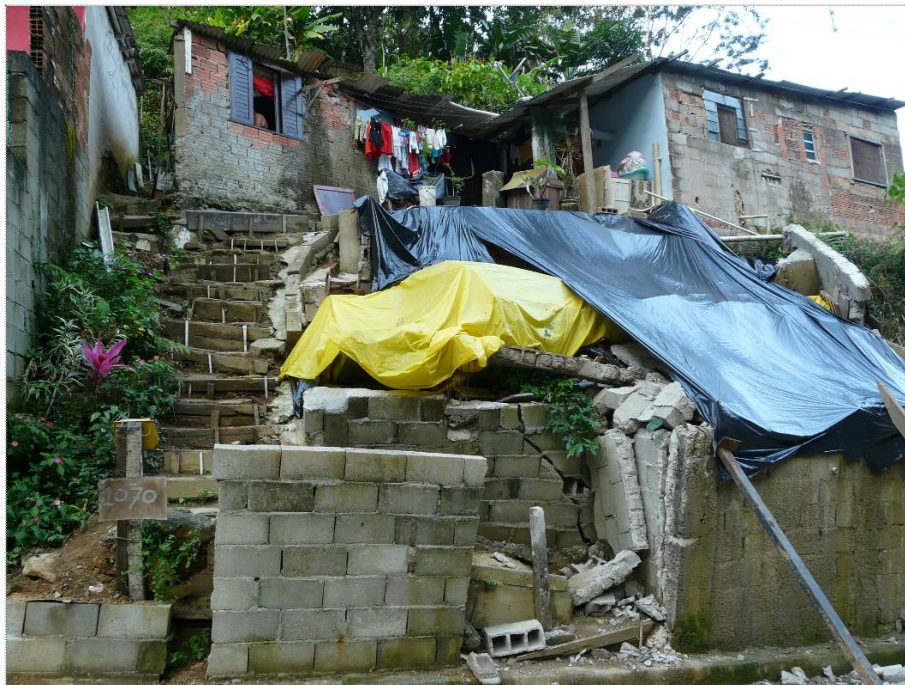
Foto CA-JA-01-01: Moradia cujo talude de corte sofreu escorregamento. Sugere-se a remoção da edificação.

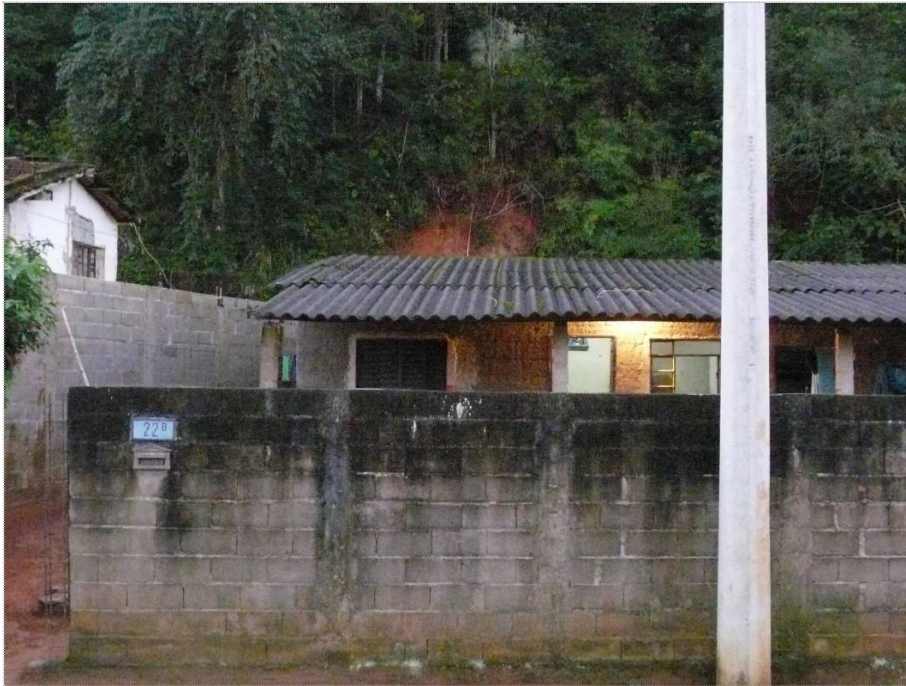
Foto CA-JA-03-01: Cicatriz de escorregamento em talude de corte, nos fundos da moradia.

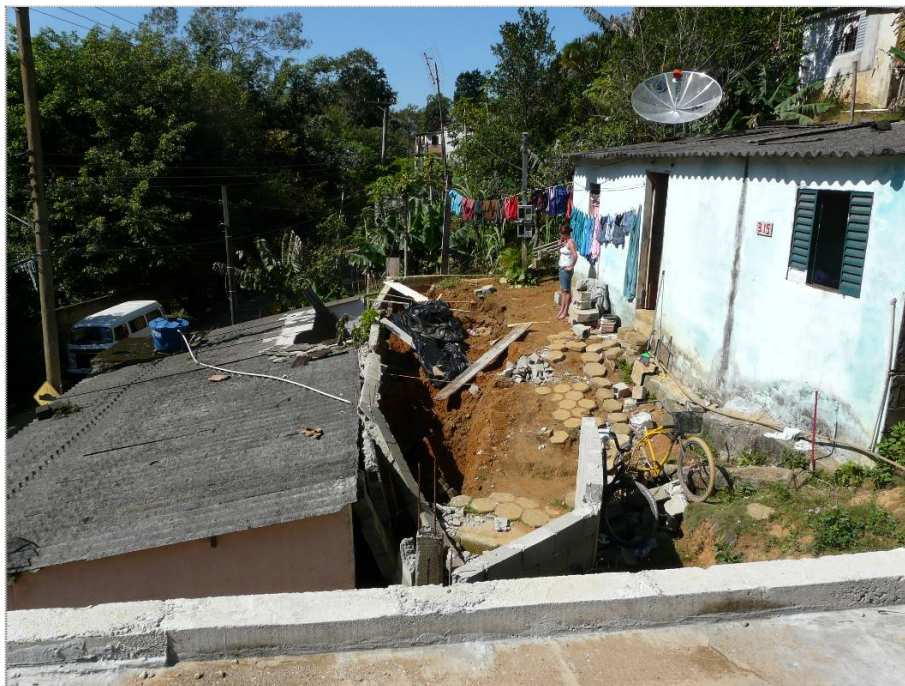
Foto CA-JA-04-01: Escorregamento em talude de corte/aterro atingiu os fundos da moradia

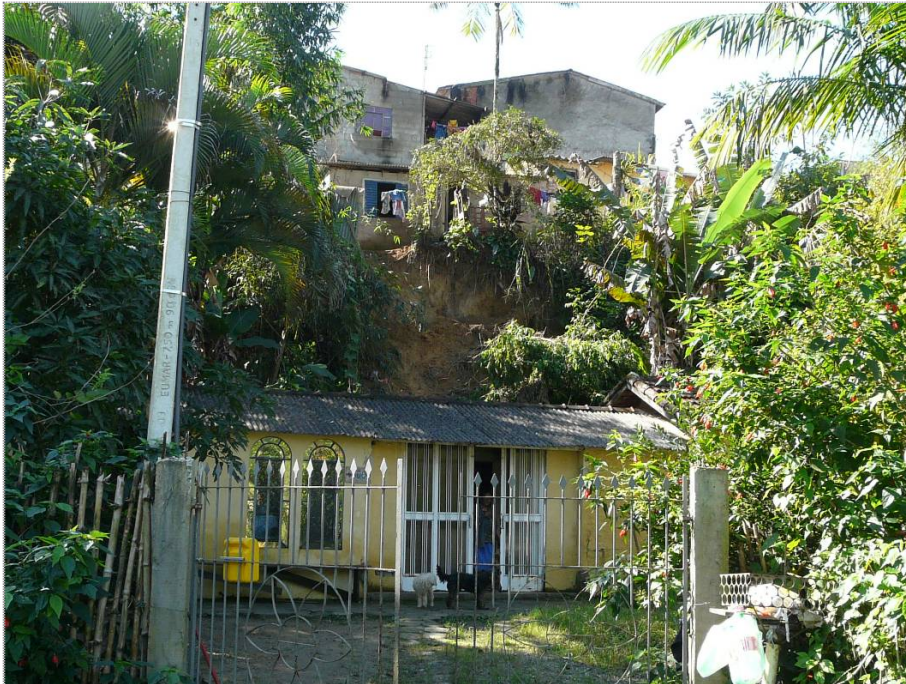
Foto CA-JA-07-01: Observar cicatriz de escorregamento em talude de corte. Moradias muito próximas à base e ao topo do talude.
