PARECER TÉCNICO

18 578-301

Secretaria de Desenvolvimento –
PATEM – Programa de Apoio
Tecnológico aos Municípios
Prefeitura Municipal da Estância
Balneária de Caraguatatuba

Mapeamento e proposta de plano de gerenciamento de áreas de
risco de escorregamentos do município de Caraguatatuba, SP.

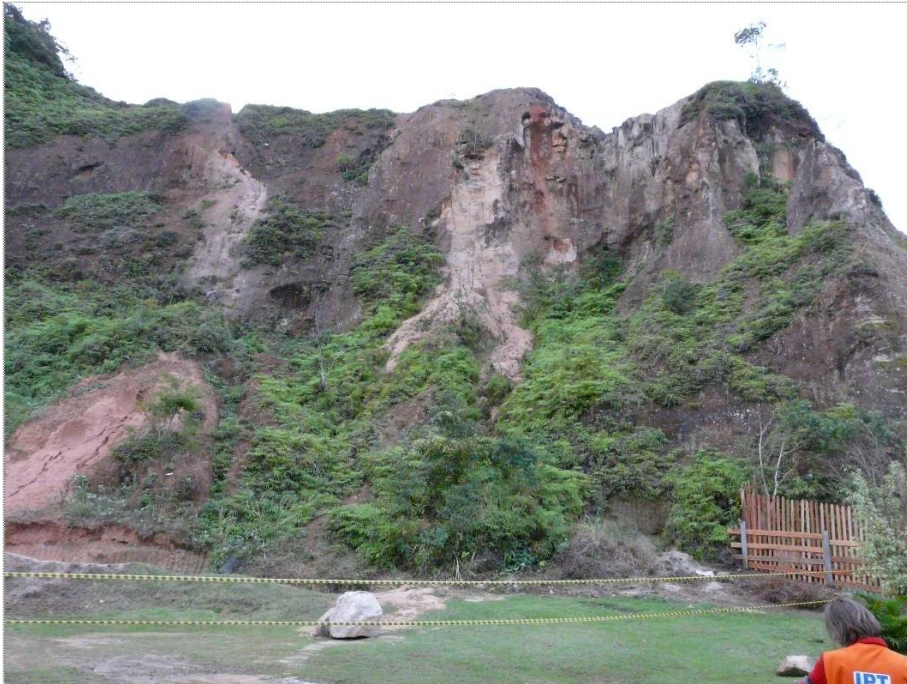
Foto CA-CJ-01-01: Talude de corte com rolamento de blocos, erosão e escorregamentos dentro da área comum do condomínio. Sugere-se a execução de muro de espera do material movimentado, bem como para orientação do escoamento superficial.
