BRASIL - Porto Velho / RO - Inundação - 25/MAR/2014 IMAGEM RISAT-1

Produto ID: gerado pelo INPE
 através do acordo International Charter
 "Space and Major Disasters"
 Charter CALL ID 483, com imagens fornecidas
 pela ISRO e USGS.

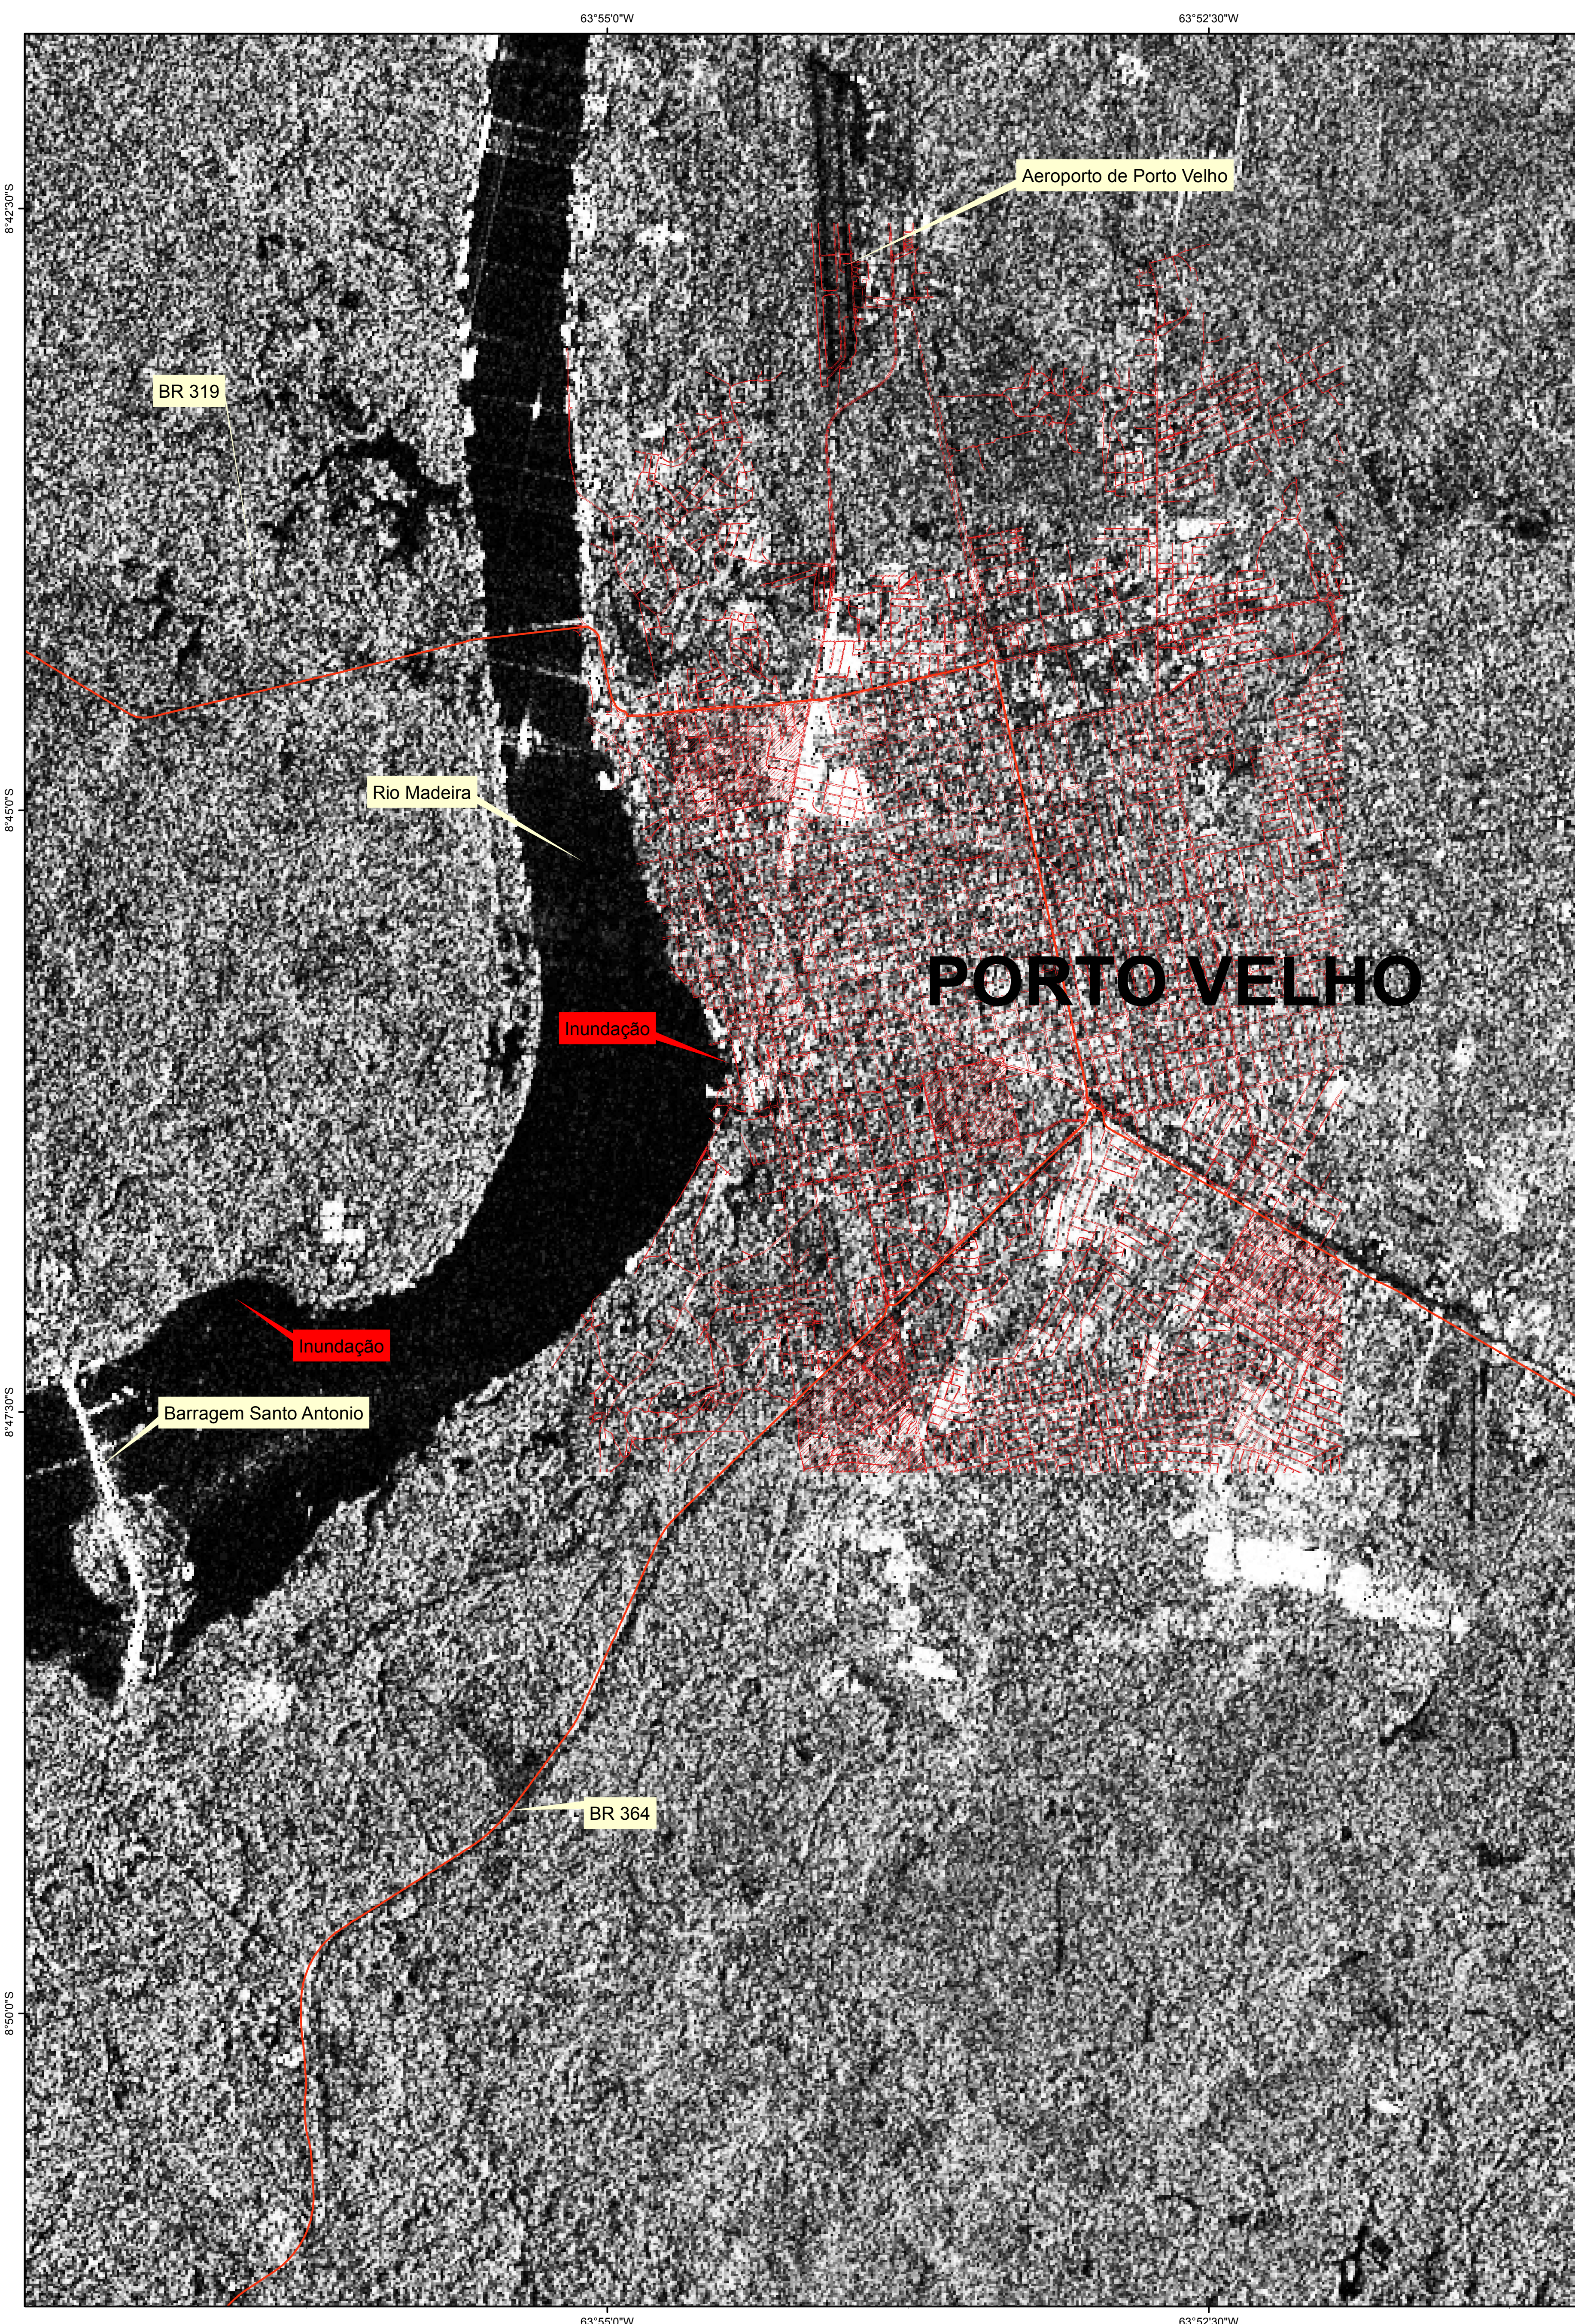
RISAT-1 25/MAR/2014

Fonte: ISRO - RISAT-1
 Data Aquisição: 25/03/2014
 Modo Aquisição: HH
 Resolução: 18 m

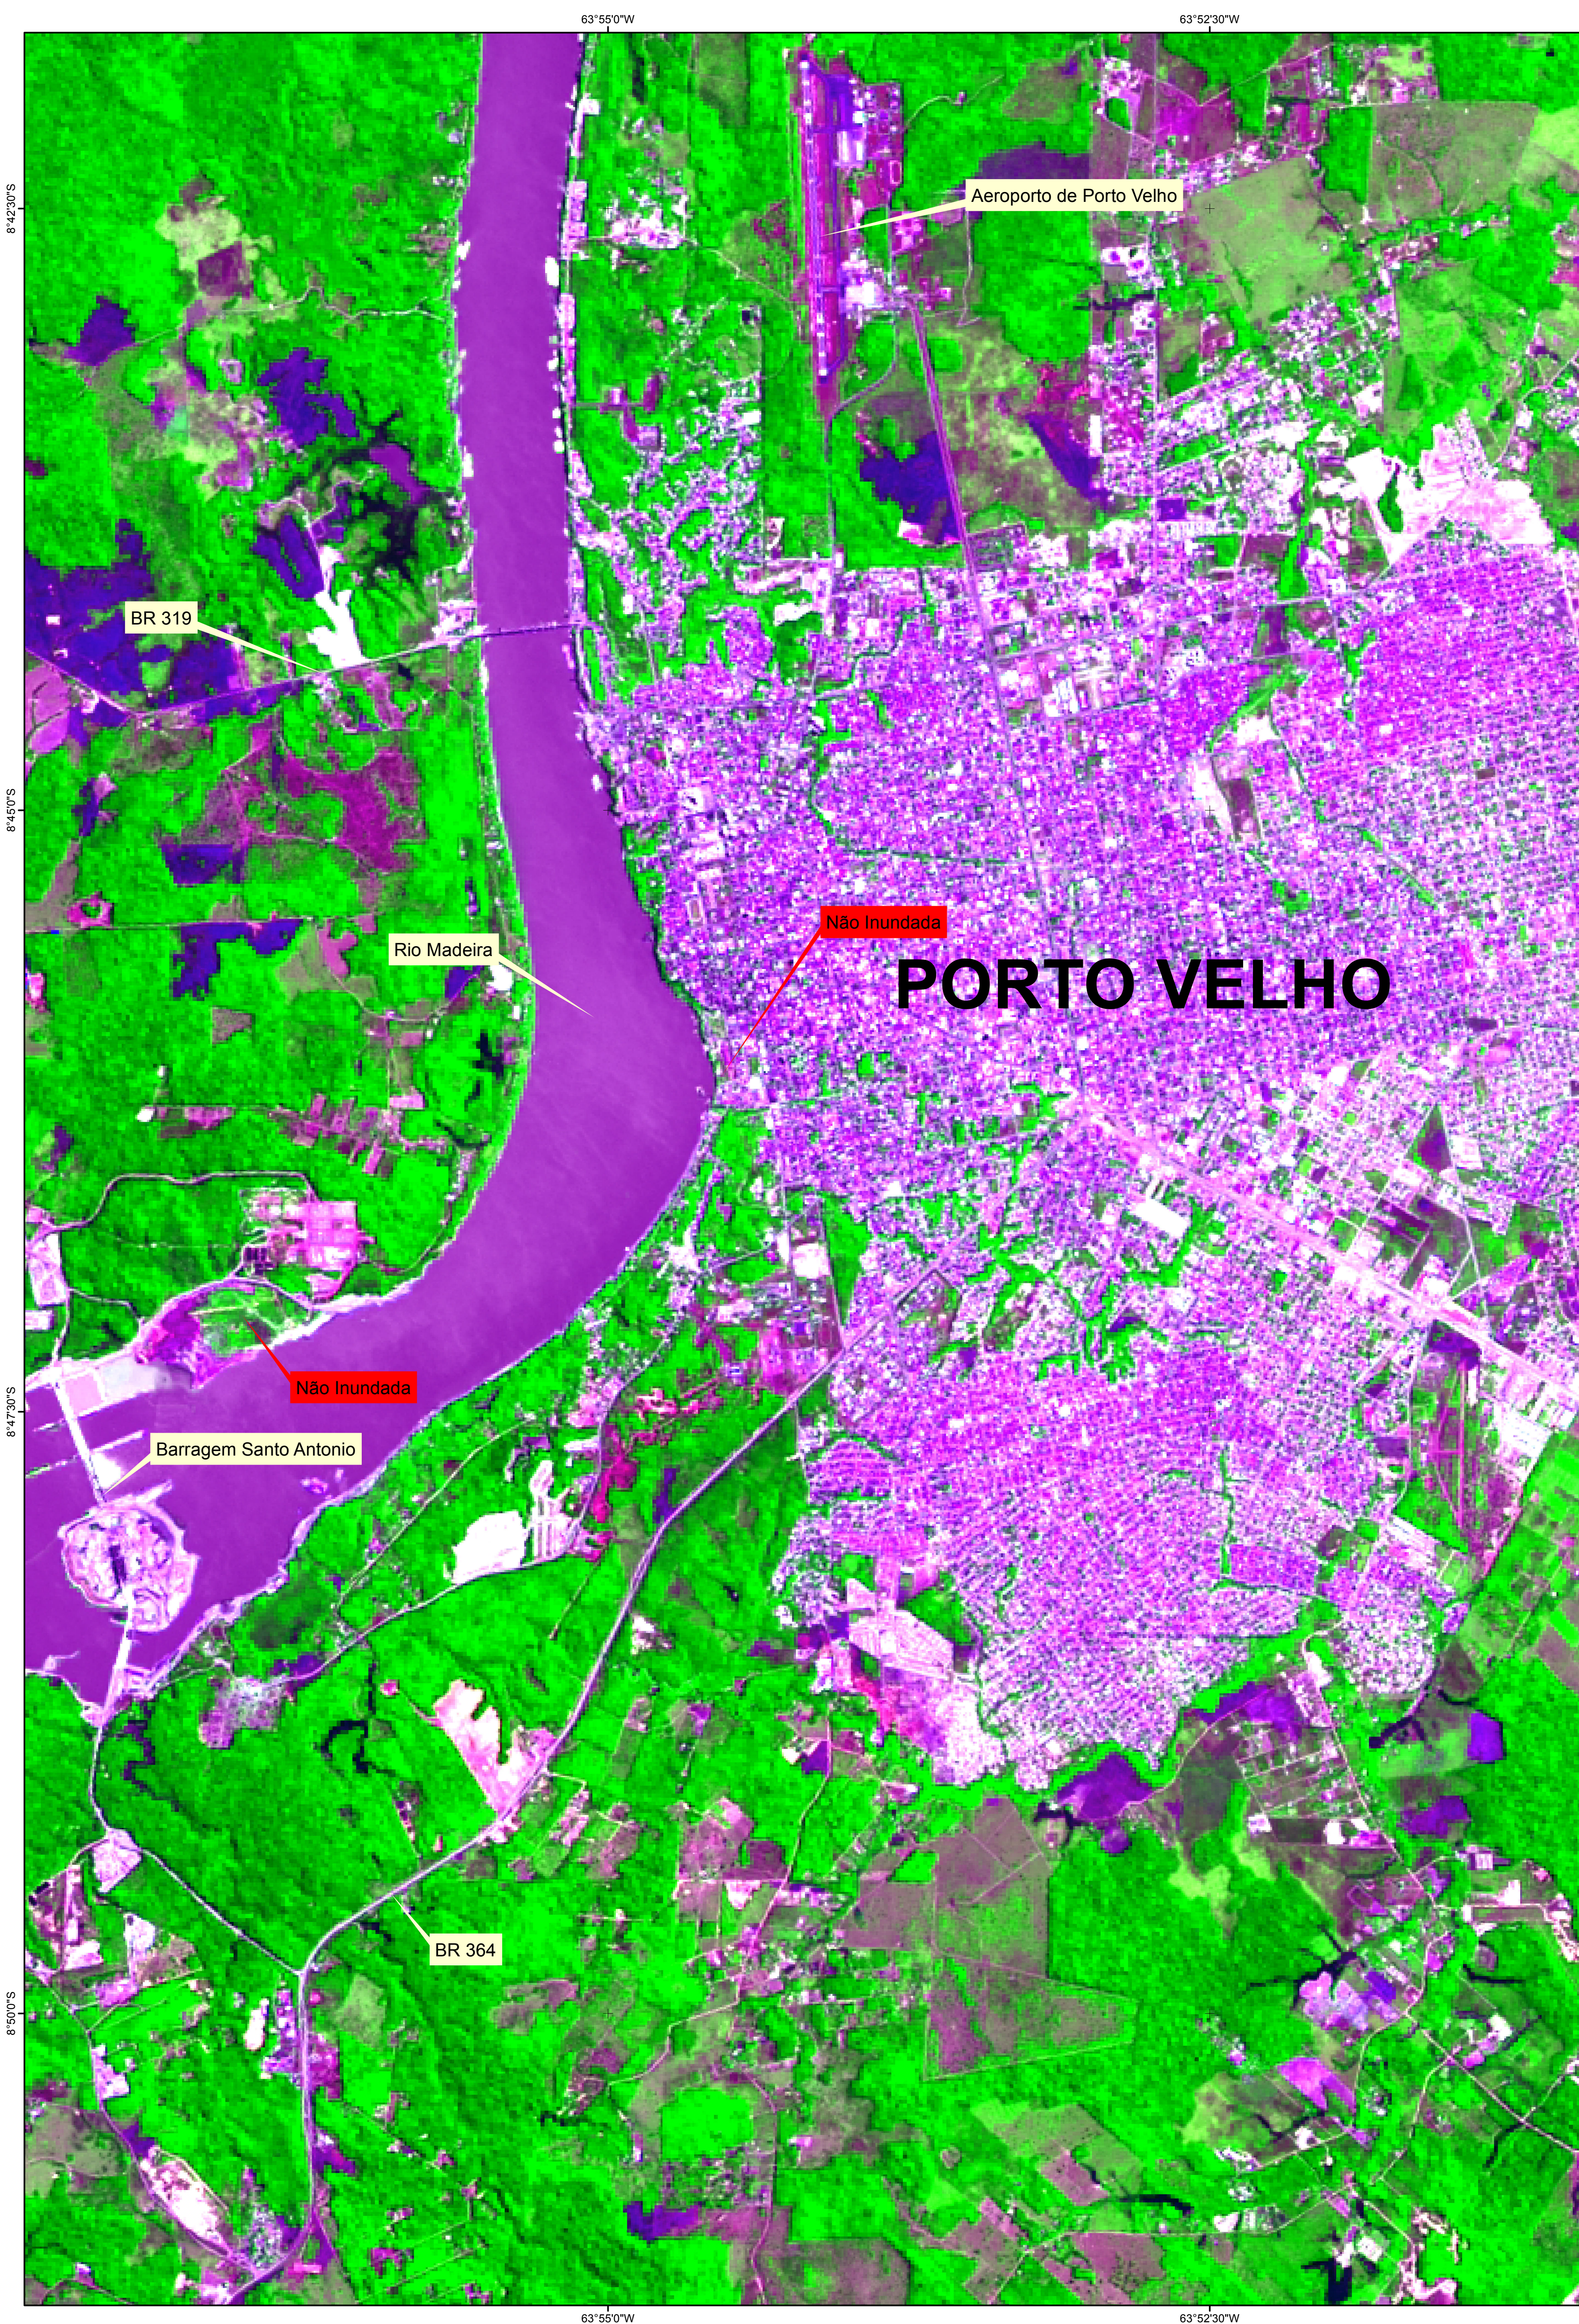
LANDSAT 8 - Imagem de Arquivo 27/AGO/2013

Imagem Pré-evento
 Fonte: USGS - LANDSAT-8
 Data Aquisição: 27/08/2013
 Resolução: 15 m
 Bandas 6, 5, 4 e 8
 Fusão por Componentes Principais - 15 m
 Composição CP: 6R-5G-4B
