# BRASIL - INUNDAÇÃO - Porto Velho / RO - ABRIL/2014

Produto ID: gerado pelo INPE  
através do acordo International Charter  
"Space and Major Disasters"  
Charter CALL ID 483, com imagens  
fornecidas pelo USGS.

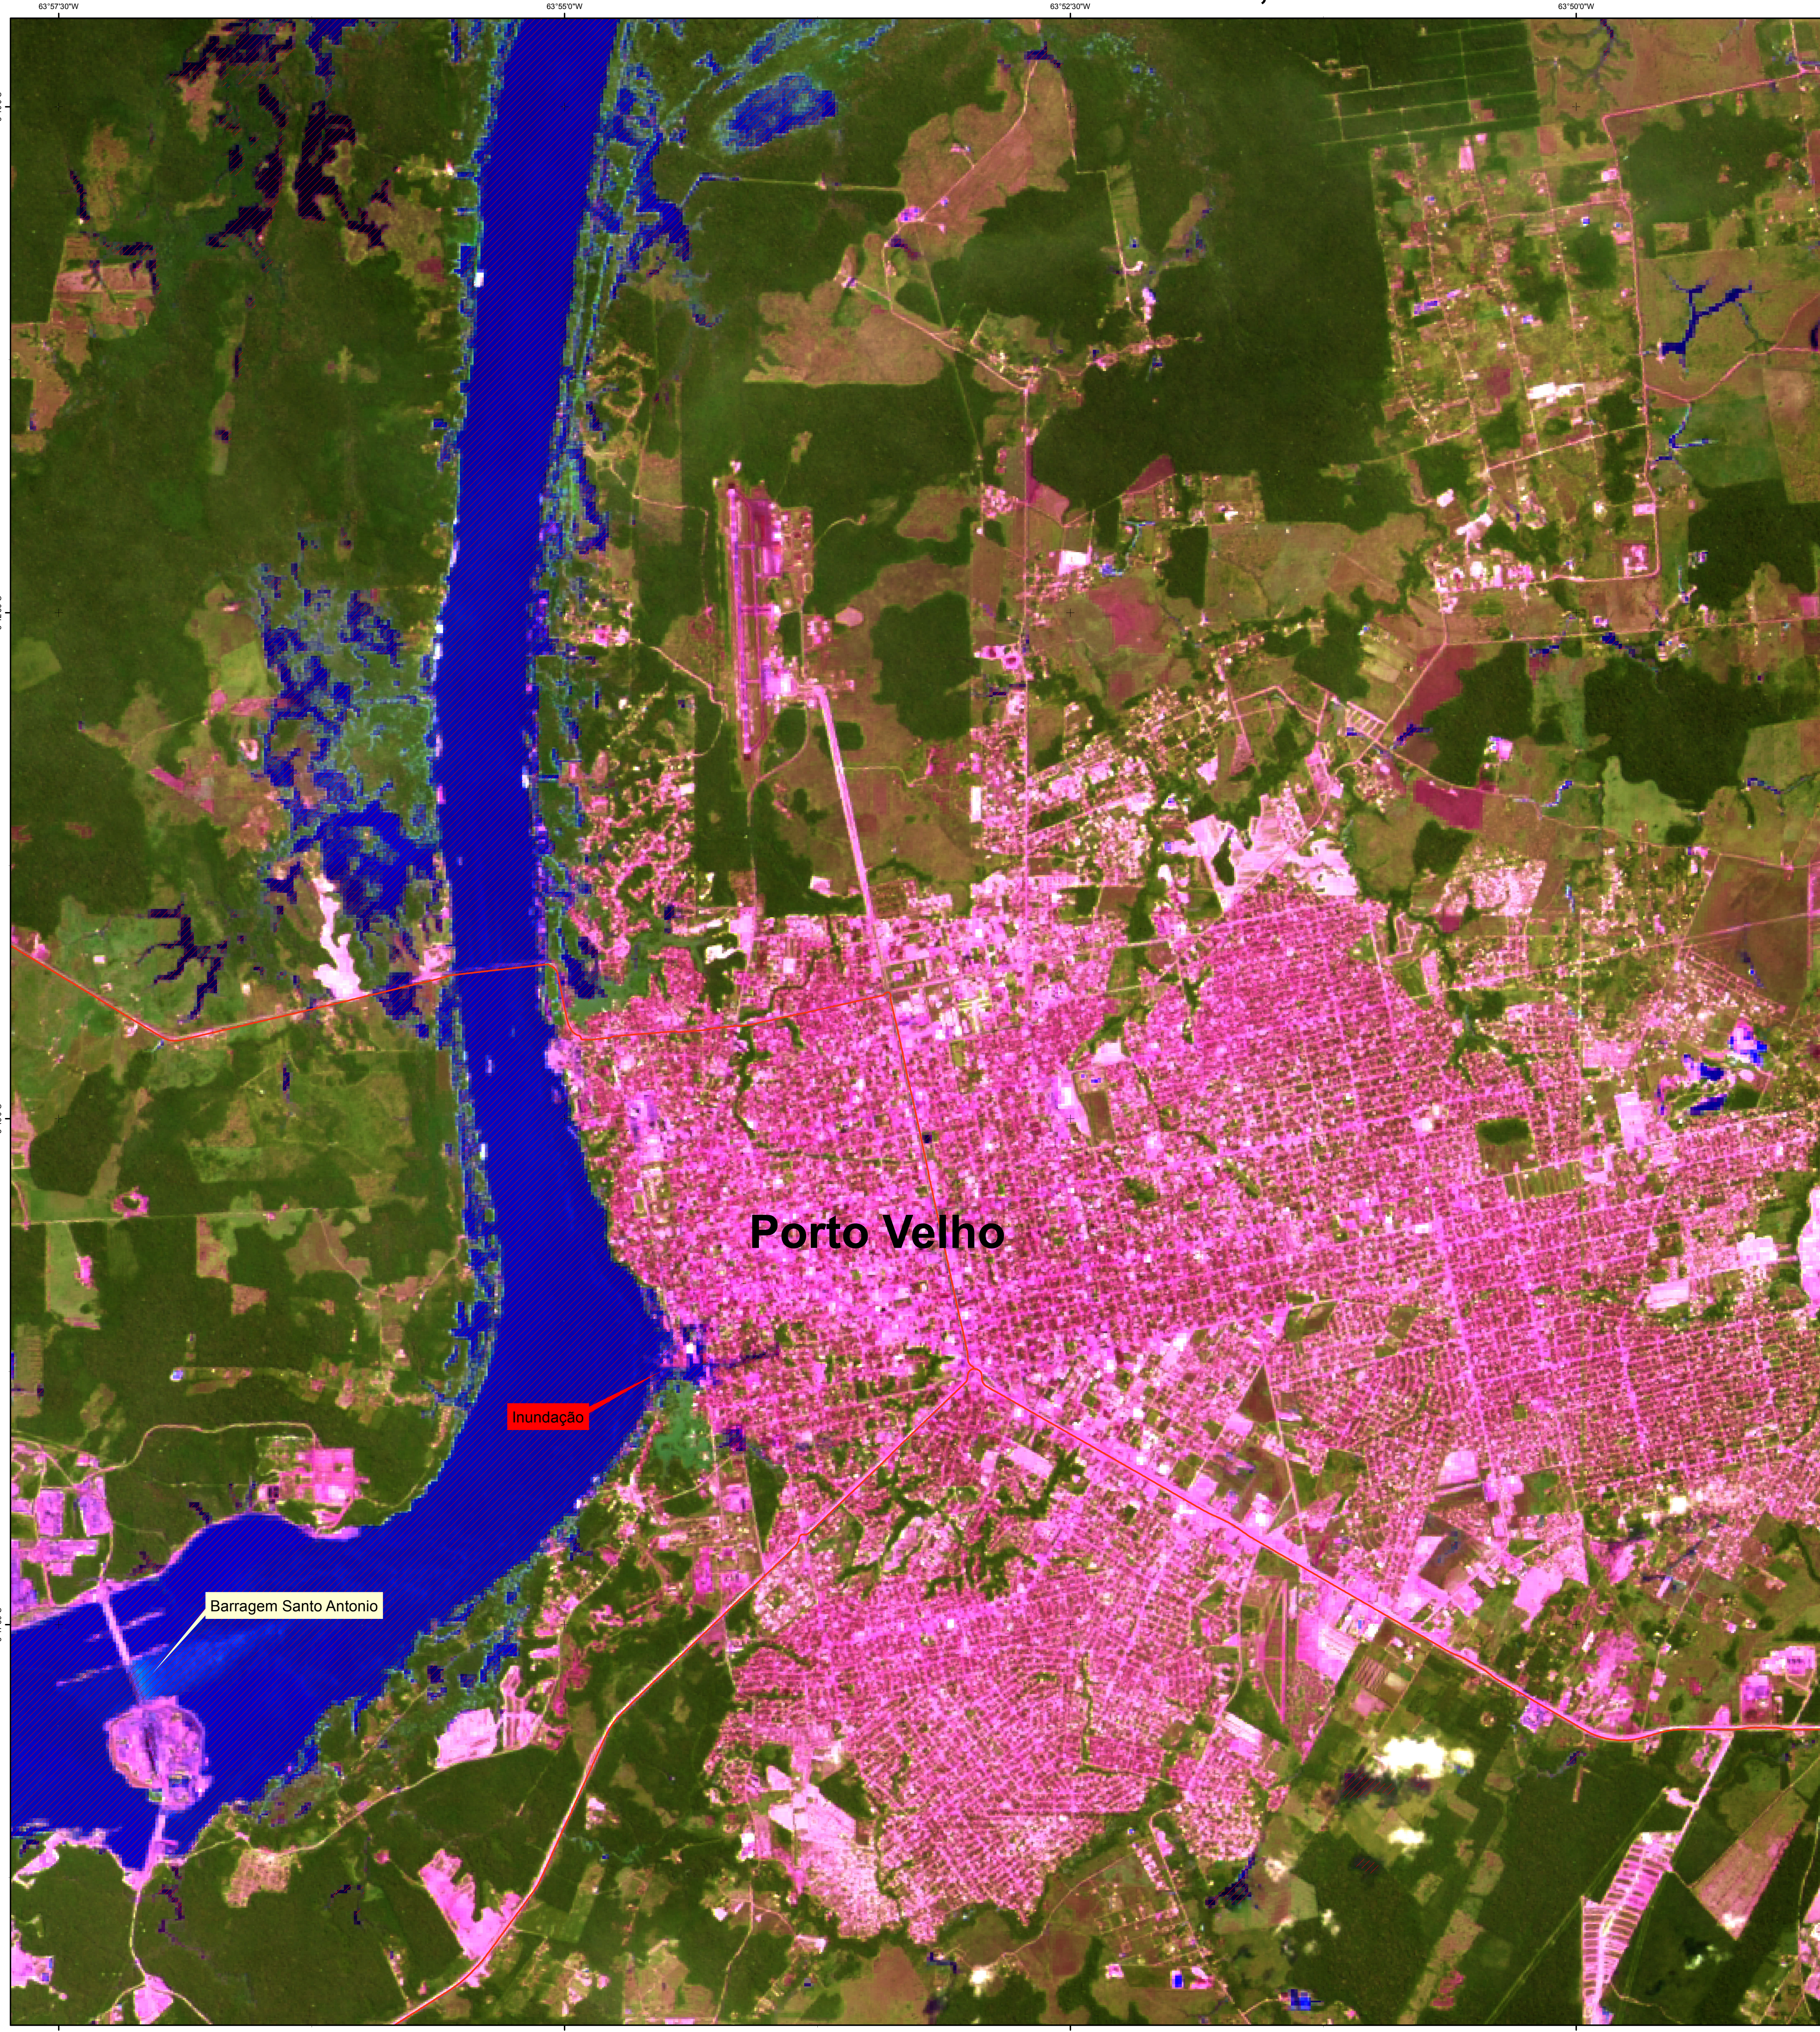
LANDSAT 8 - 08/ABR/2014 - Bandas 4, 5 e 6

Fonte: USGS - LANDSAT-8  
Data Aquisição: 08/04/2014  
Resolução: 15 m (Banda 8); 30 m (Bandas 4, 5 e 6)

Lâmina de água detectada por meio de processamento digital de imagens no SPRING. Classificação não supervisionada utilizando o algoritmo KMedias (Número de classes: 30) sobre as bandas 2, 3, 4, 5, 6, 7 e 8.

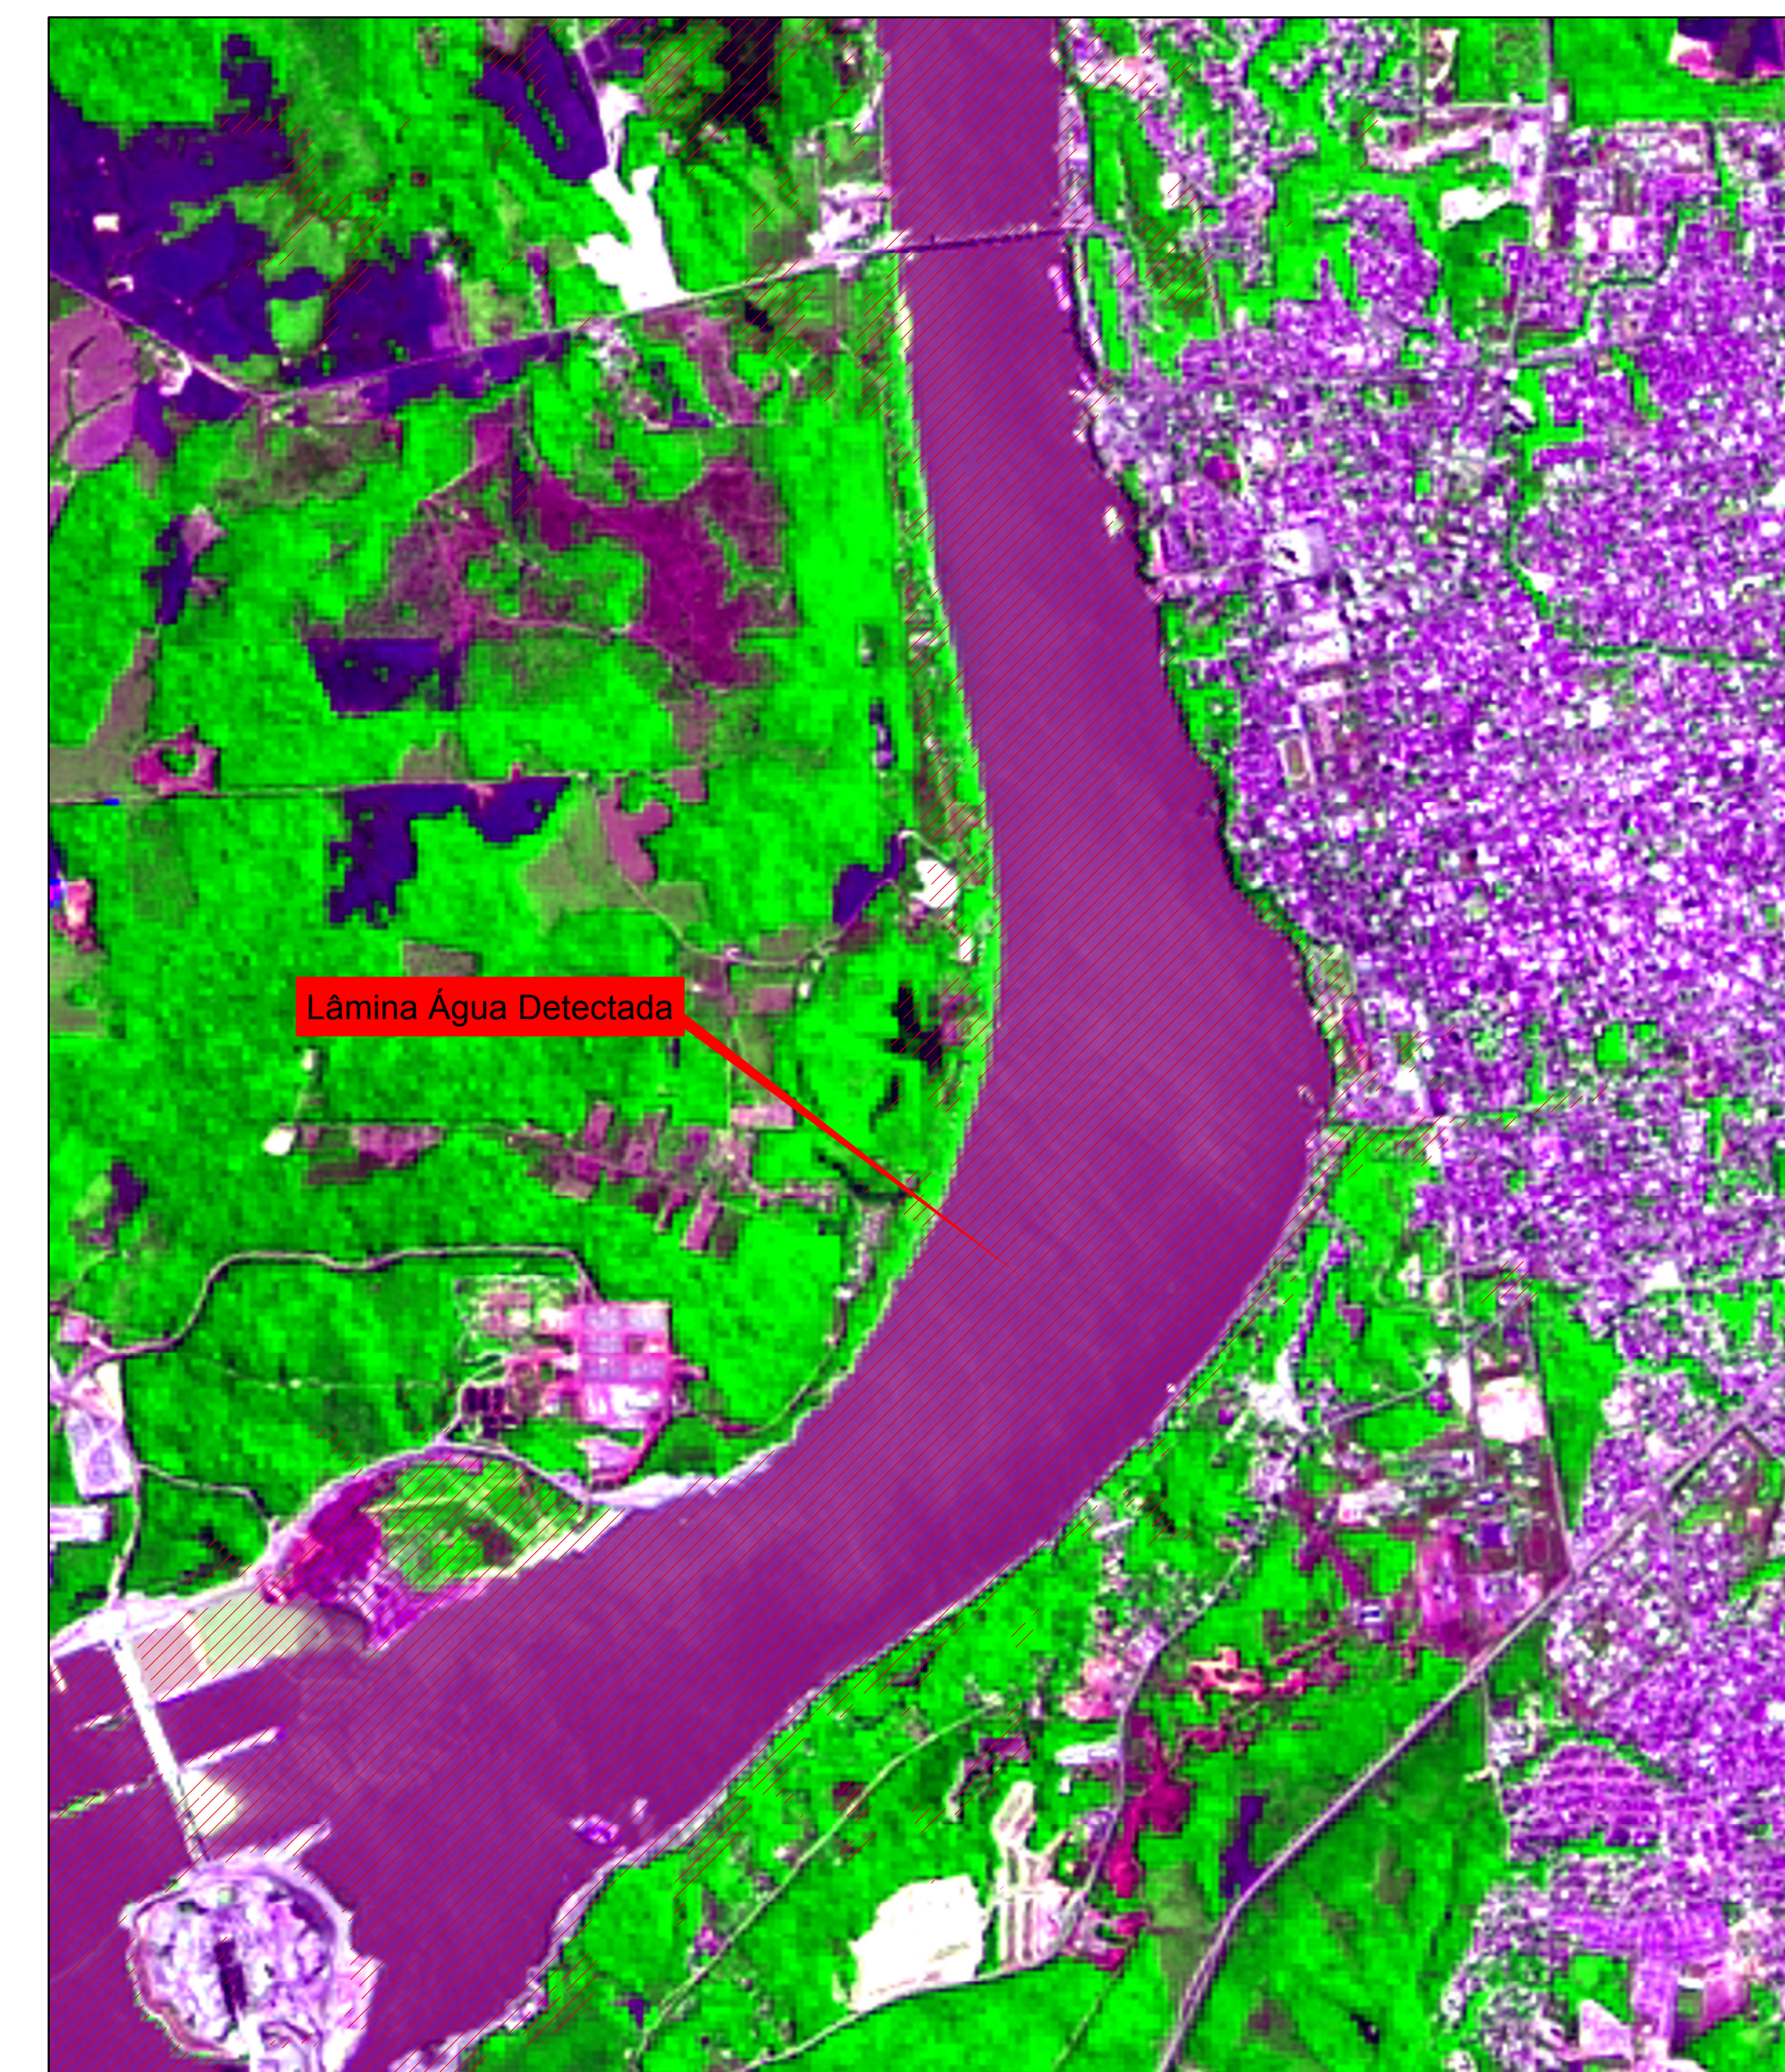
LANDSAT 8 - 27/AGO/2013

Imagem Pré-Evento  
Fonte: USGS - LANDSAT-8  
Data de Aquisição: 27/08/2013  
Composição: 6R-5G-4B
