Mapa de seguimiento de la inundación al sur del centro poblado de San Rafael de Atabapo, estado Amazonas, producto de las fuertes lluvias ocurridas en Venezuela durante los meses julio y agosto del año 2018.

Este producto de valor agregado se ha elaborado como apoyo a las actividades realizadas por Protección Civil de Venezuela.

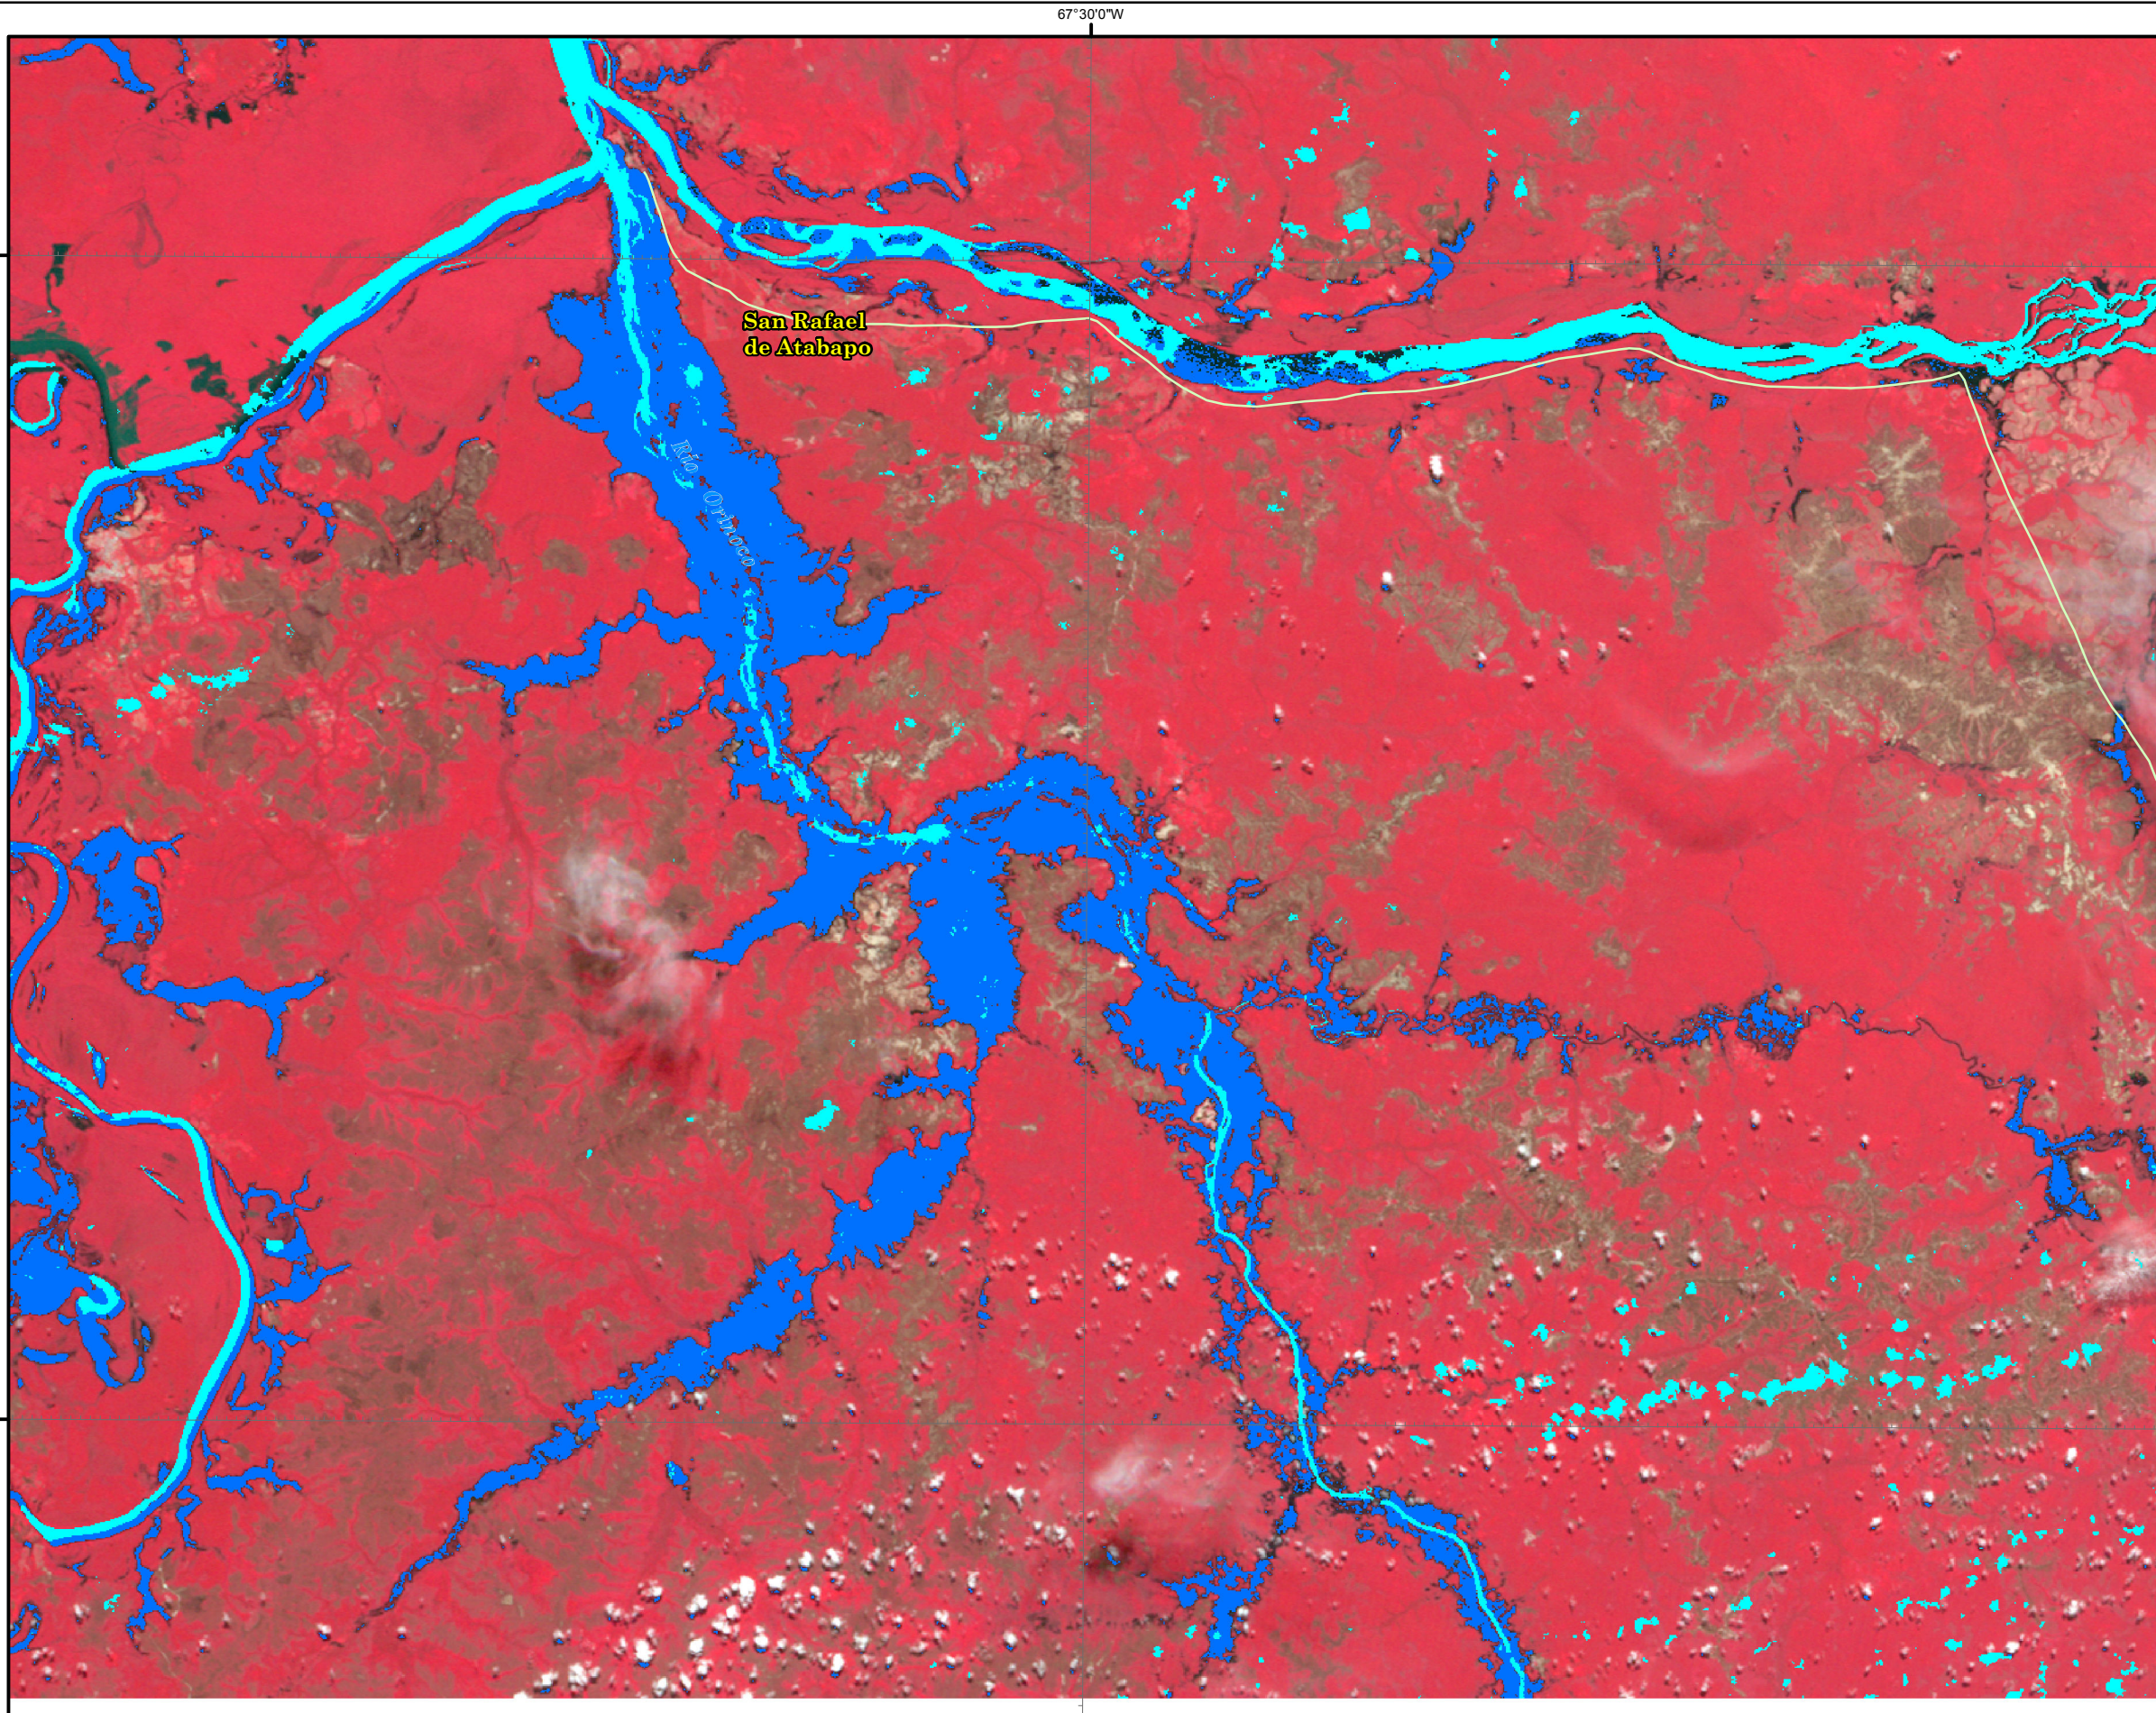
Pre-Evento  
Satélite: C-BERS-4  
Sensor: AWF1  
Imagen: AWF1\_20180130\_181\_099\_B16151413\_Rec-product  
Resolución espacial: 64 metros  
Fecha: 30/01/2018

Post-Evento  
Satélite: C-BERS-4  
Sensor: AWF1  
Imagen: AWF1\_20180806\_179\_099\_B16151413\_Rec-product  
Resolución espacial: 64 metros  
Fecha: 06/08/2018

Este producto representa un análisis preliminar y no ha sido verificado en campo.
