Área Inundada em Santa Maria - Arroio Arenal - Situação em 3 de maio de 2024 09:07h GMT -3

Ativação do Charter 875

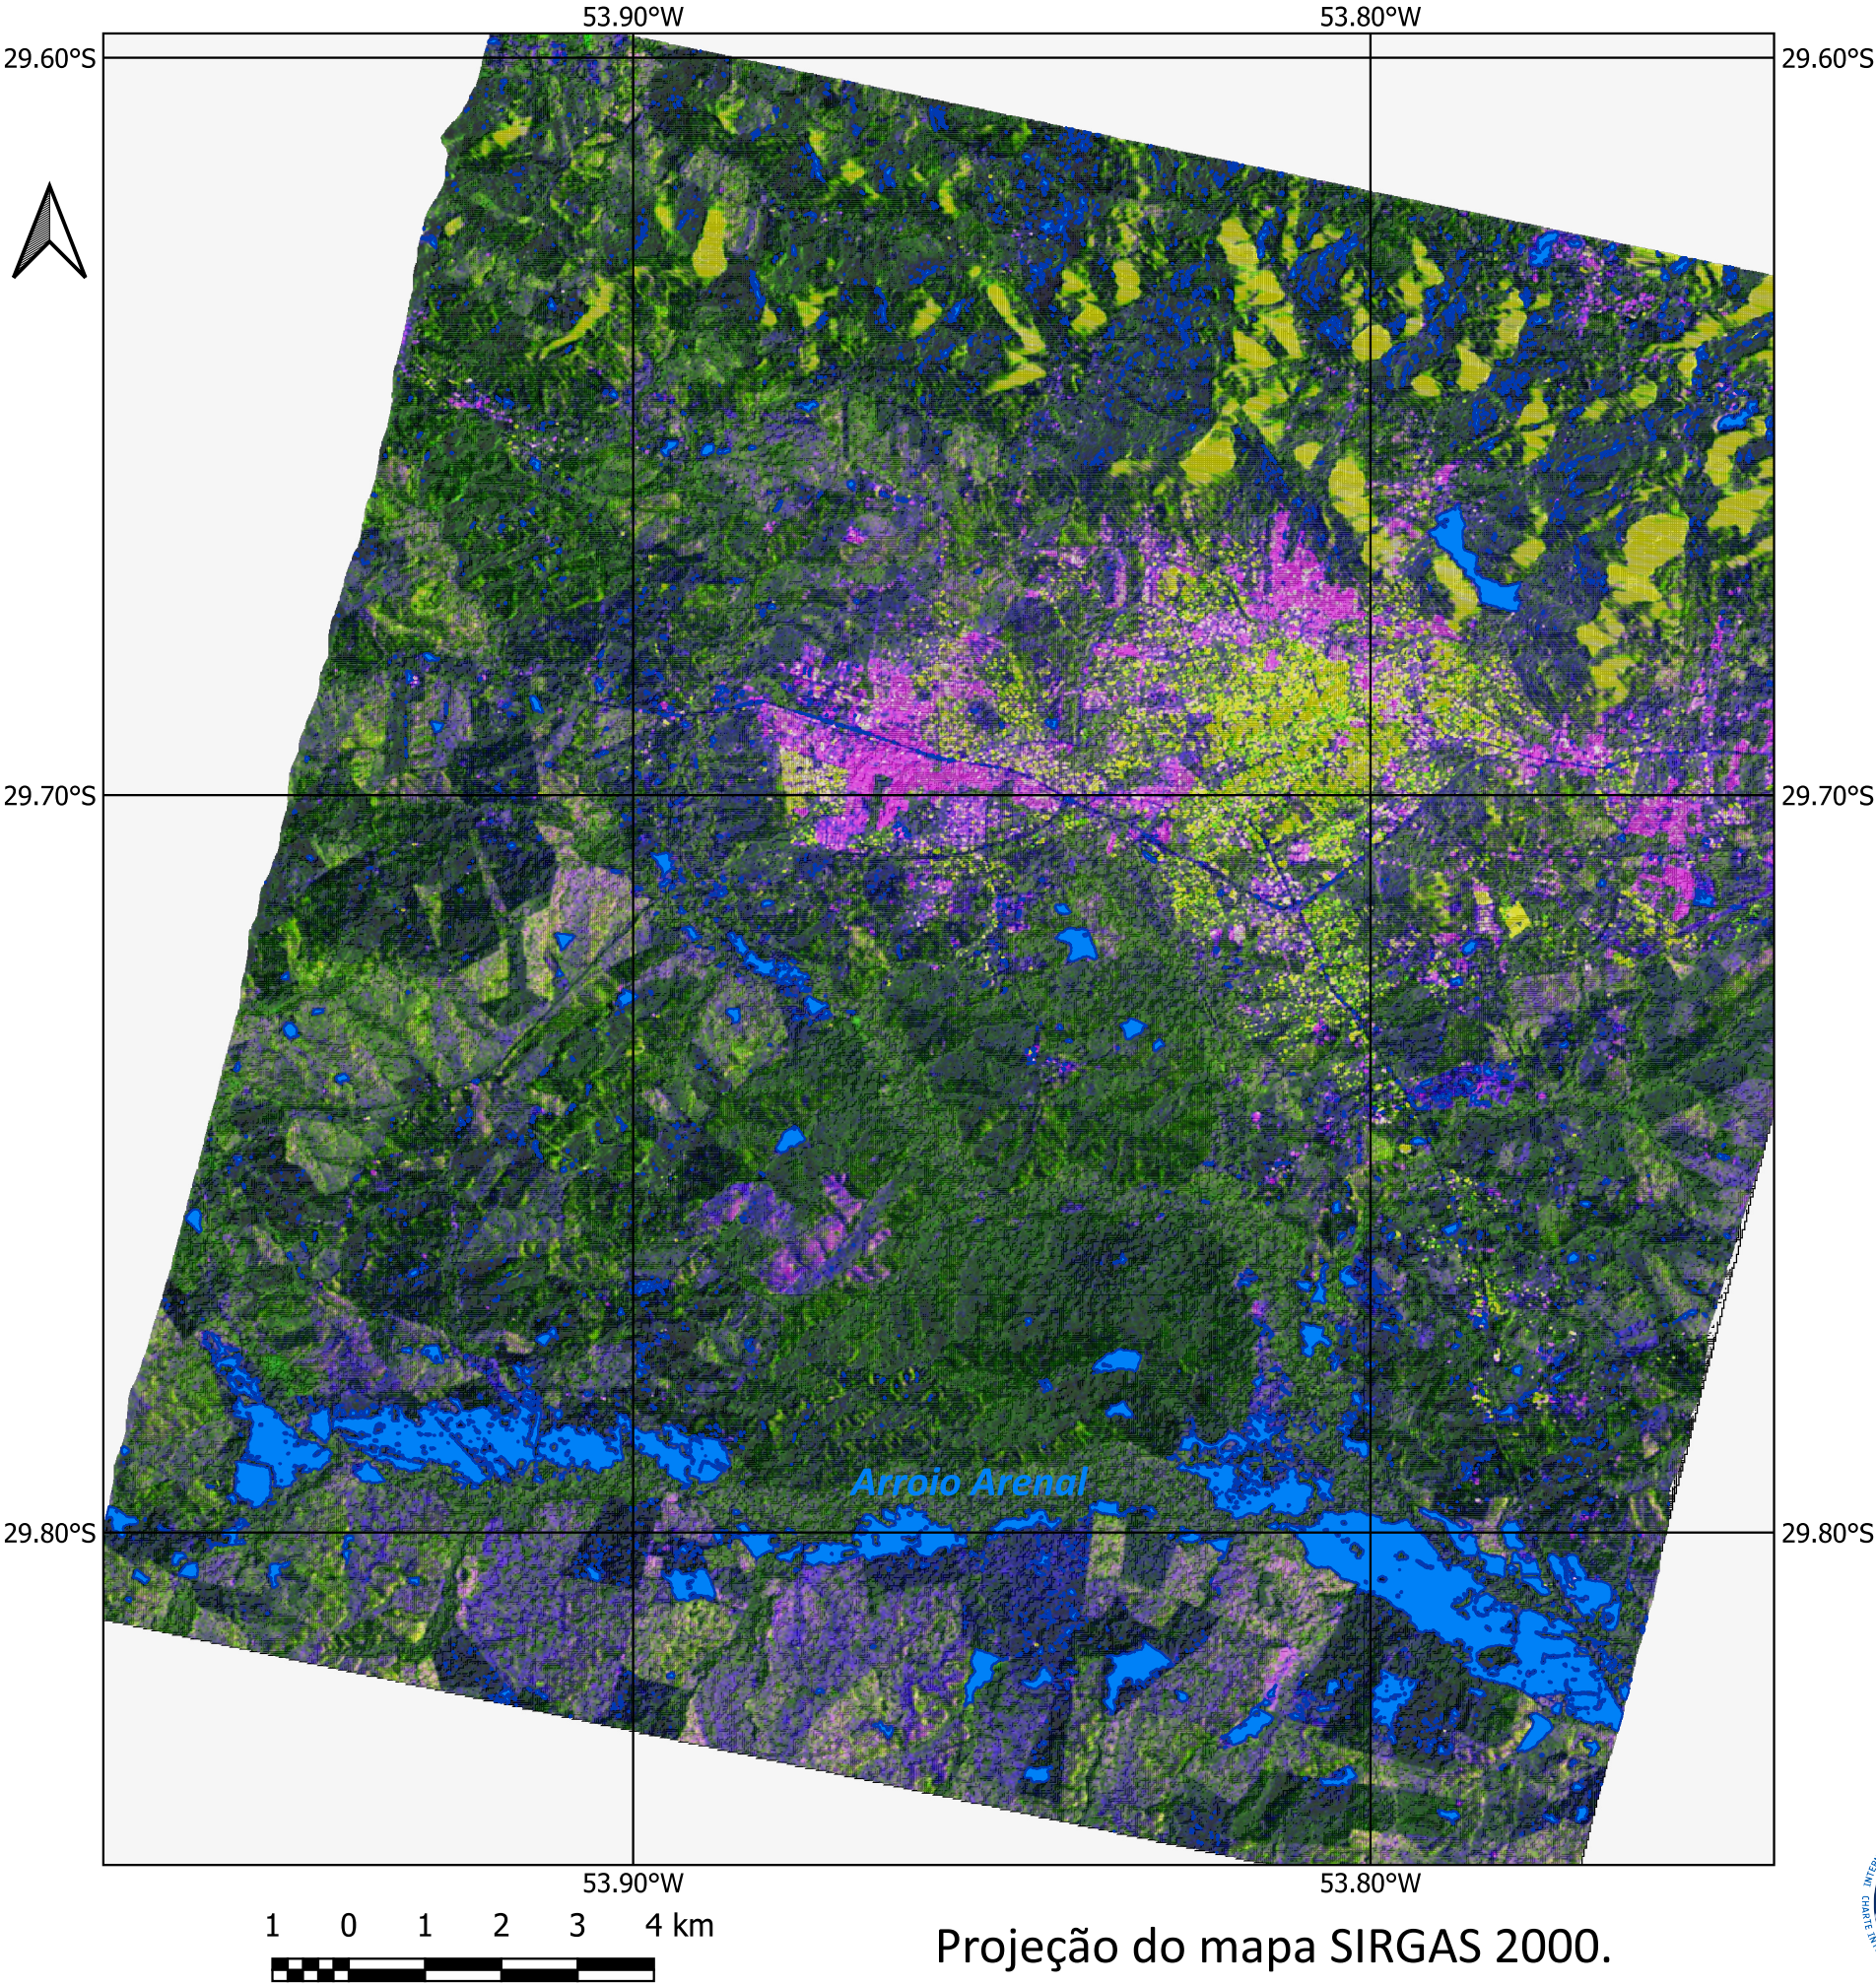
Área Inundada

Áreas afetadas por inundação obtidas a partir do processamento das imagens do sensor SAR, satélite RCM-2.

Data de aquisição: 03 maio 2024 09:07:43h GTM -3.

Composição colorida realizada a partir das bandas HH e HV do RCM-2 sobre imagem SRTM.

R HH, G HV, B HH/HV.

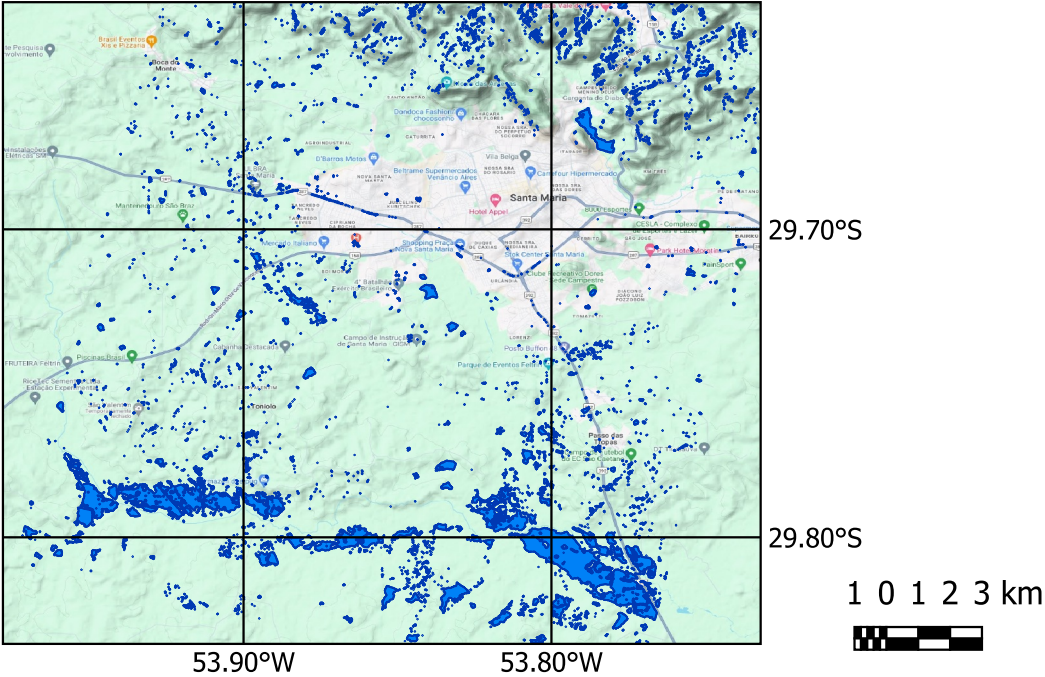
Áreas afetadas pela inundação sobre o mapa base do Google Terrain.
