PARECER TÉCNICO

18 578-301

Secretaria de Desenvolvimento –
PATEM – Programa de Apoio
Tecnológico aos Municípios
Prefeitura Municipal da Estância
Balneária de Caraguatatuba

Mapeamento e proposta de plano de gerenciamento de áreas de
risco de escorregamentos do município de Caraguatatuba, SP.

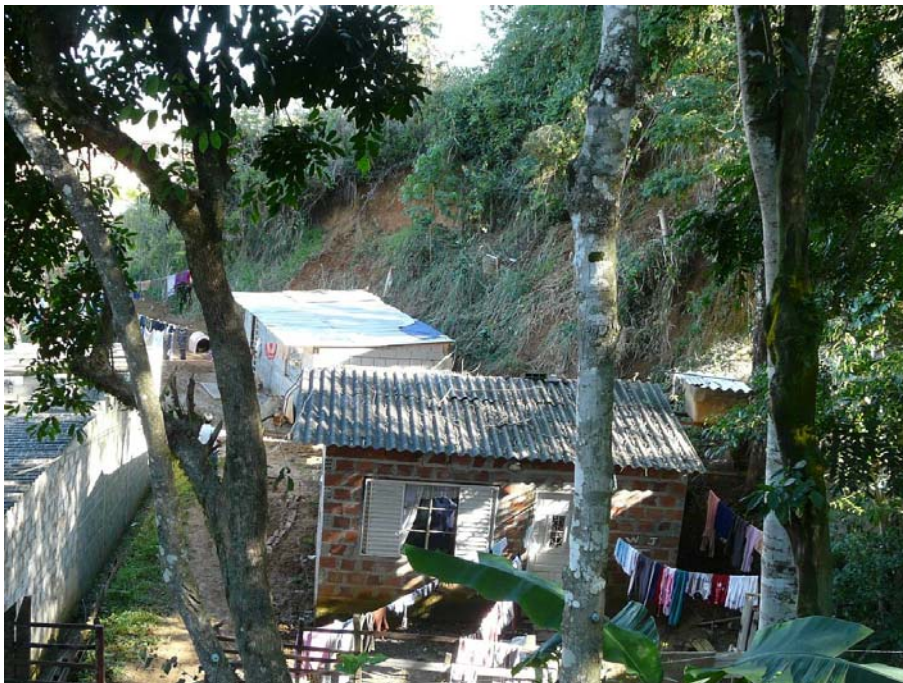
Foto 1 - Moradias a serem removidas localizadas no setor 1 do Jardim Califórnia. Observar cicatriz de escorregamento com material que atingiu o fundo das moradias.

Sob o ponto de vista da tipologia de intervenção, **vale ressaltar que a prioridade máxima é a execução das remoções ou relocação de famílias de moradias em situação considerada crítica**, totalizando-se 29 moradias a remover. O principal critério para a definição da necessidade de remoção foi a identificação de situações críticas, nas quais há evidências flagrantes de processos de instabilização passíveis de rápida evolução e/ou problemas estruturais nas moradias (**Fotos 1 e 2**).

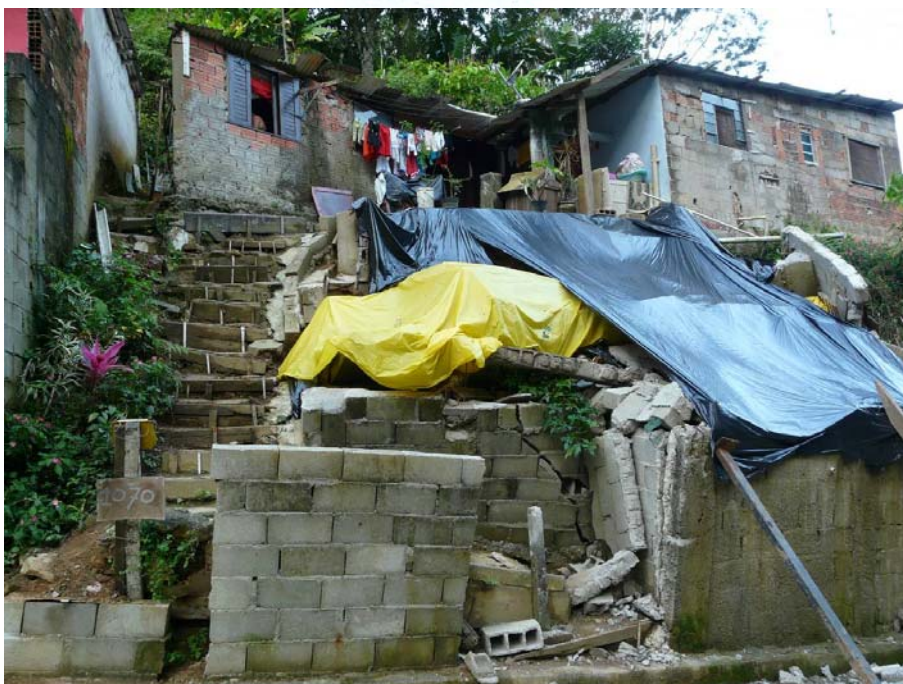
Foto 2 - Moradias a serem removidas localizadas no setor 1 da área do Jaraguazinho. Observar cicatriz de escorregamento, rompimento do muro, colocando em situação de muito alto risco esta moradia.

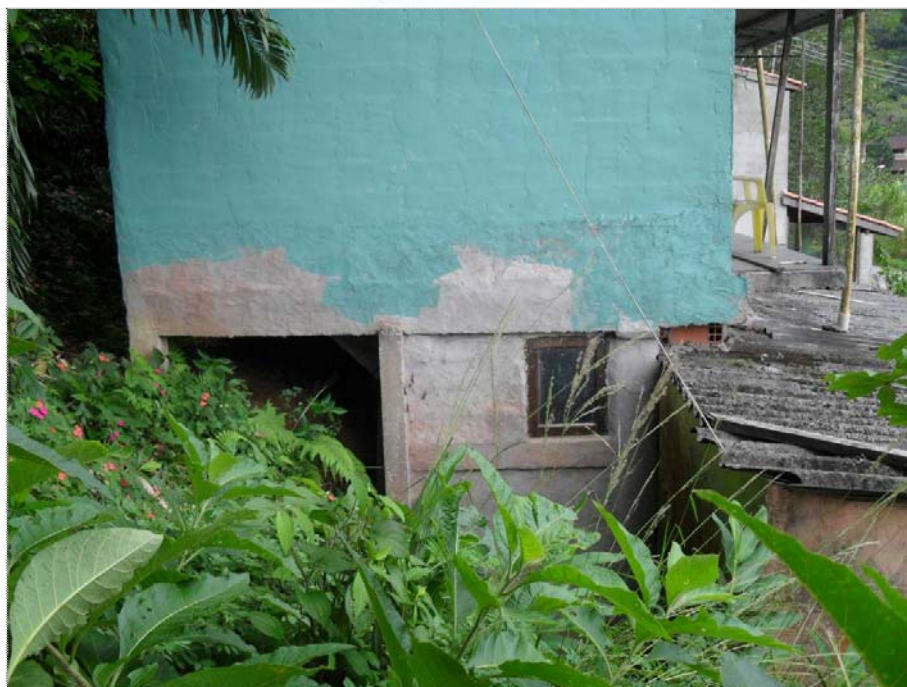
Foto CA-CO-01-02: Vista lateral do avanço da ocupação em patamares de corte. Presença de lixo, entulho e restos vegetais no topo do talude.

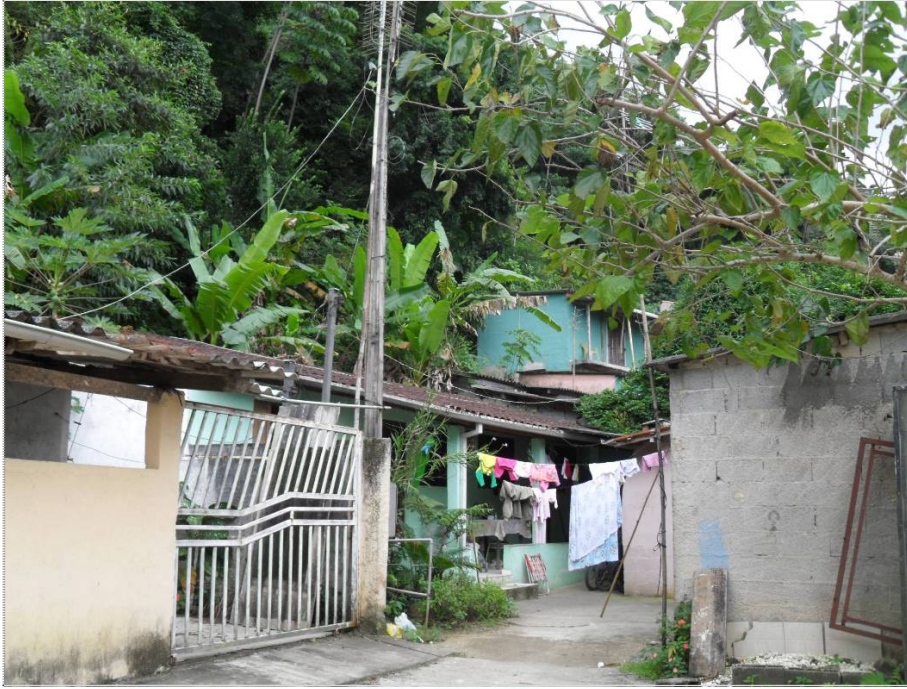
Foto CA-CO-01-03: Vista da parte central do setor onde se encontram casas térreas cujos fundos estão muito próximos aos taludes de corte.

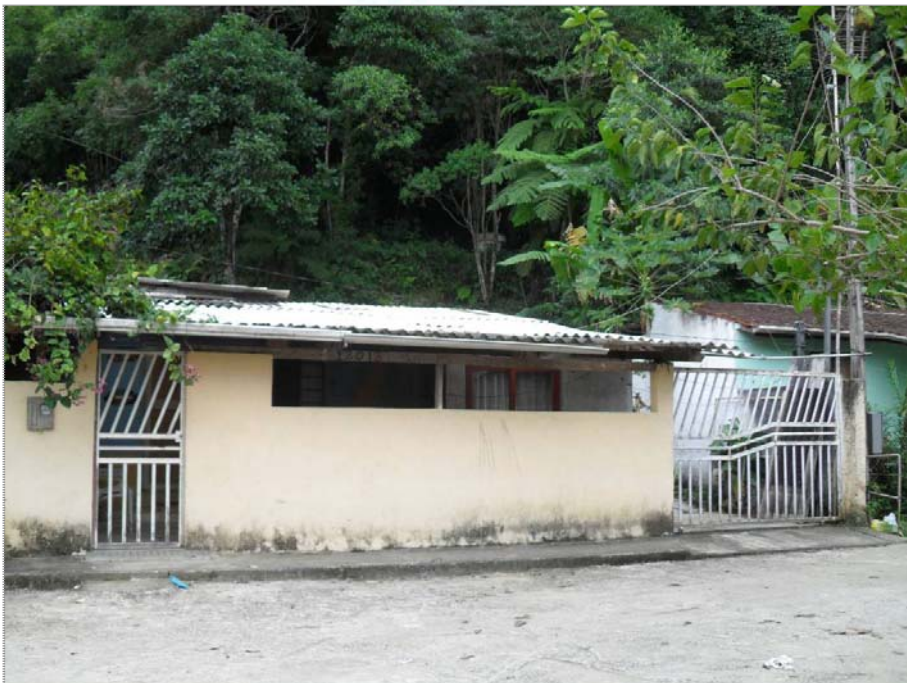
Foto CA-CO-01-04: Na porção de base da encosta natural ao fundo das casas foram observadas cicatrizes de pequenos escorregamentos.

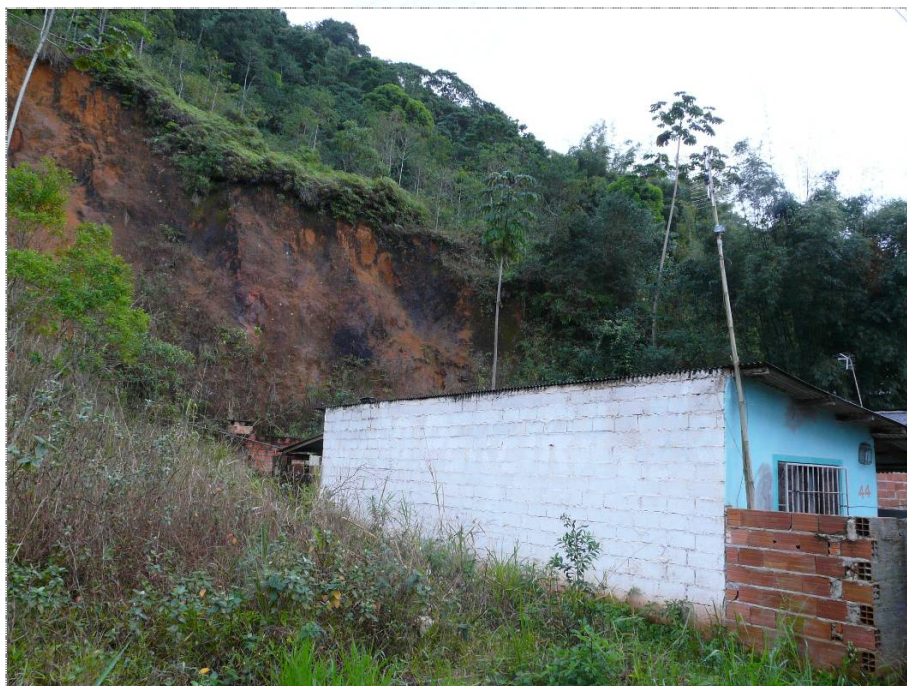
Foto CA-ST-01-02: Cicatriz de escorregamento em talude de corte, próximo aos fundos da moradia.

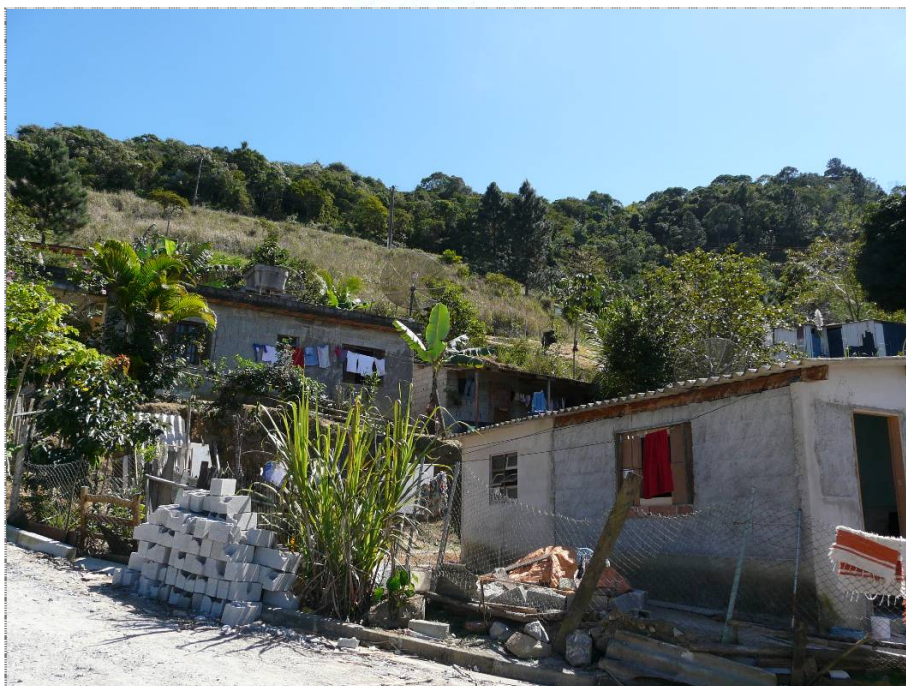
Foto CA-SR-01-02: As intervenções de cortes e aterros neste setor são de pequena monta e não propiciam a ocorrência de processos perigosos de instabilização de encostas.

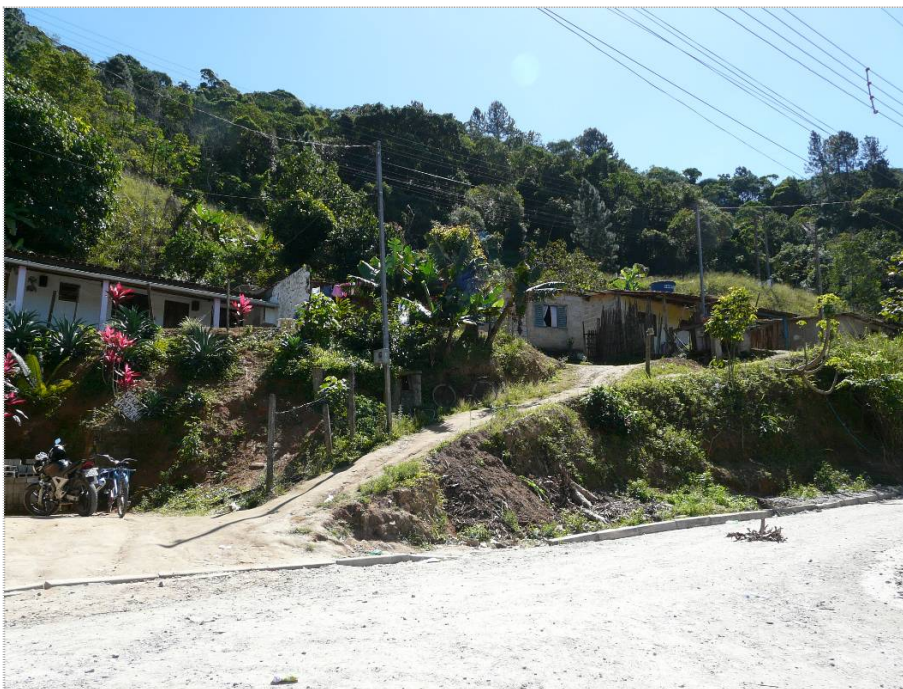
Foto CA-SR-02-01: Vista geral das moradias do setor.

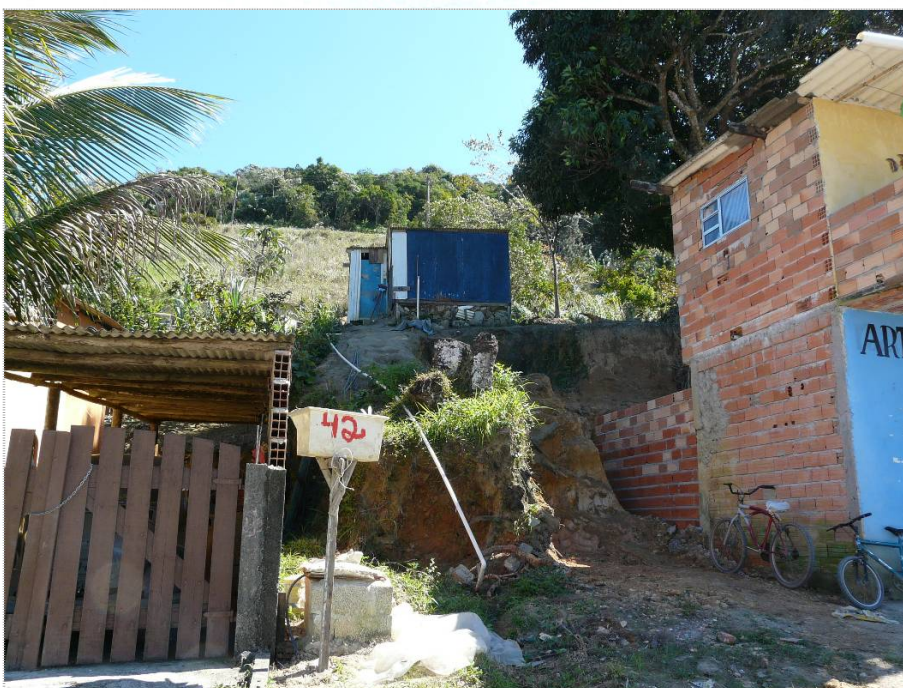
Foto CA-SR-02-02: Moradias próximas ao talude de corte, caracterizando situação de instabilização.

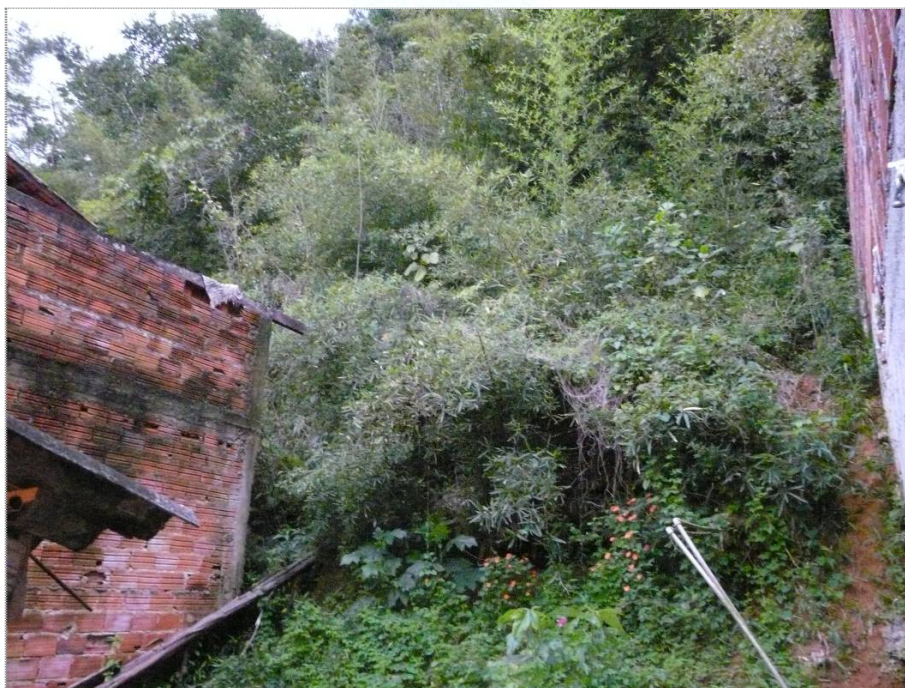
Foto CA-PF-01-02: Notar a proximidade da ocupação em relação à encosta natural.

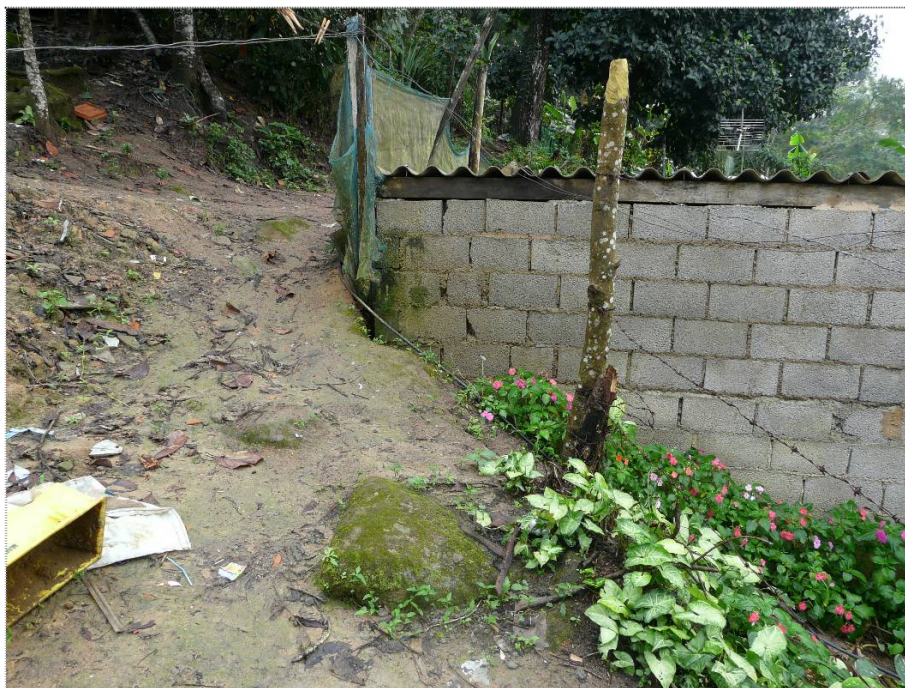
Foto CA-OL-01-03: Moradia com alto grau de risco pela proximidade do talude de corte. Executar contenção localizada para mitigação desta condição.

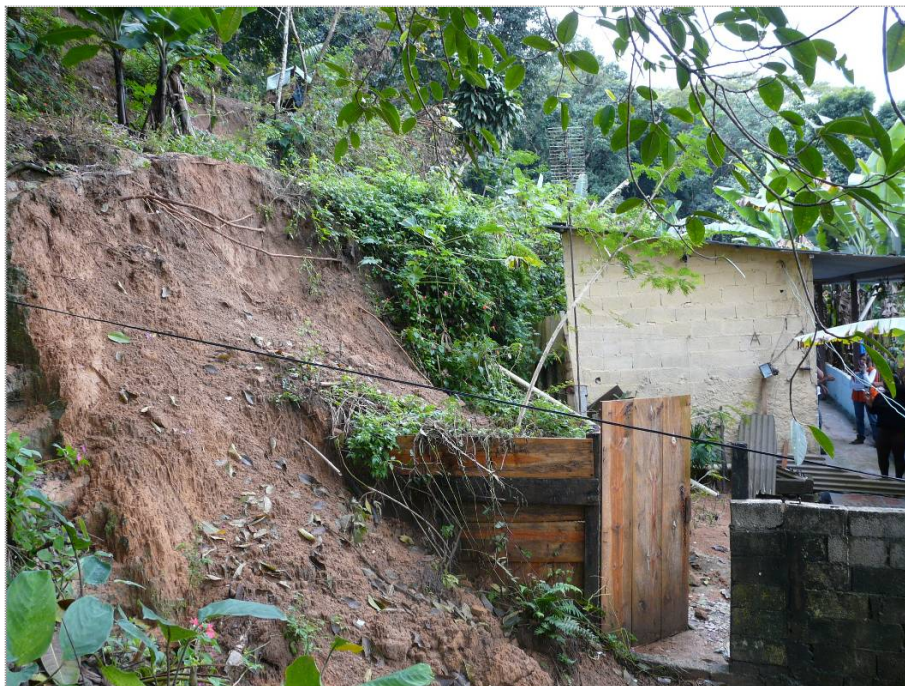
Foto CA-OL-03-03: Cicatriz de escorregamento. O material mobilizado atingiu parte dos fundos da moradia. Executar remoção da edificação.

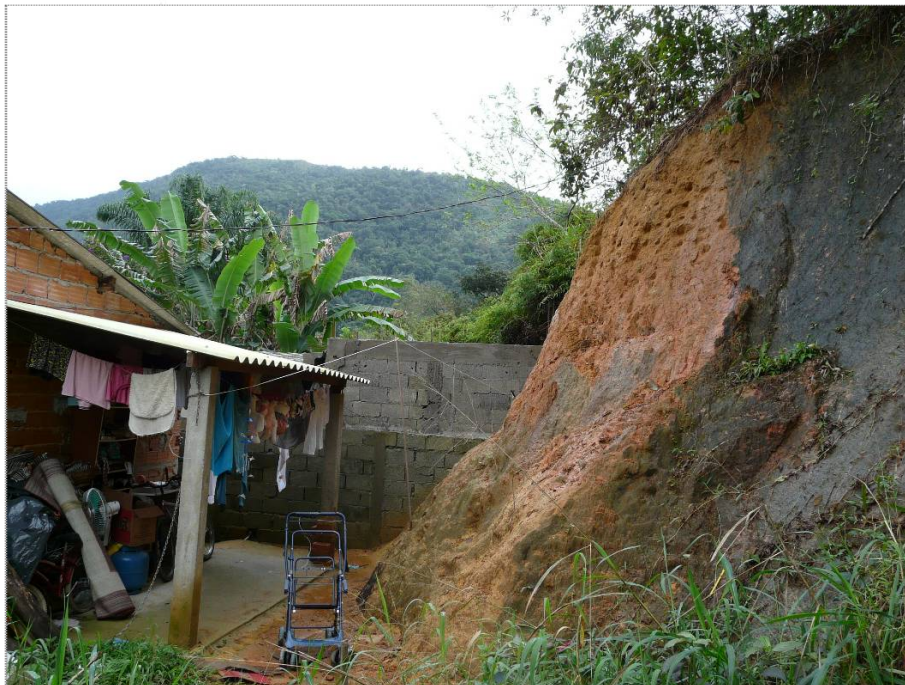
Foto CA-OL-05-01: Proximidade do talude de corte em relação à moradia no setor. Observar cicatriz de escorregamento.

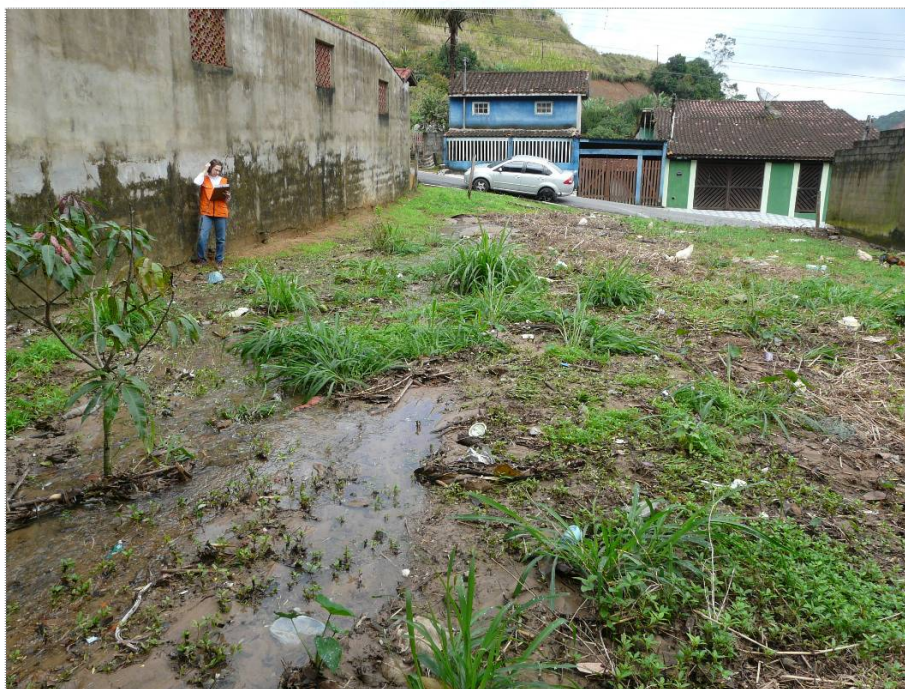
Foto CA-OL-05-02: Surgência d'água drenando para terreno não ocupado, sem cobertura vegetal.

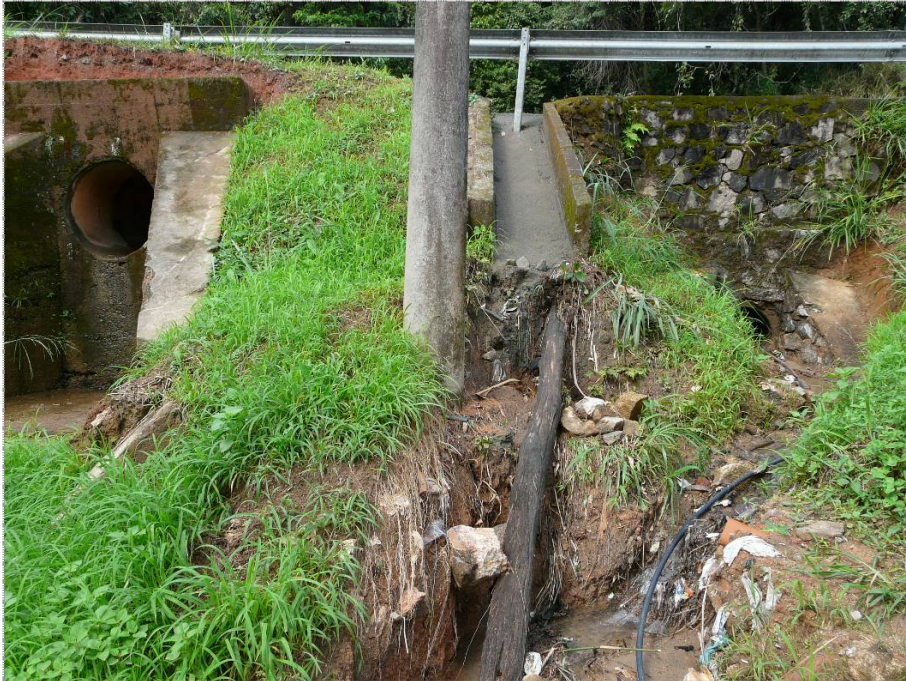
Foto CA-OL-06-01: Sistema de águas pluviais da rodovia, a montante das moradias. Notar o entupimento das tubulações e acúmulo de lixo no talude, causando sua instabilização (processo erosivo).

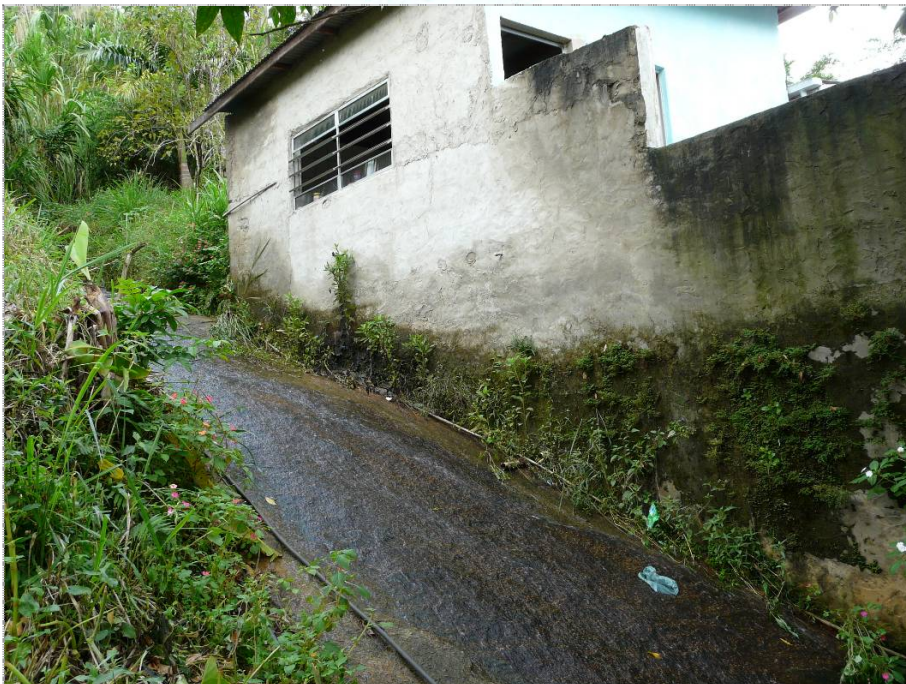
Foto CA-OL-06-02: Drenagem da rodovia escoando na base da moradia, sem proteção lateral nem canaletas para orientar o fluxo. Há o risco de comprometimento da estrutura da edificação, além da umidade, observada pelas manchas na parede.

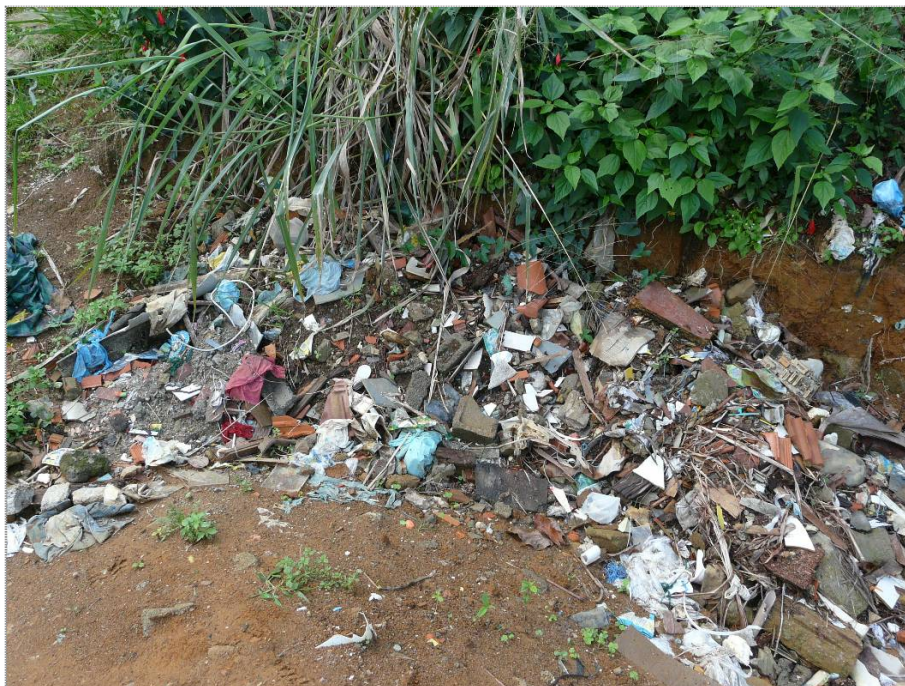
Foto CA-OL-06-03: Depósito de e entulho em talude de corte no setor.

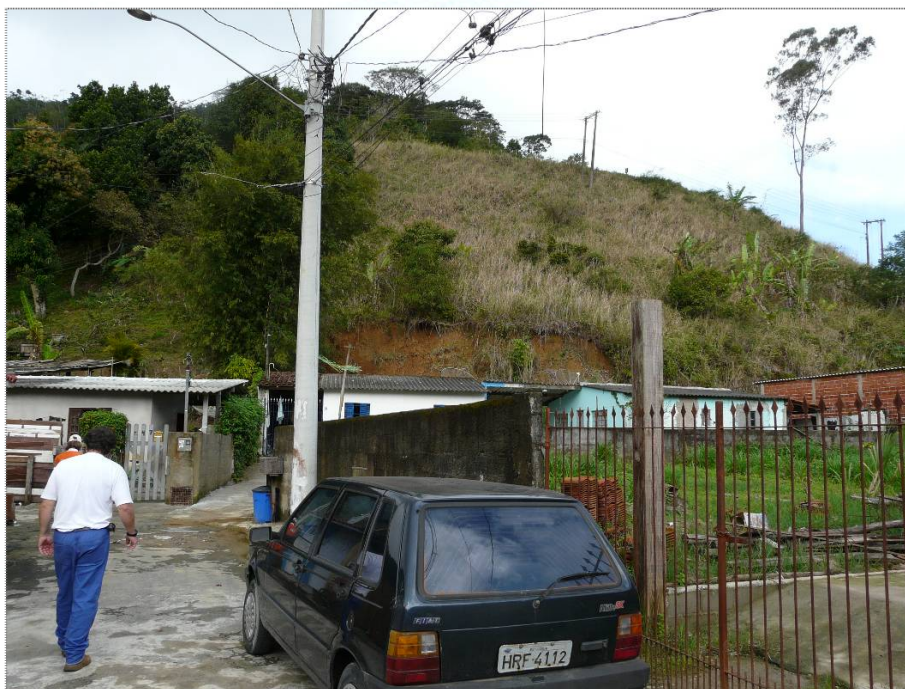
Foto CA-OL-06-04: Processo de escorregamento no talude de corte. O morador executou muro de contenção de flexão em concreto armado, mas de altura insuficiente para conter o movimento do material para o quintal da moradia.

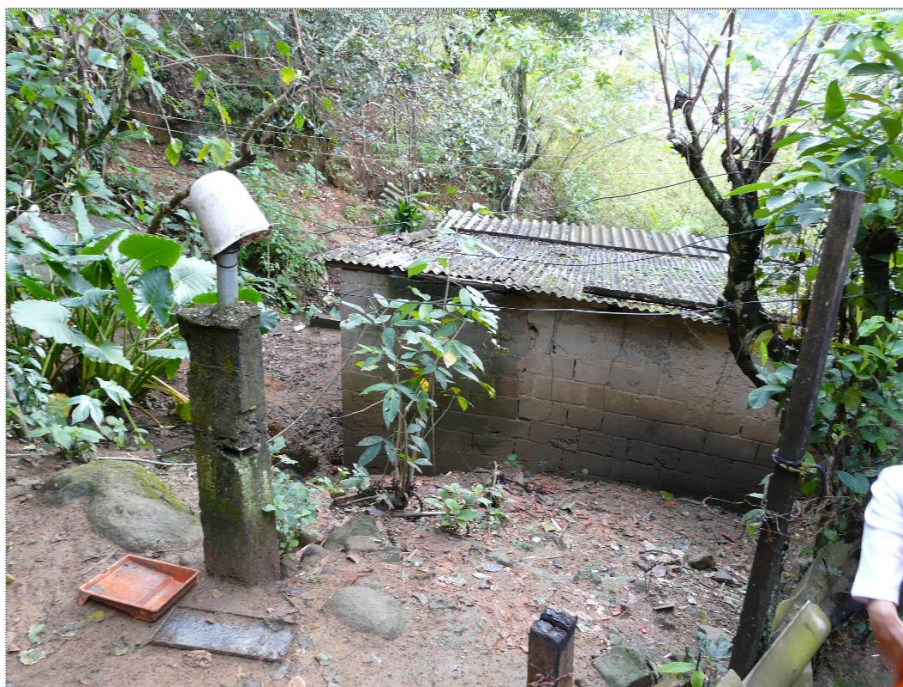
Foto CA-OL-07-02: Padrão de ocupação da encosta. Falta sistema de drenagem e acesso às moradias. Notar que a moradia em questão encontra-se na linha da concentração do escoamento superficial.

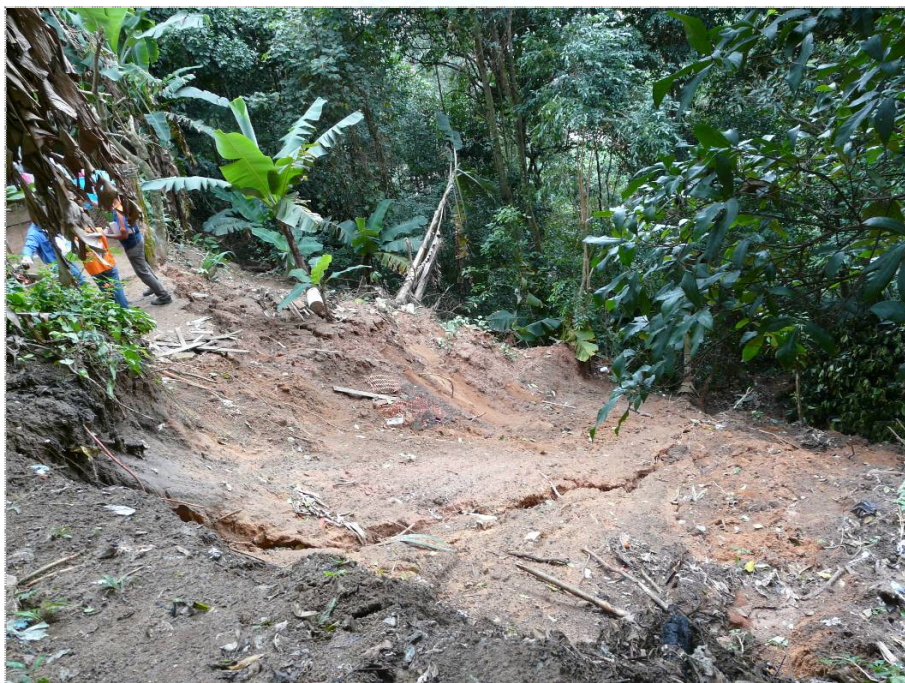
Foto CA-CB-01-02: Cicatriz de escorregamento em talude de corte. Nota-se a evolução do processo erosivo causado por concentração de escoamento superficial (águas pluviais e servidas), podendo ocasionar novos escorregamentos no local.

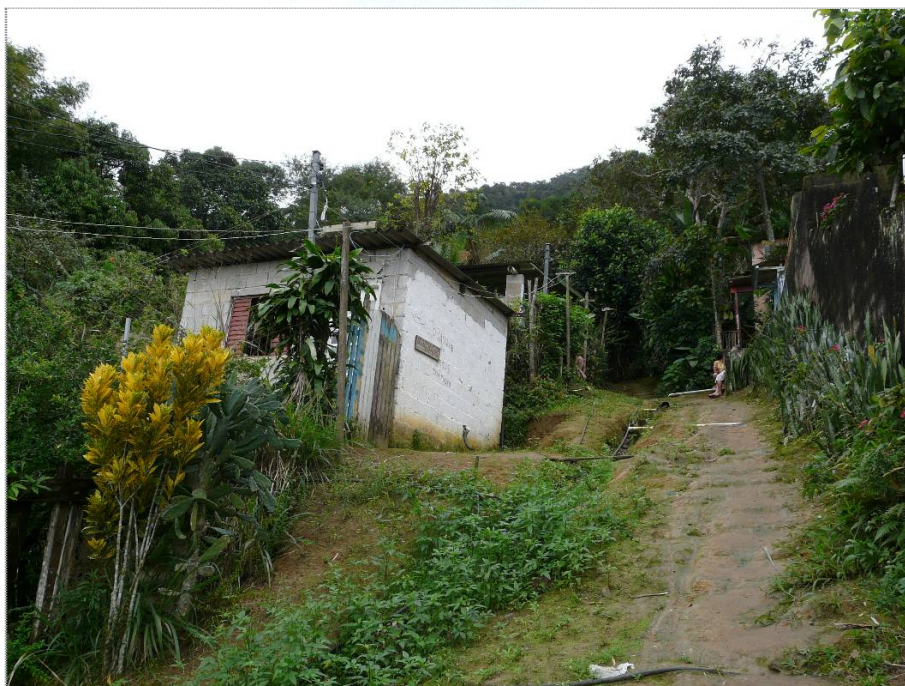
Foto CA-CB-01-04: Observar posição da moradia em relação a encosta natural que apresenta altura e declividade acentuada.

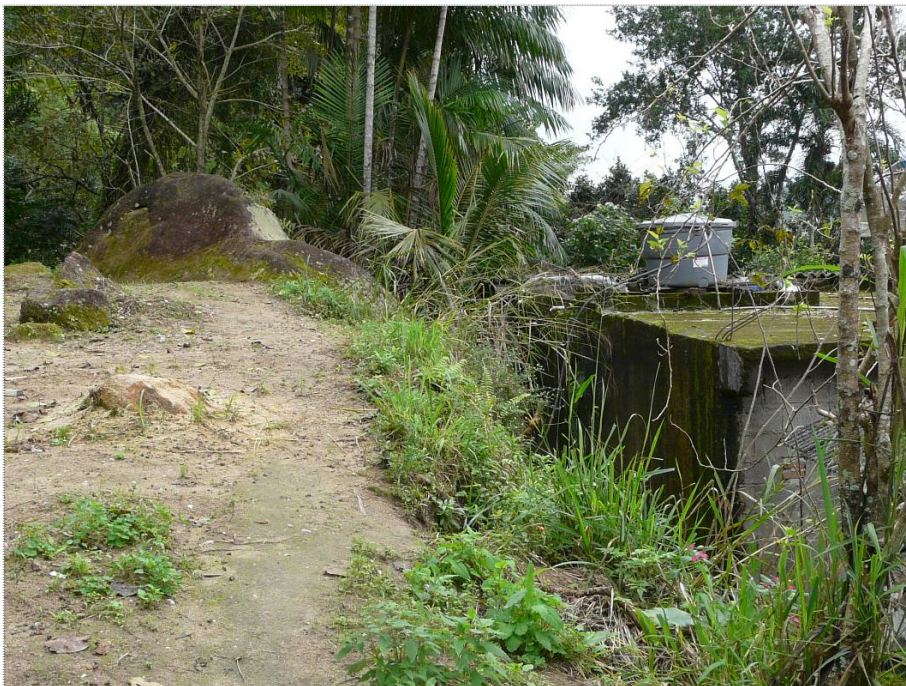
Foto CA-CB-02-02: Proximidade da moradia em relação aos blocos e matacões e ao talude de corte.

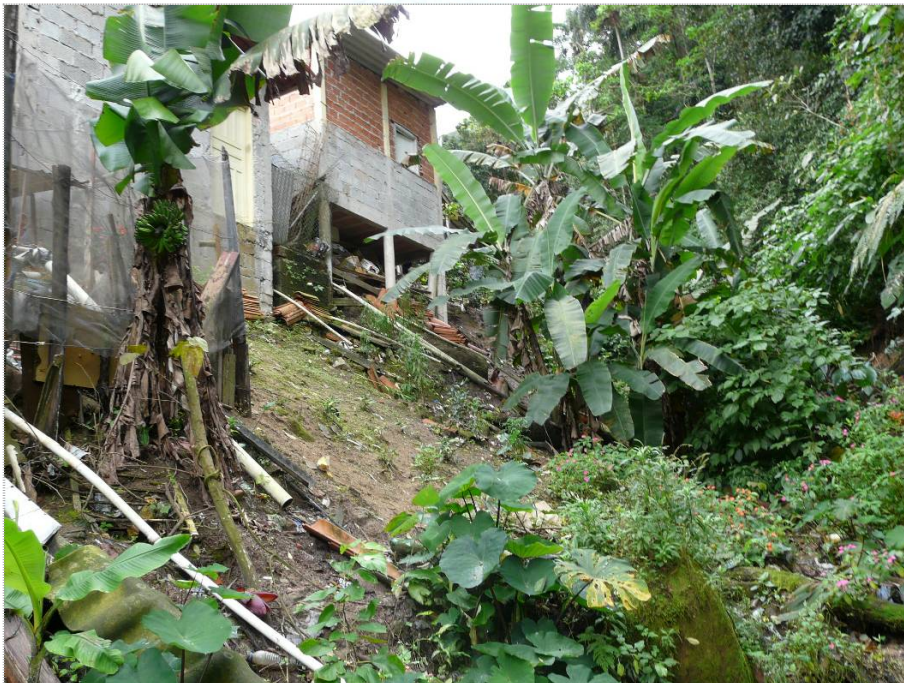
Foto CA-CB-03-04: Drenagem natural recebendo lançamento de esgoto e águas servidas em superfície, bem como lixo, entulho e restos vegetais. Presença de bananeiras no leito do canal.

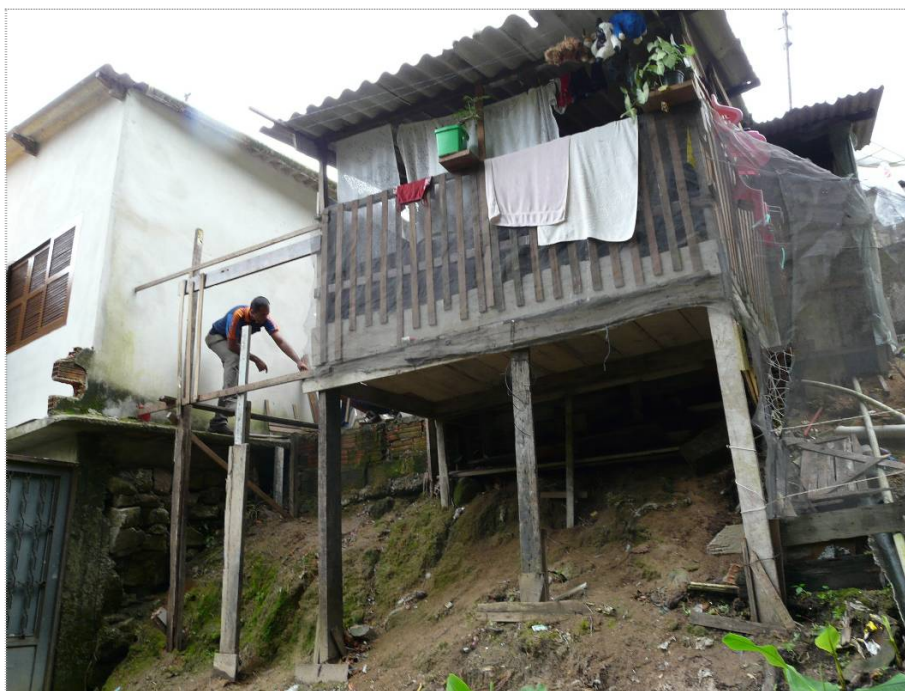
Foto CA-CB-03-05: Moradias localizadas nos taludes marginais do canal de drenagem do setor, sujeitas ao risco de erosão e solapamento. Sugere-se a proteção superficial do talude.

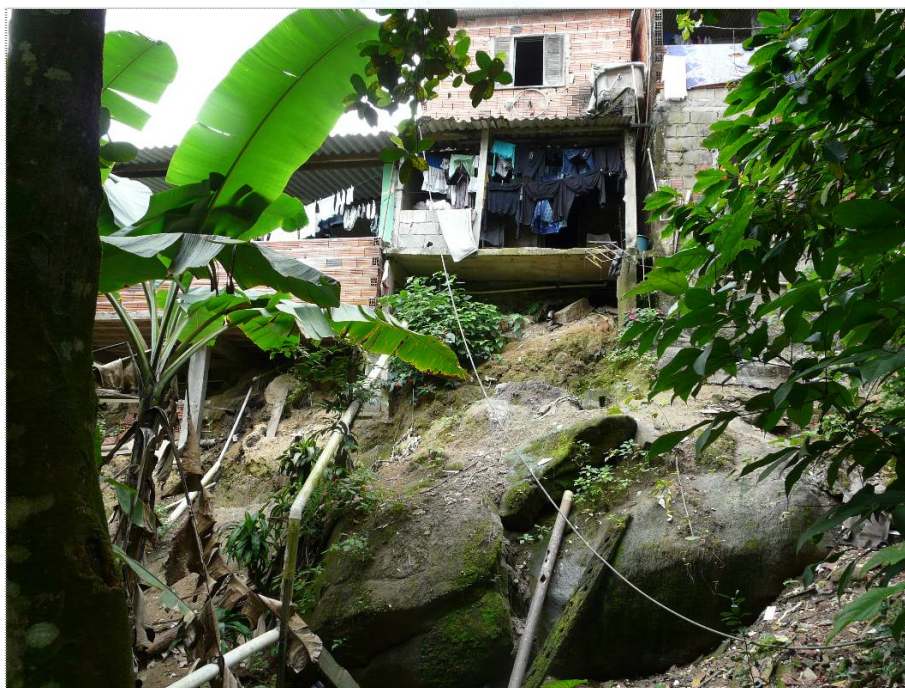
Foto CA-CB-04-02: Blocos e maticões na base das moradias do setor.

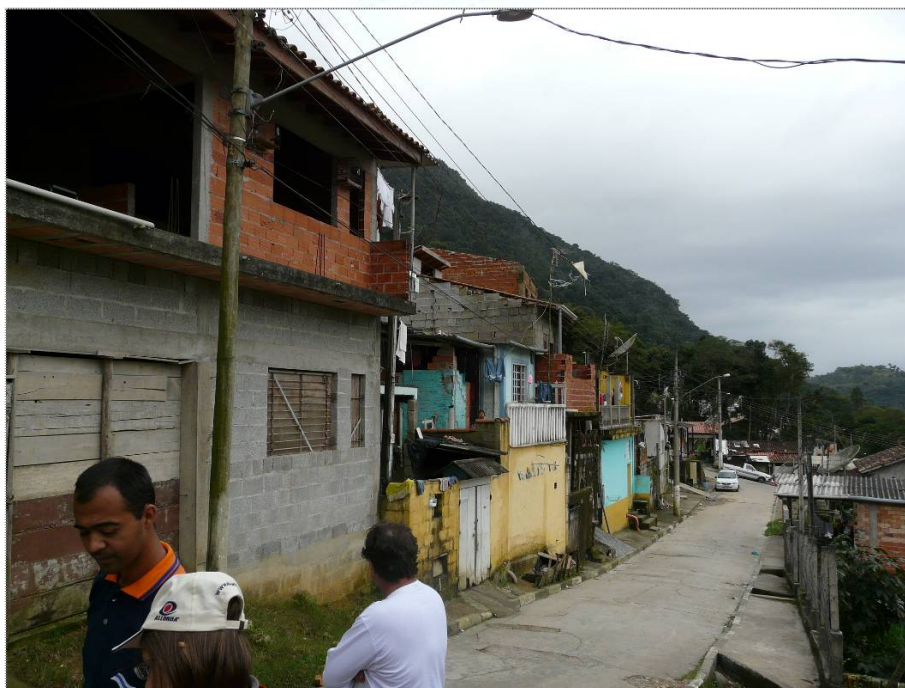
Foto CA-CB-05-02: Moradias na Rua Rosa Zait Cury. Observa Rua pavimentada.

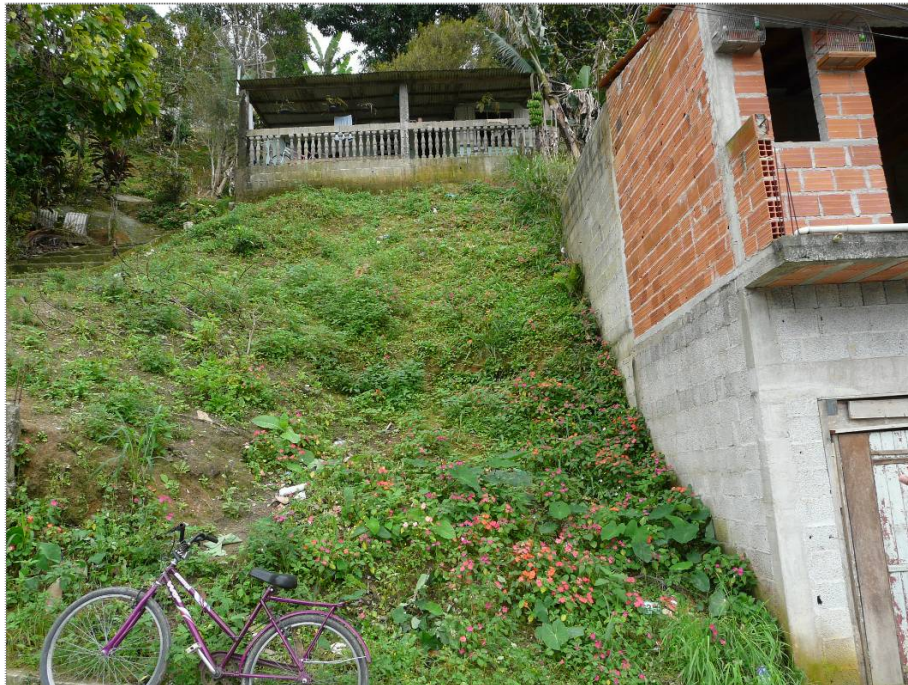
Foto CA-CB-06-02: Observar altura e inclinação do talude e a proximidade das moradias ao topo e base deste talude.

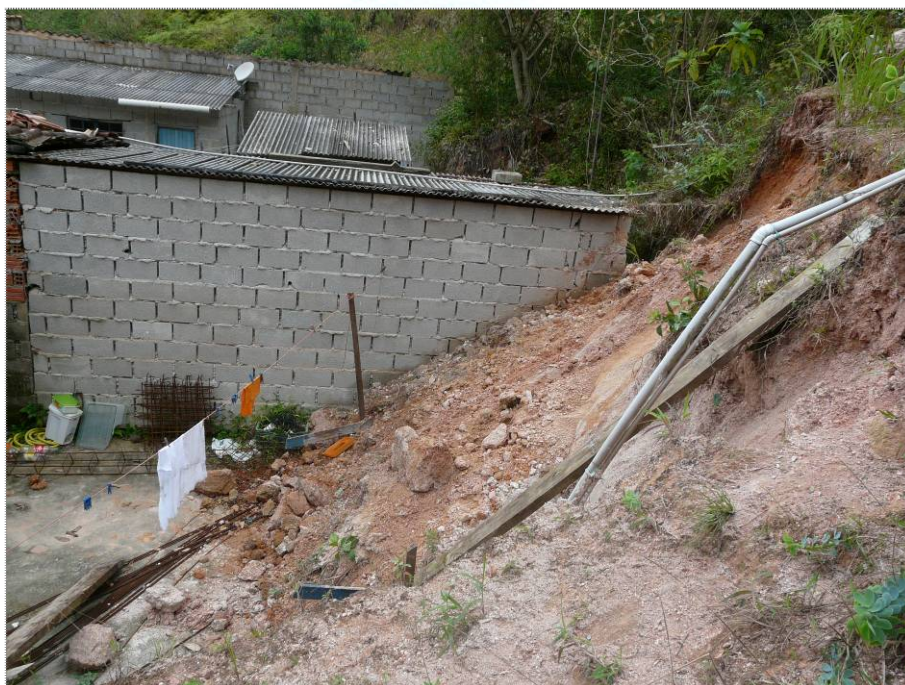
Foto CA-CB-07-02: Processo de escorregamento em talude no setor.

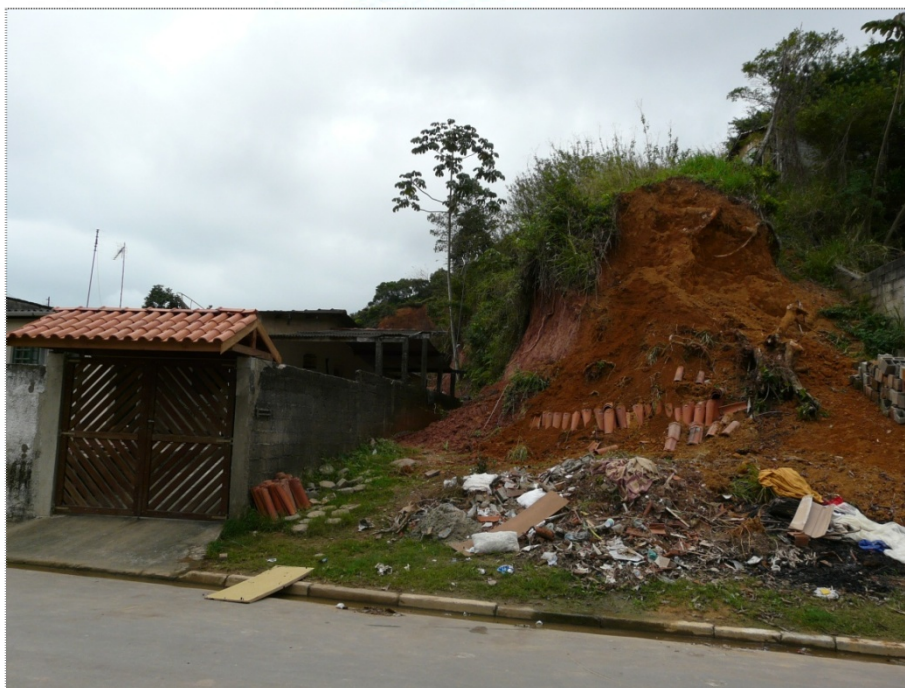
Foto CA-CB-08-02: Proximidade da moradia em relação ao talude de corte. Nota-se a deposição de lixo e entulho e a exposição do solo.

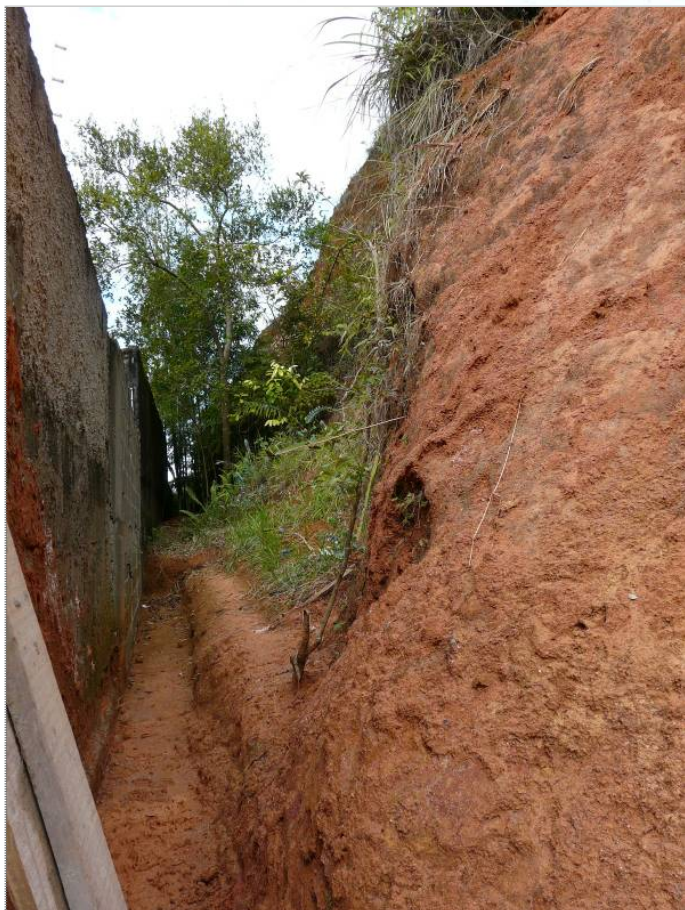
Foto CA- MS/JF -01-02: Proximidade da moradia ao talude de corte. A concentração do escoamento superficial no muro dos fundos da residência compromete sua estrutura.

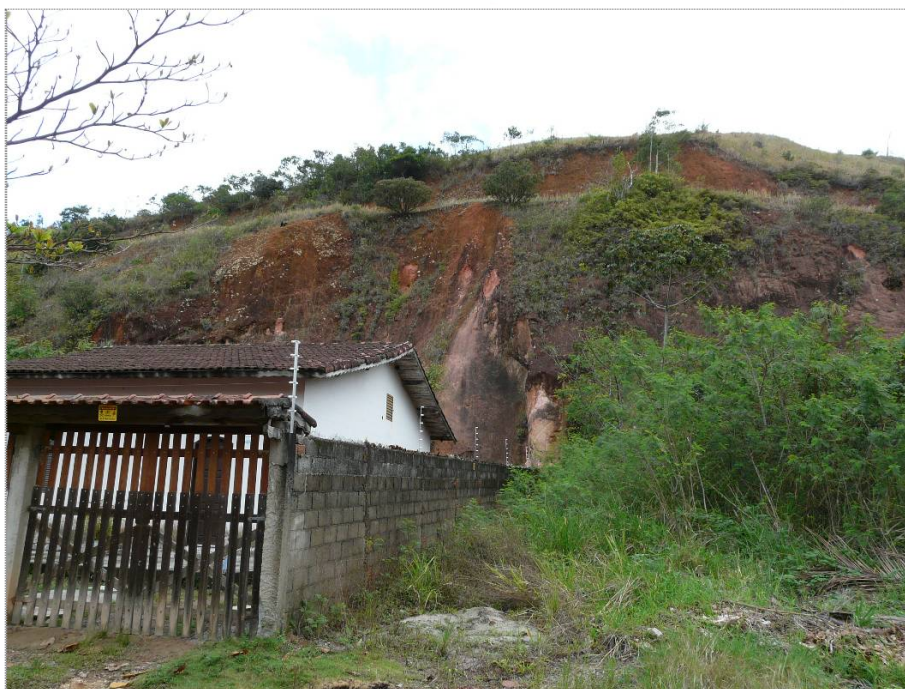
Foto CA- MS/JF -01-03: Moradia próxima ao talude de corte com presença de cicatrizes de escorregamentos.

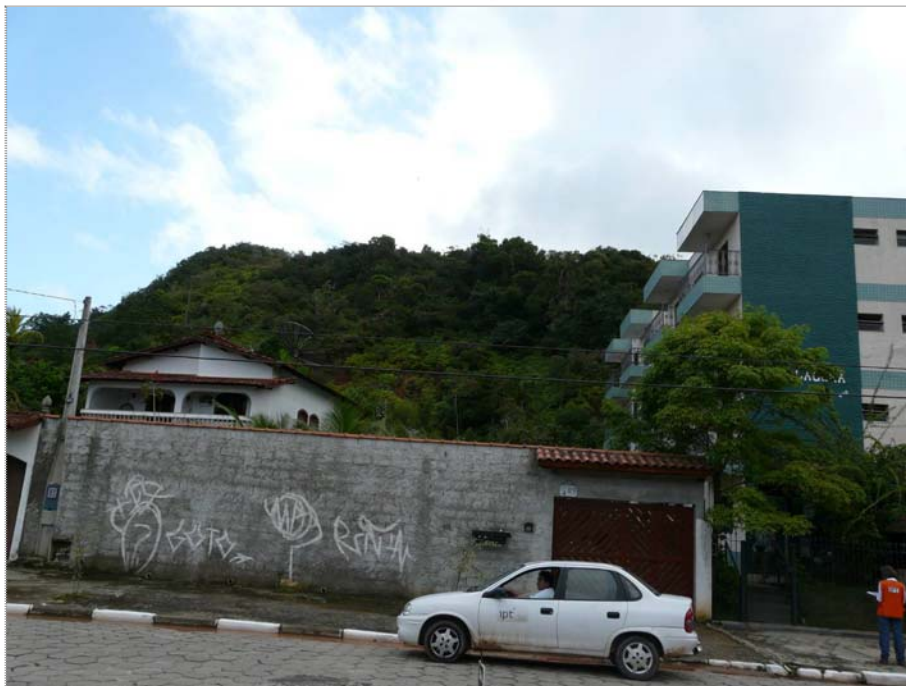
Foto CA-PR-02-01: Padrão da ocupação das moradias.

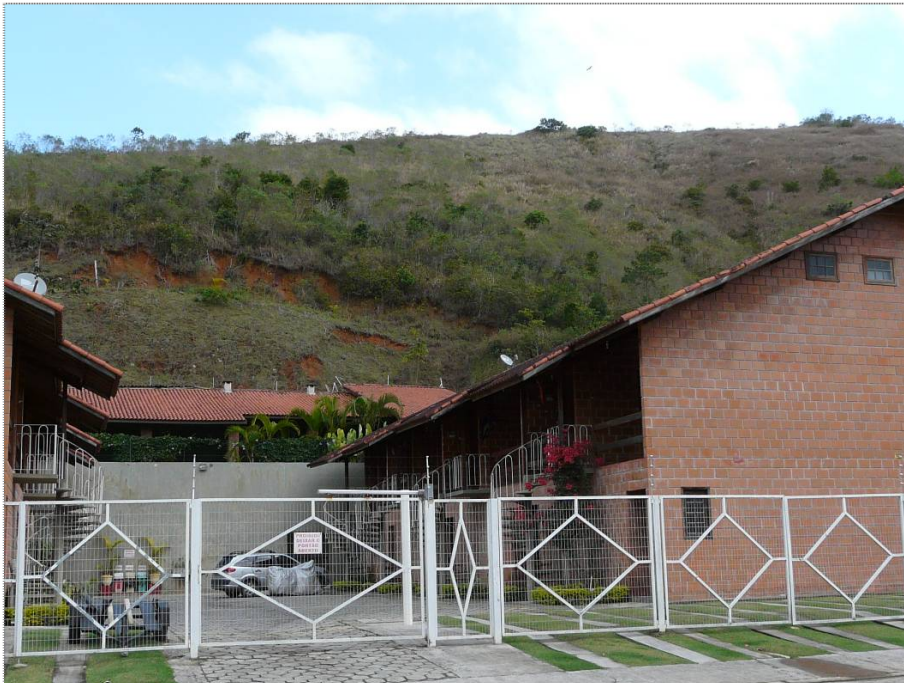
*Este setor apresenta condições de instabilidade decorrente dos cortes realizados por antigas escavações. A área apresenta um processo evolutivo de instabilidade de grande porte com registros de extensas trincas e degraus de abatimento em porções superiores, ruptura pontuais e surgências d'água na base. Pela extensão e gravidade da situação, este setor deve ser objeto de projeto de estabilização específico a ser executado por empresa de geotecnia qualificada.

Foto CA-PR-03-02: Degrau de abatimento no talude localizado nos fundos do condomínio.

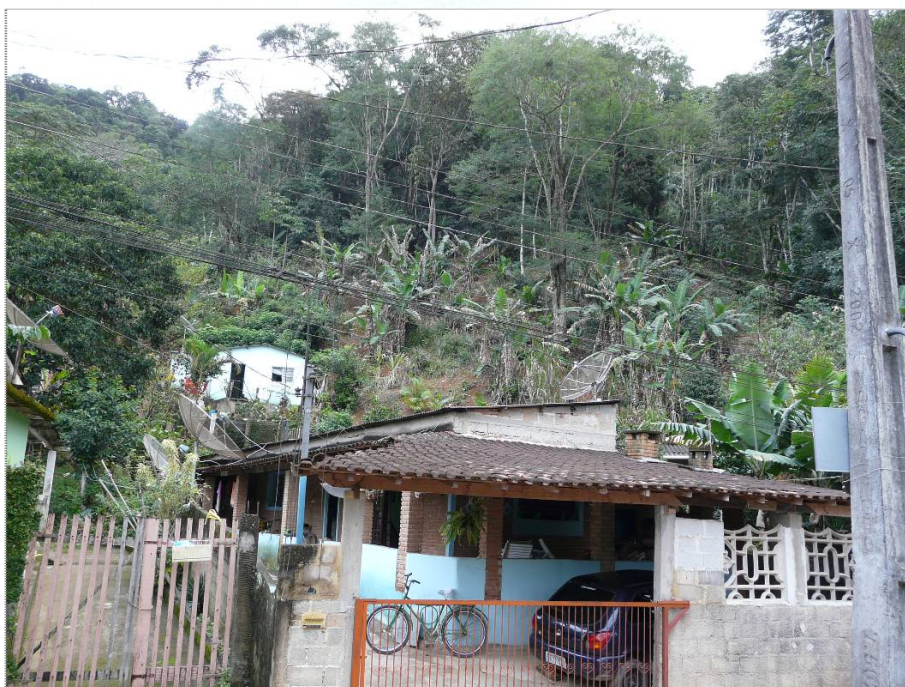
Foto CA-CG-01-02: Situação da encosta natural com solo exposto e plantio de bananeiras, em alta declividade, conferindo o grau de risco alto às moradias do entorno.
