PARECER TÉCNICO

18 578-301

Secretaria de Desenvolvimento –
PATEM – Programa de Apoio
Tecnológico aos Municípios
Prefeitura Municipal da Estância
Balneária de Caraguatatuba

Mapeamento e proposta de plano de gerenciamento de áreas de
risco de escorregamentos do município de Caraguatatuba, SP.

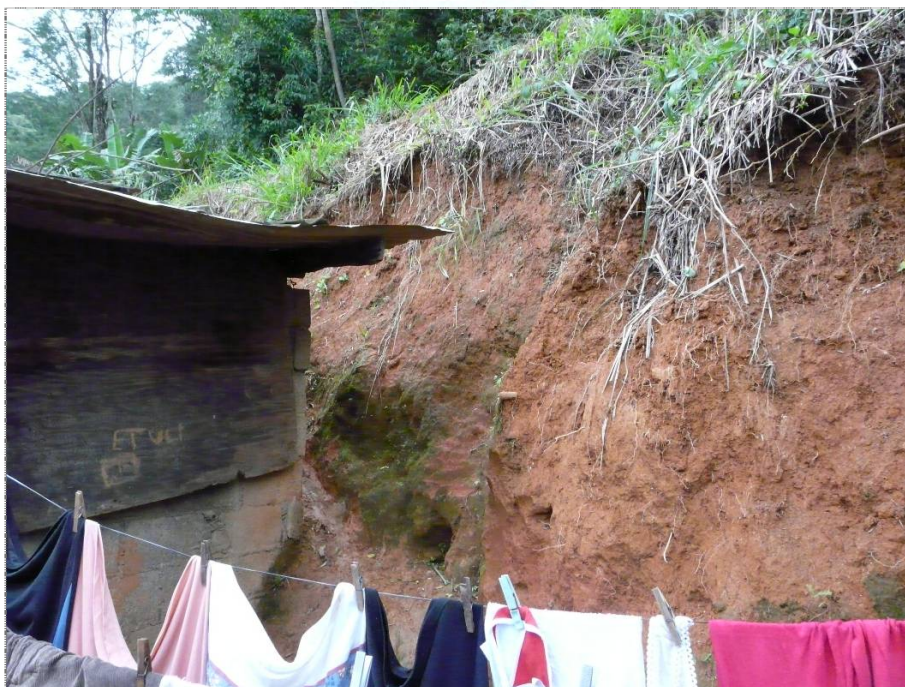
Foto CA-CG-02-02: Proximidade da moradia ao talude de corte com cicatriz de escorregamento. Executar remoção da moradia.

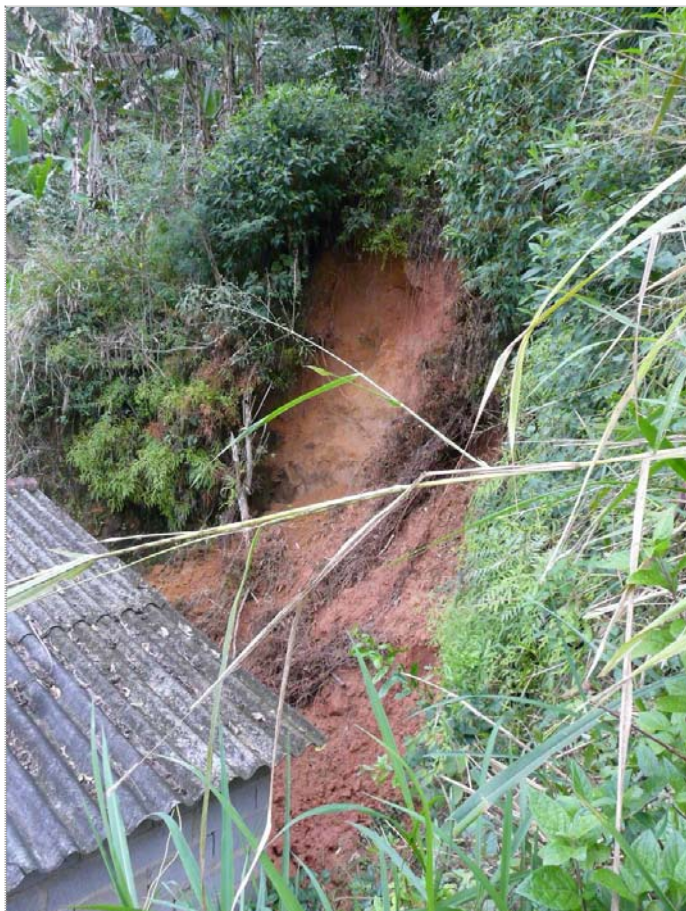
Foto CA-CG-02-03: Cicatriz de escorregamento atingindo os fundos da moradia.

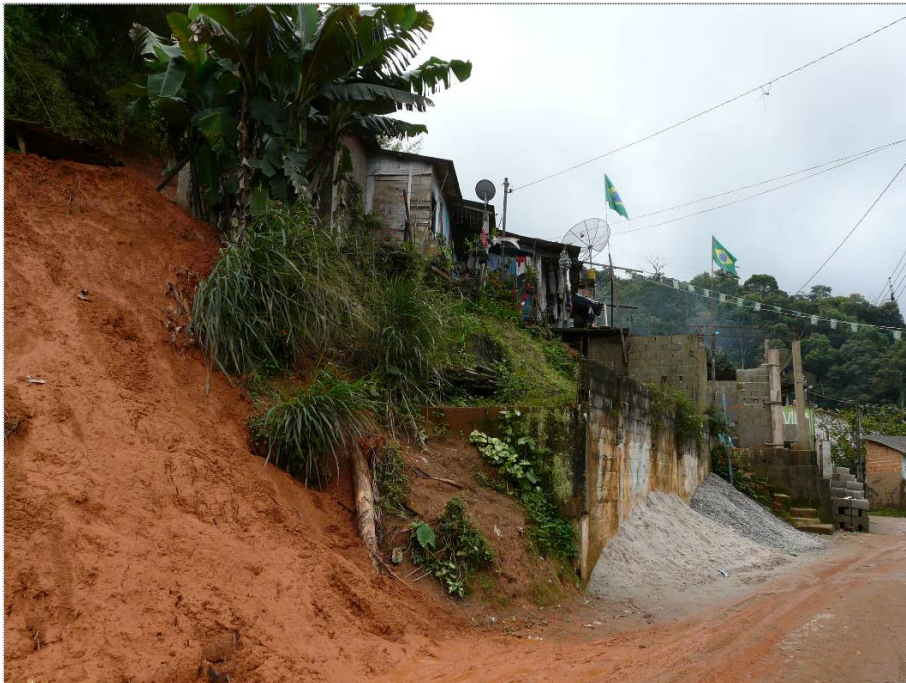
Foto CA-CG-03-02: Moradias de baixo padrão construtivo. Remobilização de material decorrente de escorregamento.

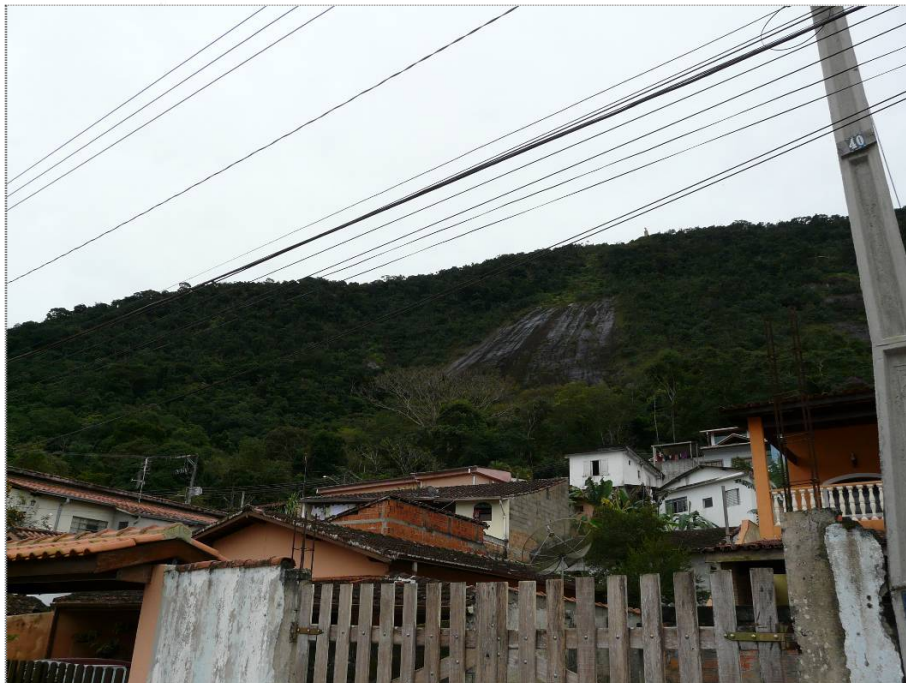
Foto CA-SU-01-01: Padrão de ocupação do setor. Notar a encosta natural ao fundo com maciço rochoso exposto, escoamento superficial e cicatrizes de antigos escorregamentos.

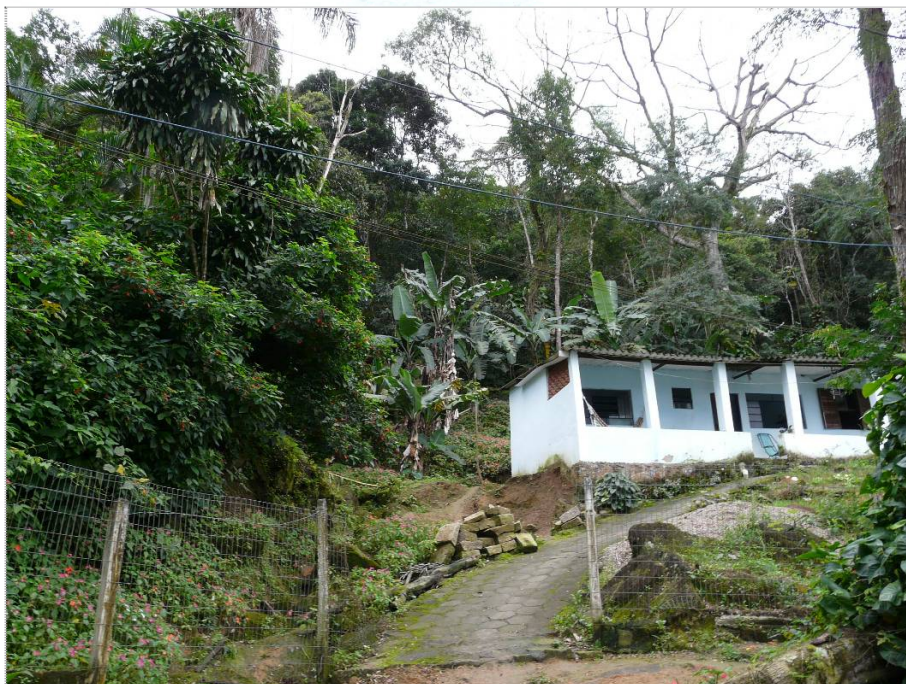
Foto CA-SU-01-02: Ocupação no setor ao sopé da encosta, sobre corpo de tálus. Este material apresenta risco de movimentos de massa, agravados por intervenções antrópicas por meio de taludes de corte.

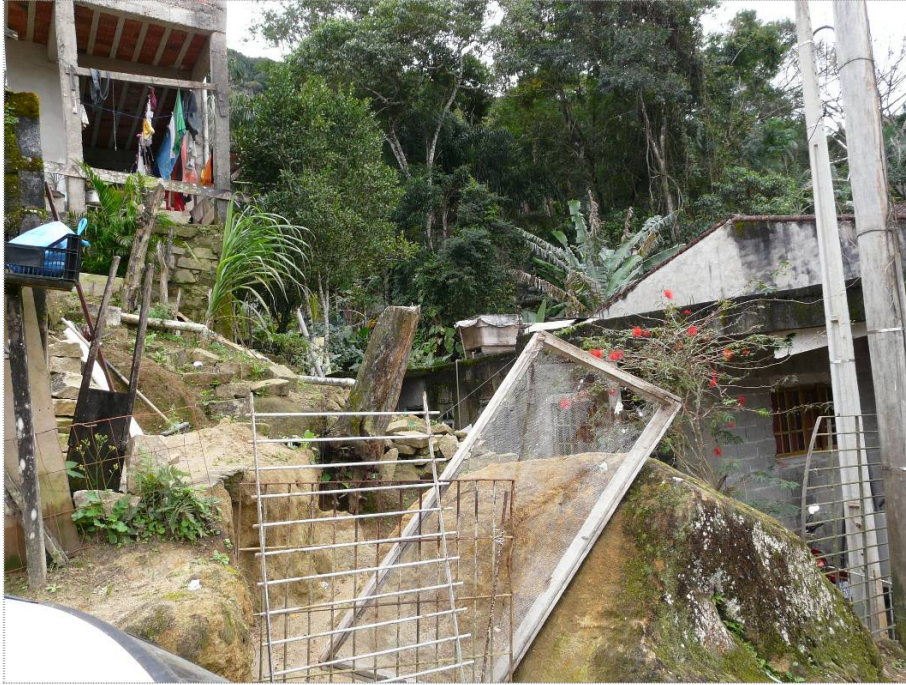
Foto CA-SU-01-03: Ocupação em meio aos blocos e matacões existentes no corpo de tálus.

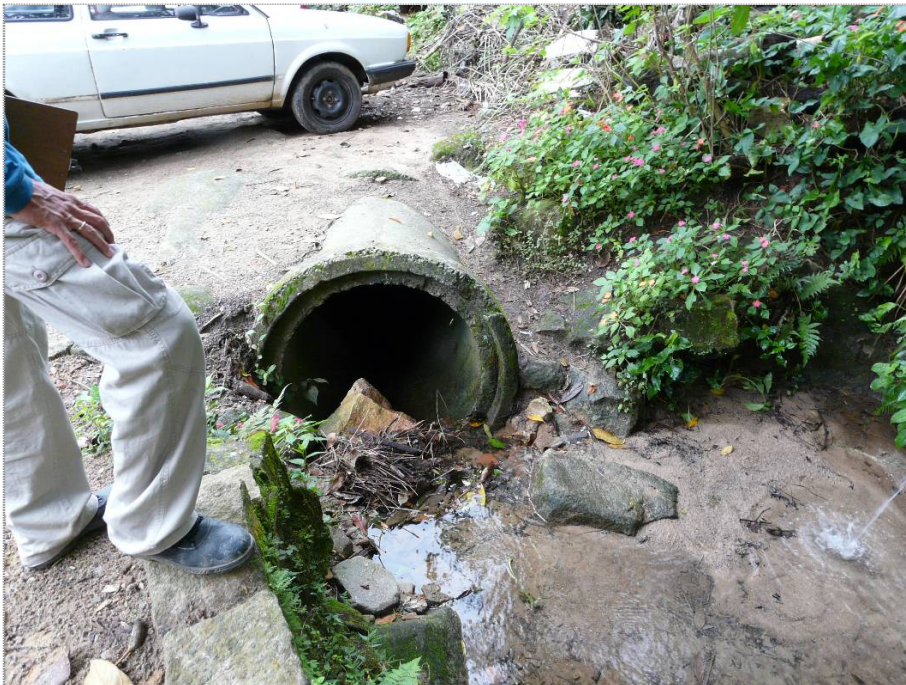
Foto CA-CG-01-04: Sistema de drenagem precário e obstruído. Executar limpeza e instalação de canaletas de direcionamento do fluxo.

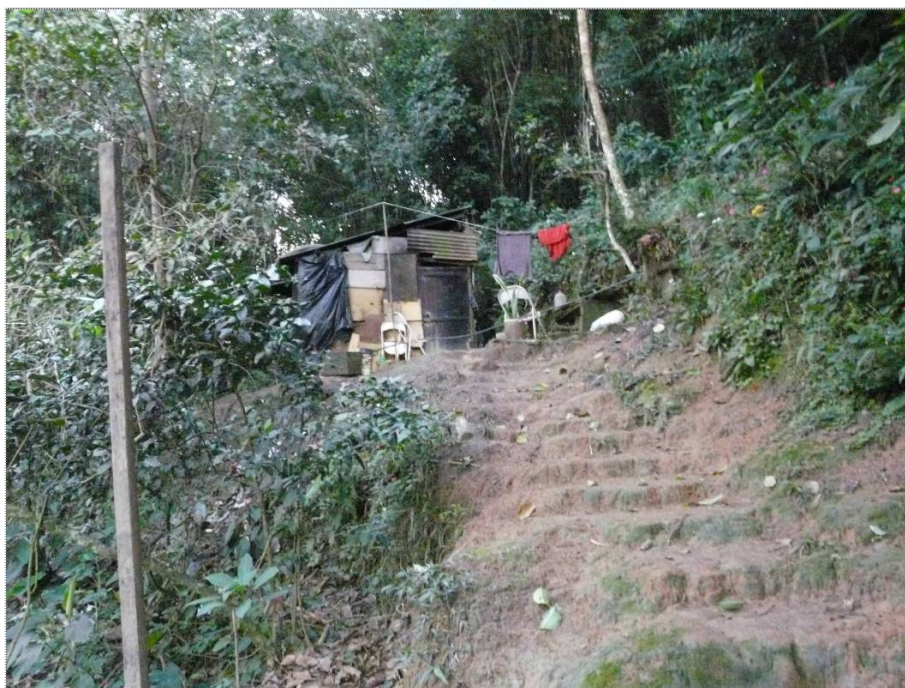
Foto CA-JF-01-02: Moradia muito precária em encosta de altura e inclinação excessiva. Sugere-se sua remoção.

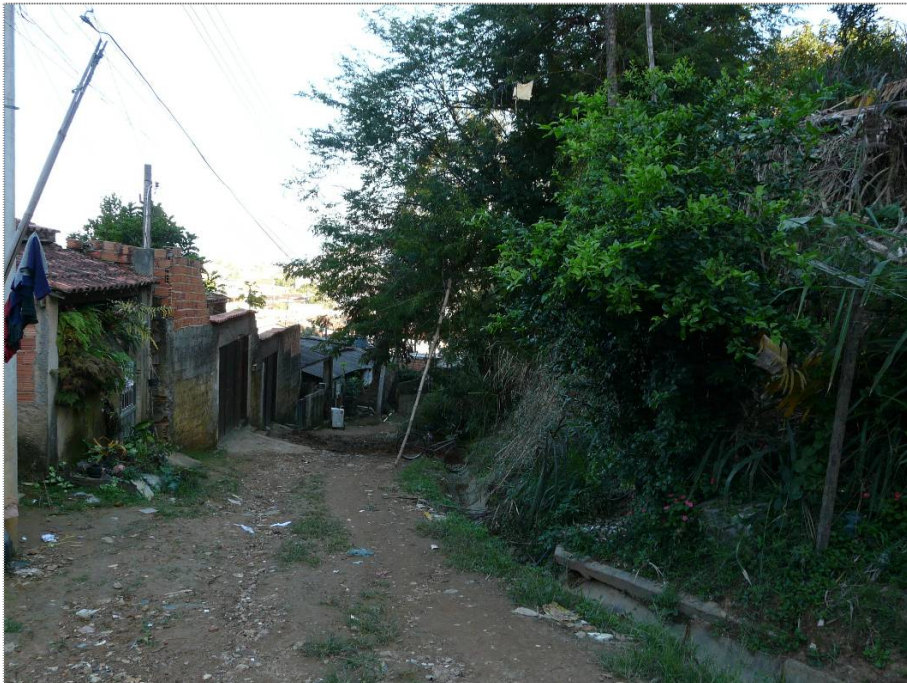
Foto CA-BE-01-02: Nota-se acúmulo de lixo, entulho e restos vegetais na via de acesso à área, não pavimentada.

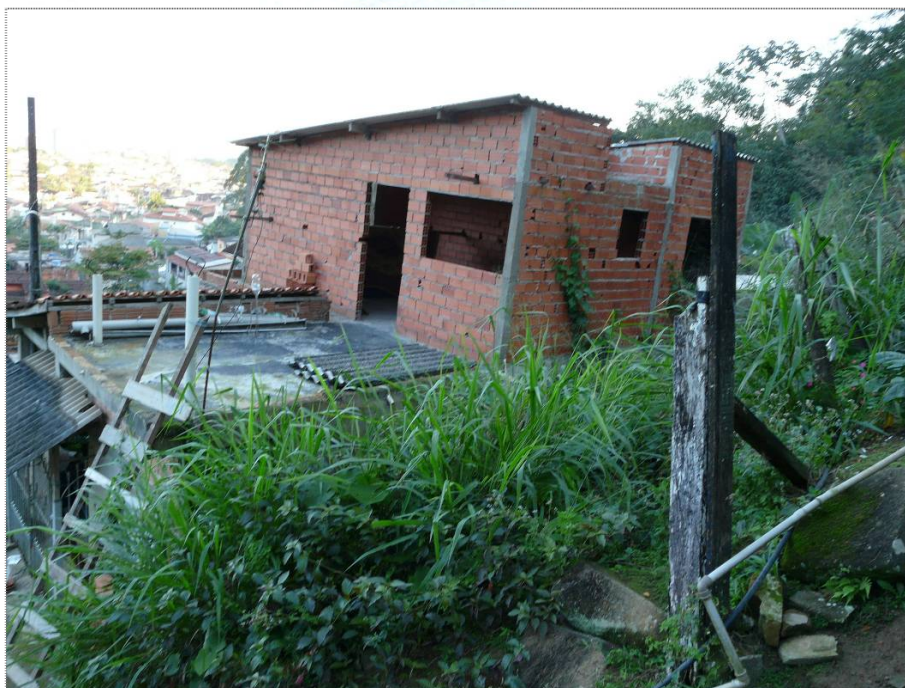
Foto CA-BE-03-02: Moradia próximas à base do talude de corte.

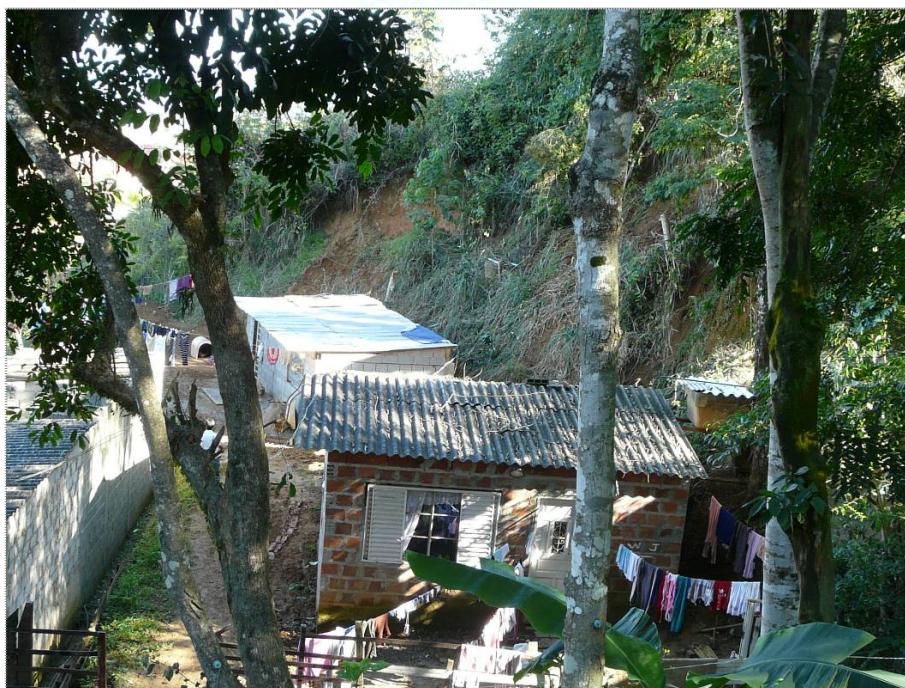
Foto CA-CL-01-02: Moradias muito próximas à base do talude de corte, que apresenta cicatrizes de escorregamentos.

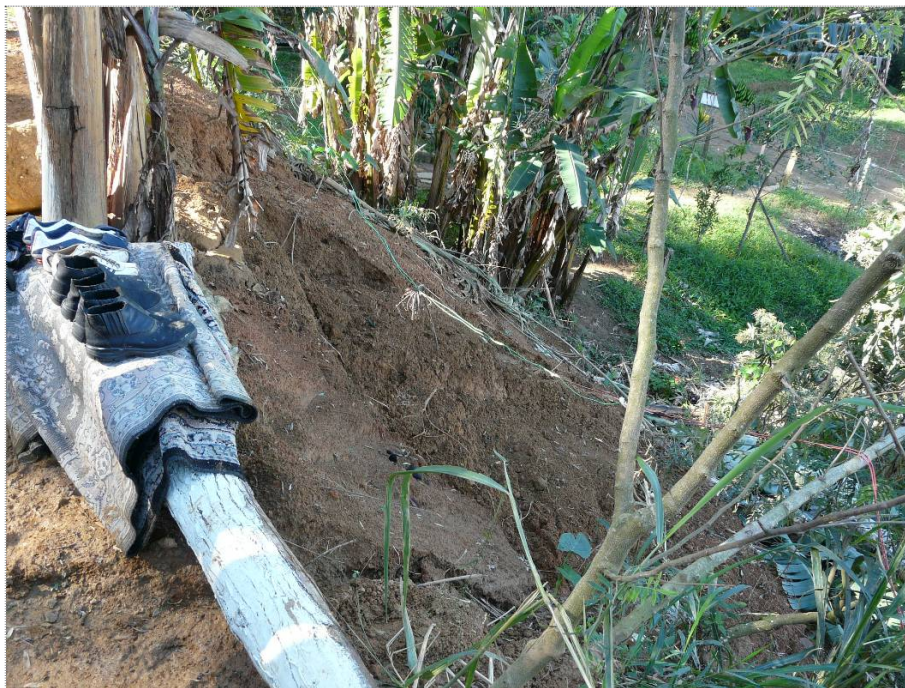
Foto CA-CL-01-03: Detalhe da cicatriz de escorregamento. Observar árvores inclinadas.

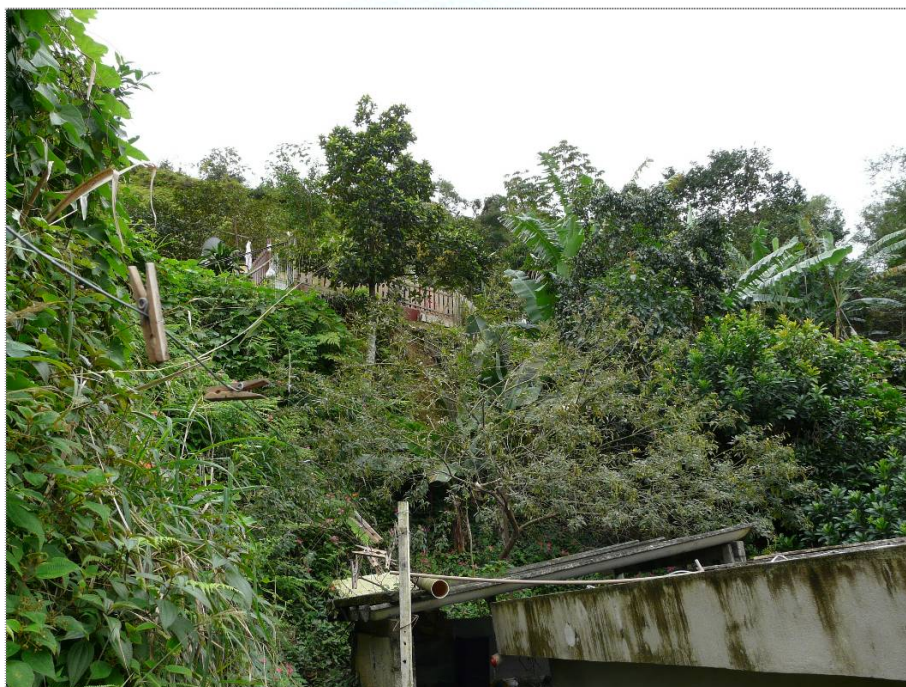
Foto CA-ED-01-02: Moradias próximas ao topo e à base do talude de corte. Observar concentração de águas servidas em superfície.

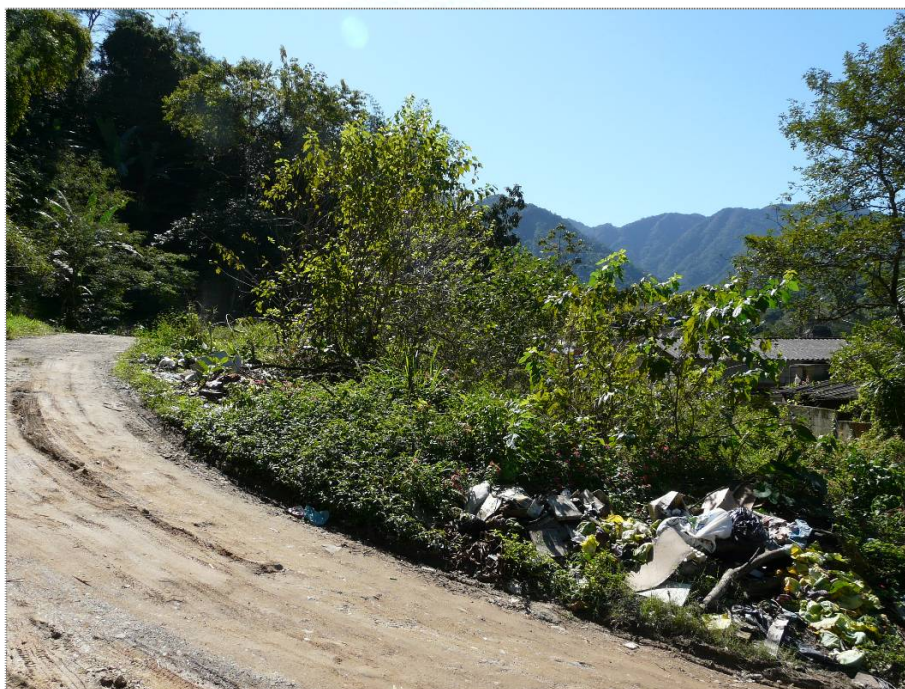
Foto CA-RO-02-02: Notar necessidade de limpeza, melhorias de acesso e drenagem superficial no setor.

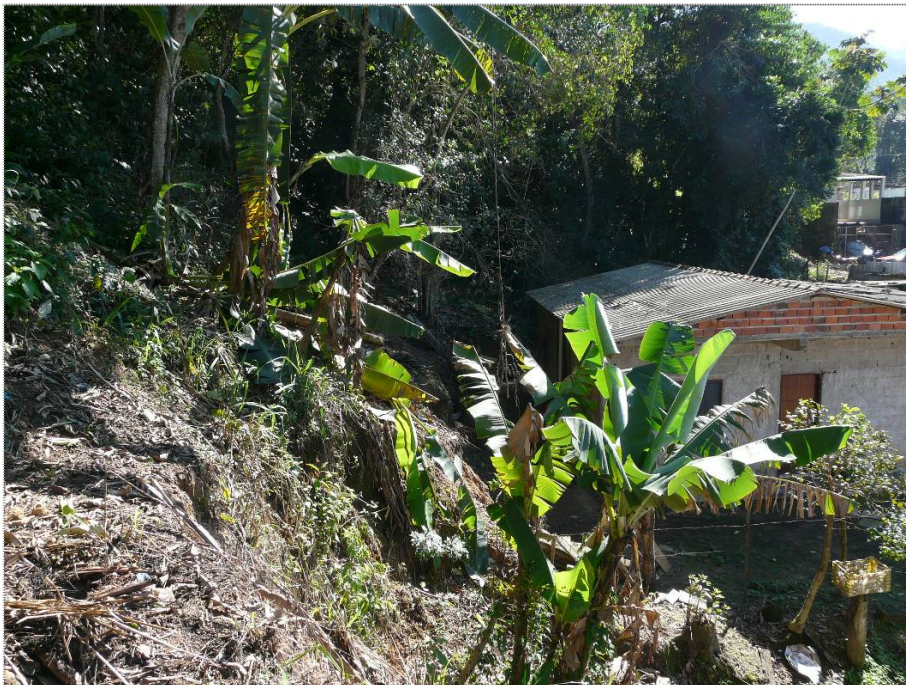
Foto CA-RO-03-02: Notar necessidade de limpeza, melhorias de acesso e drenagem superficial no setor.

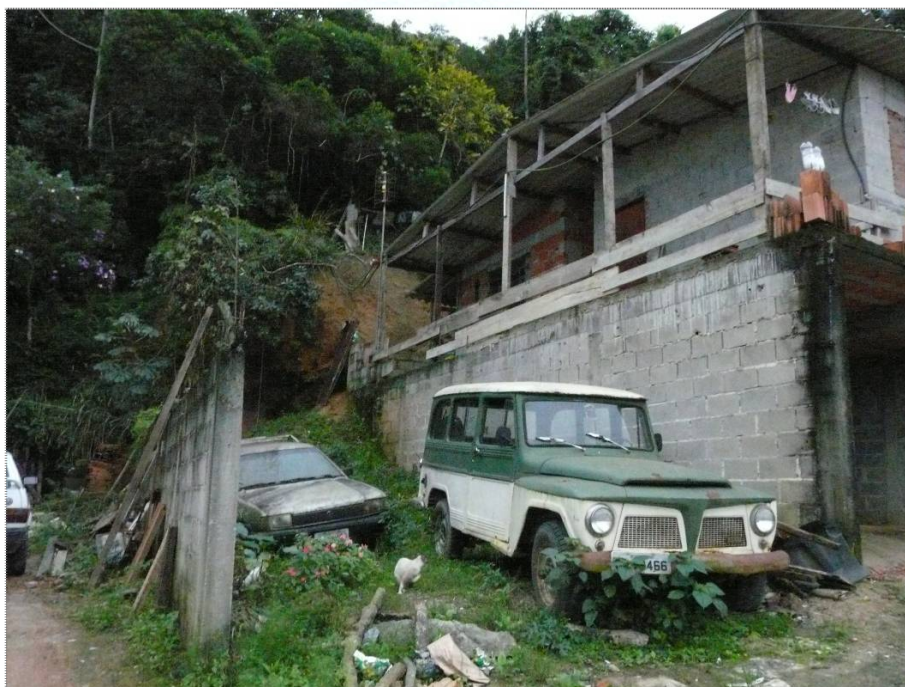
Foto CA-TI-01-02: Notar a proximidade do talude de corte e encosta natural ao fundo da moradia.

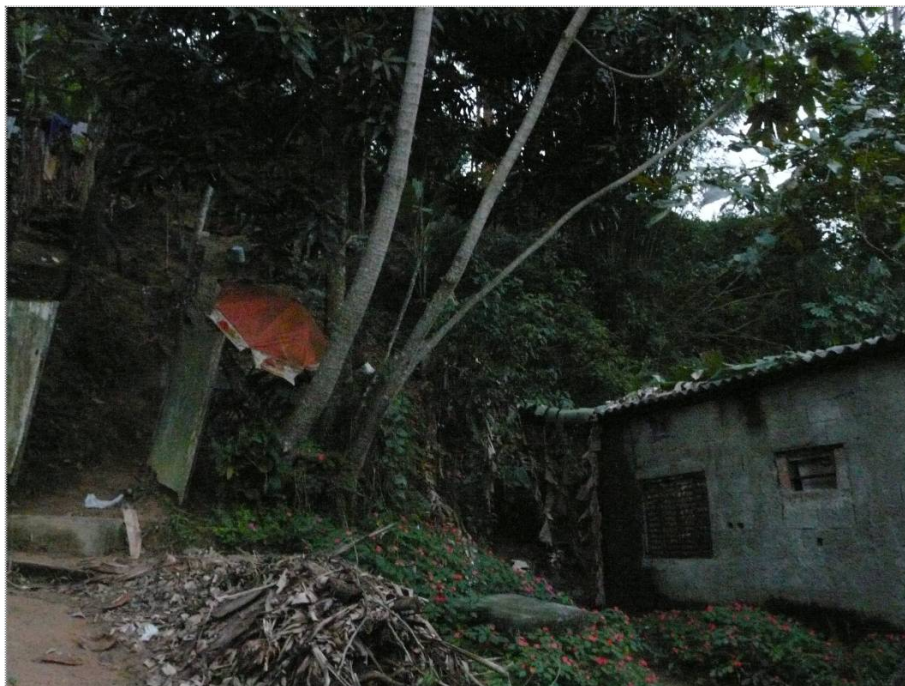
Foto CA-TI-02-03: Situação das moradias a ser removidas no setor de risco muito alto.

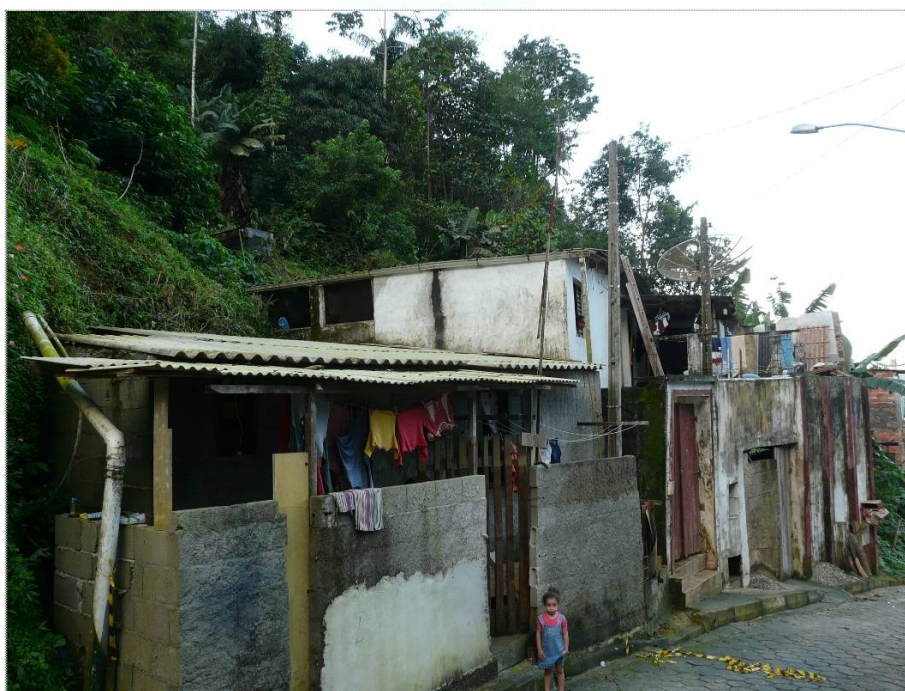
Foto CA-JA-01-02: Moradias de baixo padrão construtivo muito próximas ao talude de corte.

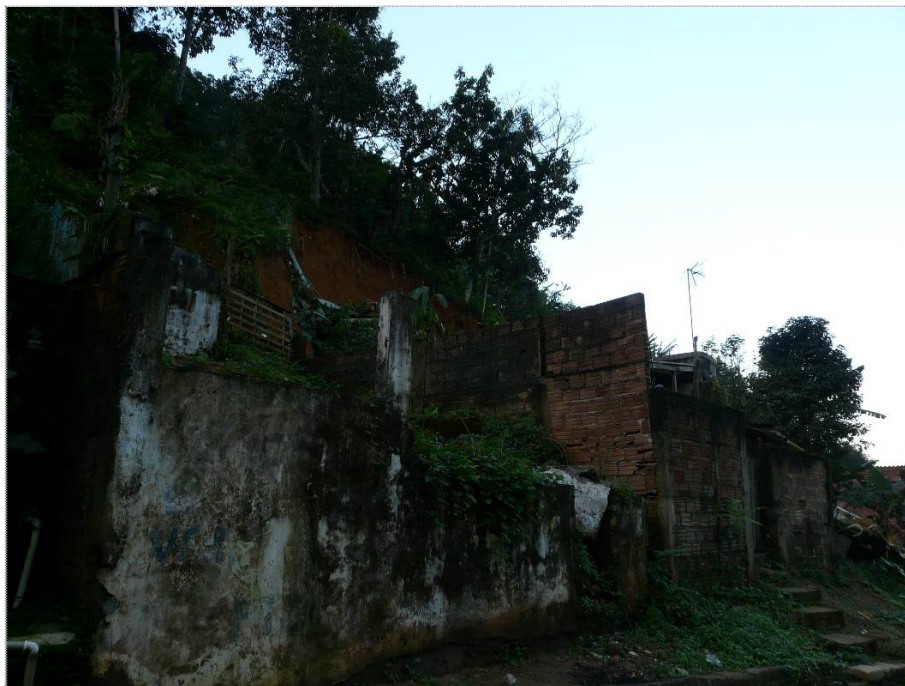
Foto CA-JA-01-03: Cicatriz de escorregamento em talude de corte. Material remobilizado atingiu as moradias da base.

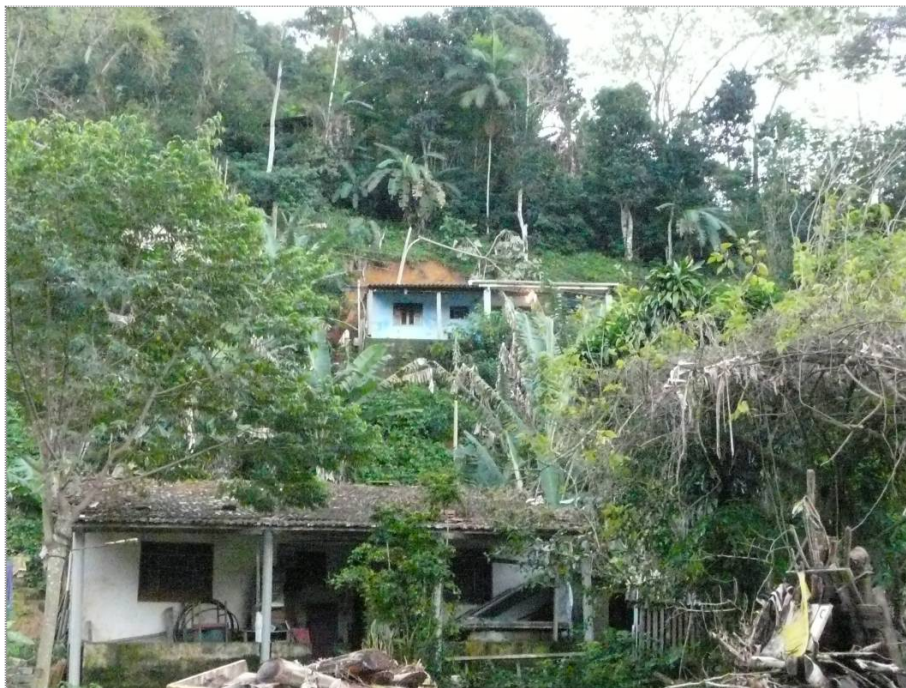
Foto CA-JA-02-01: Observar padrão construtivo das moradias do setor. Presença de cobertura vegetal.

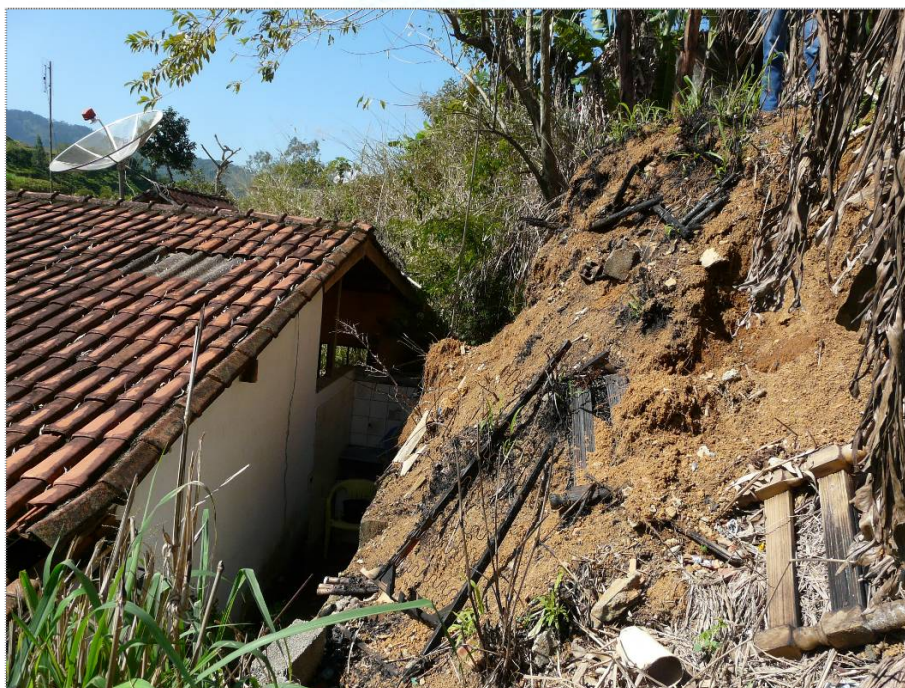
Foto CA-JA-04-02: Lixo, entulho e material desagregado com risco de escorregamento próximo à moradia.

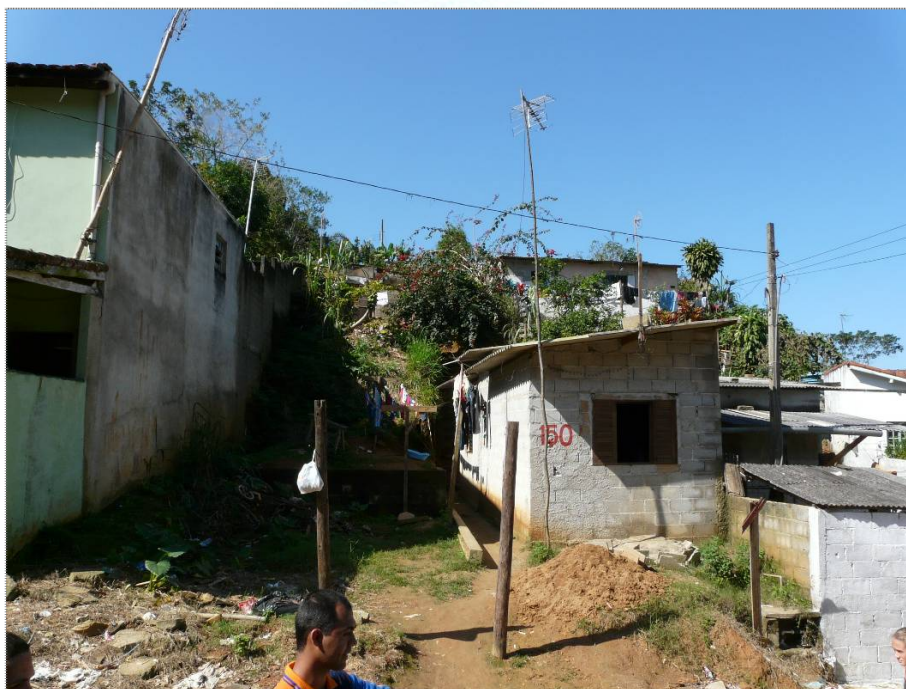
Foto CA-JA-05-02: Situação dos taludes de corte no setor.

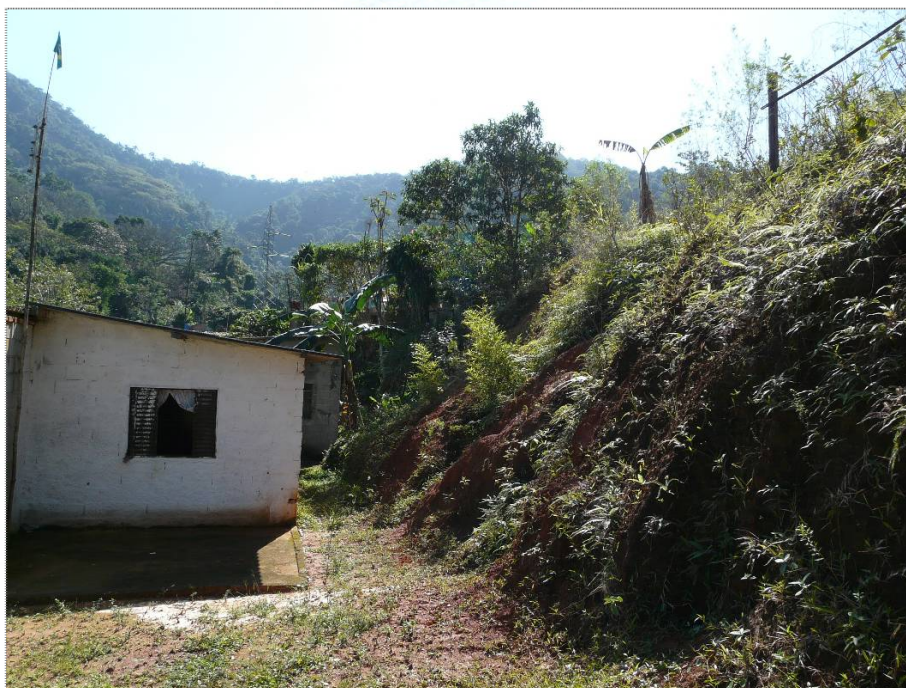
Foto CA-JA-06-02: Escorregamento ocorrido próximo à moradia no setor.

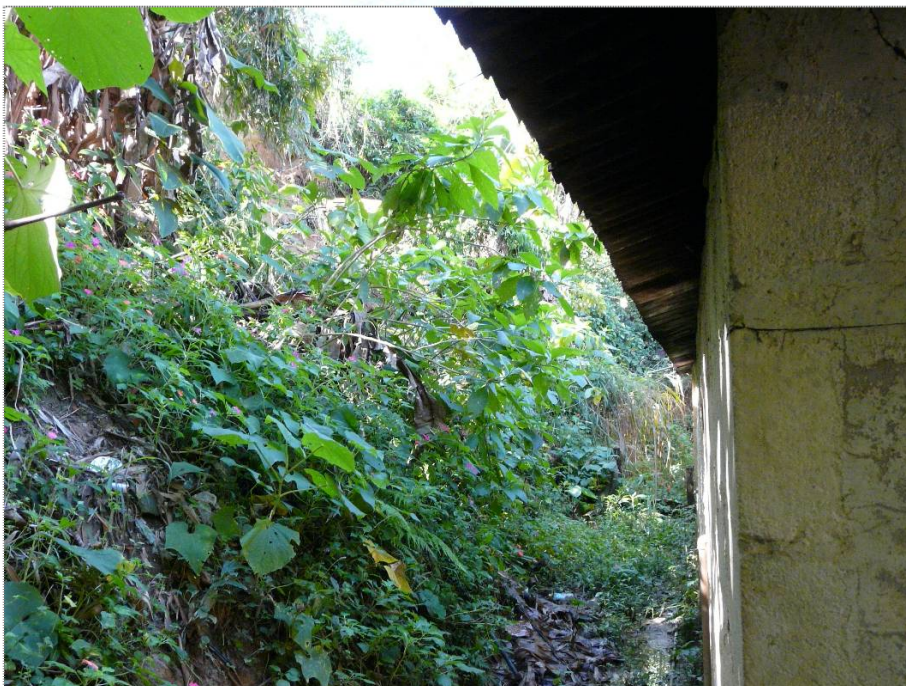
Foto CA-JA-07-02: Moradia muito próxima ao talude de corte, com presença de vegetação rasteira.

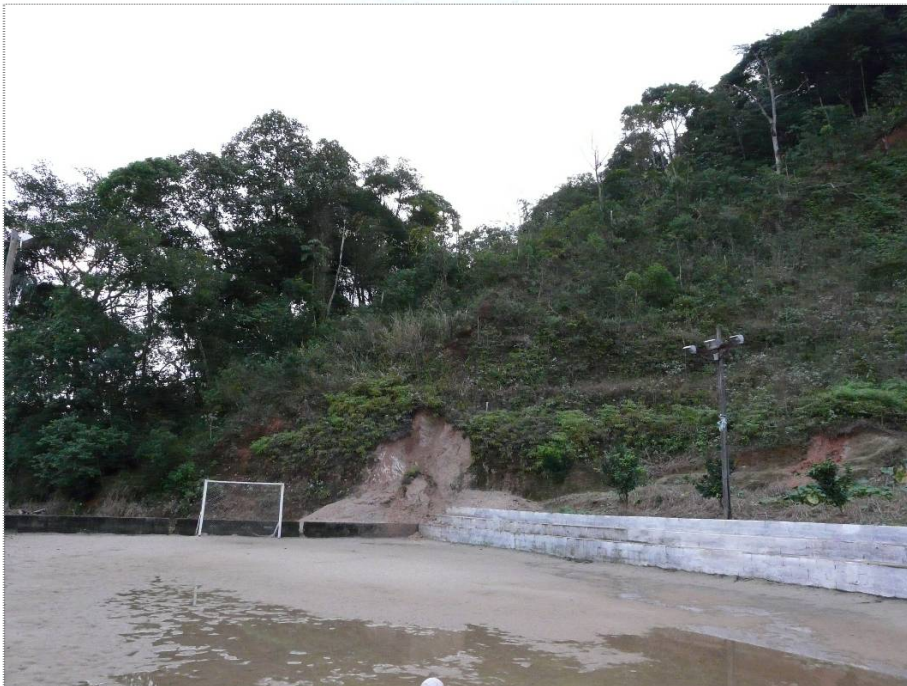
Foto CA-CJ-01-02: Escorregamento ocorrido próximo à área recreativa do condomínio.
