BRASIL - INUNDAÇÃO - Jaci-Paraná / RO - ABRIL/2014

Produto ID: gerado pelo INPE através do acordo International Charter "Space and Major Disasters" Charter CALL ID 483, com imagens fornecidas pelo USGS.

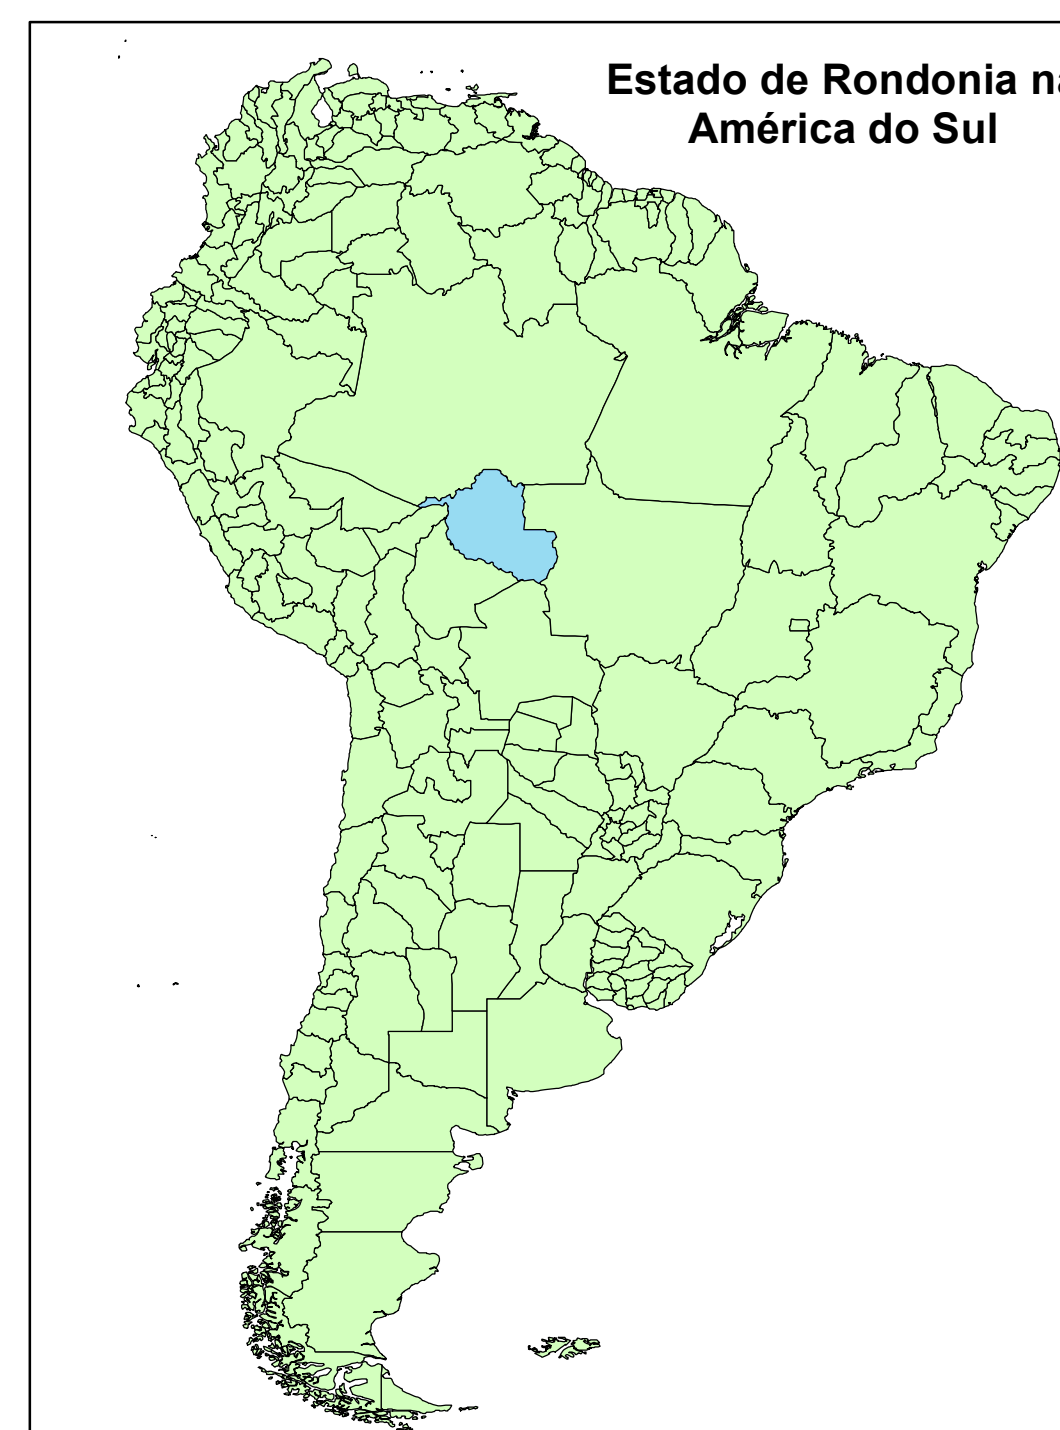
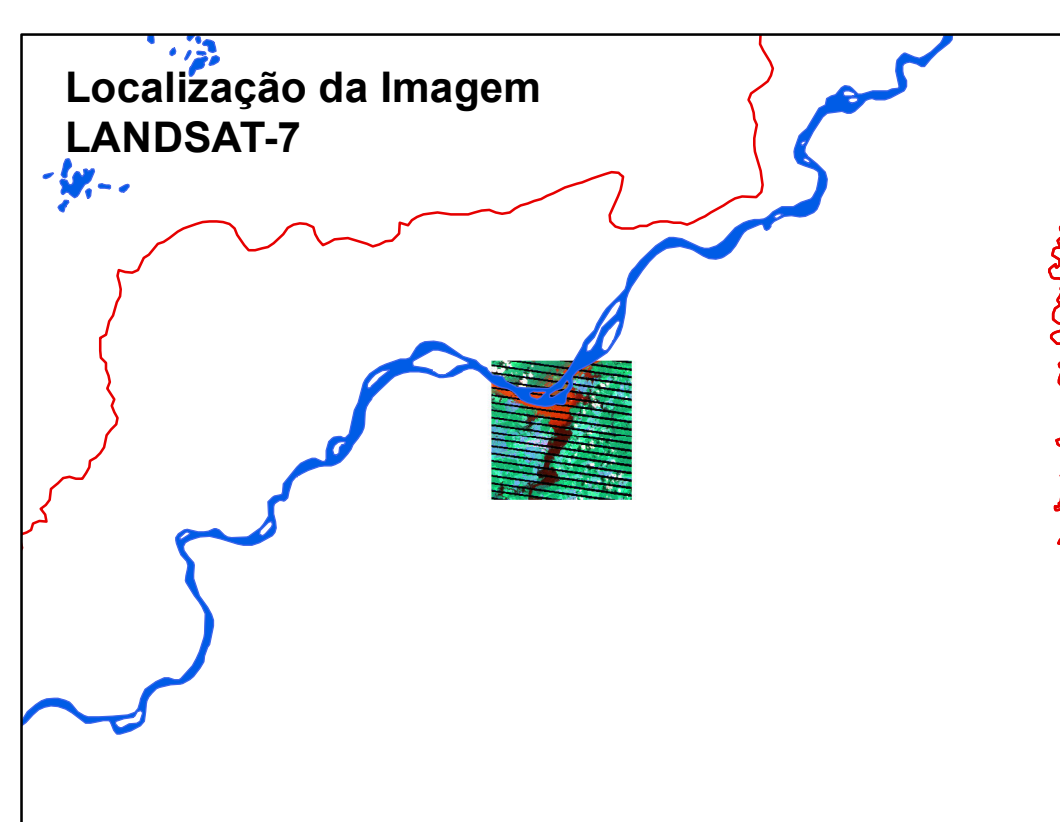
Lâmina de água detectada por meio de processamento digital de imagens no SPRING; Fatiamento da banda 8 (convertida para 8 bits, valores entre 20 e 35 considerados como sendo água).
Água com sedimento não foi considerada no fatiamento.

Este produto foi gerado usando técnicas digitais e necessita de verificação em campo.
Produto sem precisão cartográfica.
