# Áreas Prováveis de Inundação na Região Oeste de Santa Maria - Situação do dia 04/05/2024 17:37:03 GTM -3

Ativação do Charter 875

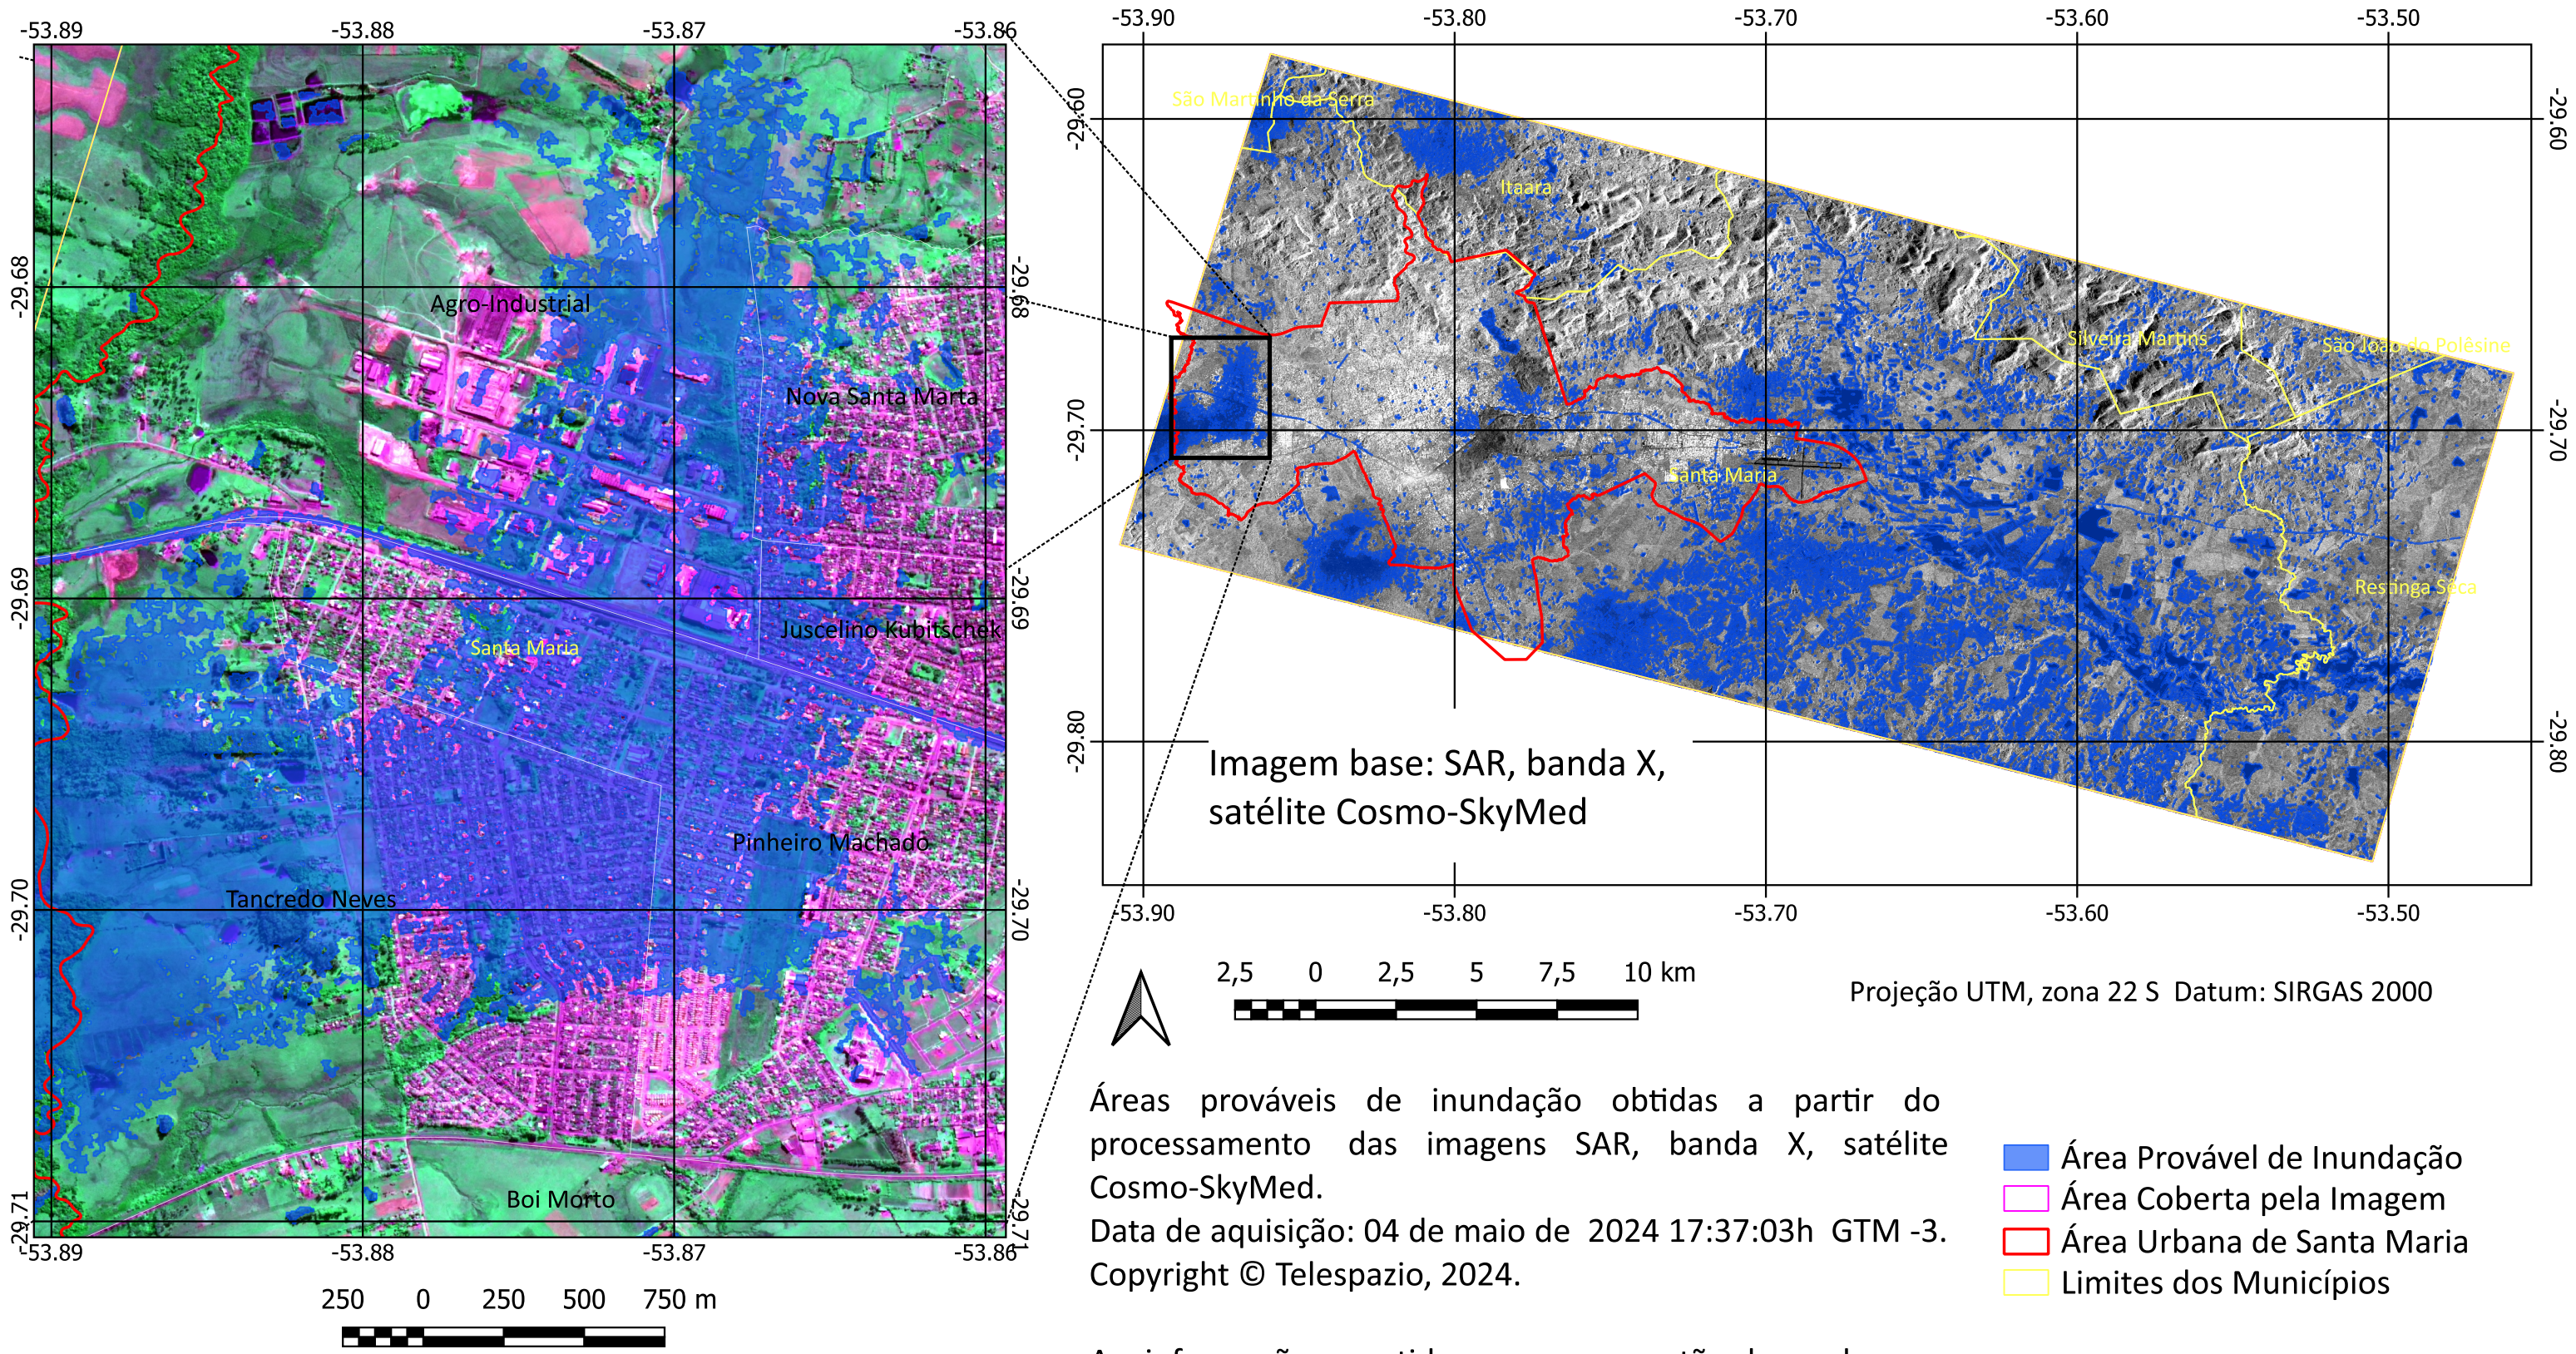
Imagem base: Fusão de imagem CBERS 4A, sensor WPM, bandas 2, 3, 4 8m com a banda pancromática 2 m. Data de aquisição 17 de dezembro de 2023.  
Licensing based on Creative Commons Attribution-ShareAlike 4.0 International

Áreas prováveis de inundação obtidas a partir do processamento das imagens SAR, banda X, satélite Cosmo-SkyMed.  
Data de aquisição: 04 de maio de 2024 17:37:03h GTM -3.  
Copyright © Telespazio, 2024.

As informações contidas no mapa estão baseadas em dados de sensoriamento remoto, sem validação de campo.
