PARECER TÉCNICO

18 578-301

Secretaria de Desenvolvimento –
PATEM – Programa de Apoio
Tecnológico aos Municípios
Prefeitura Municipal da Estância
Balneária de Caraguatatuba

Mapeamento e proposta de plano de gerenciamento de áreas de
risco de escorregamentos do município de Caraguatatuba, SP.

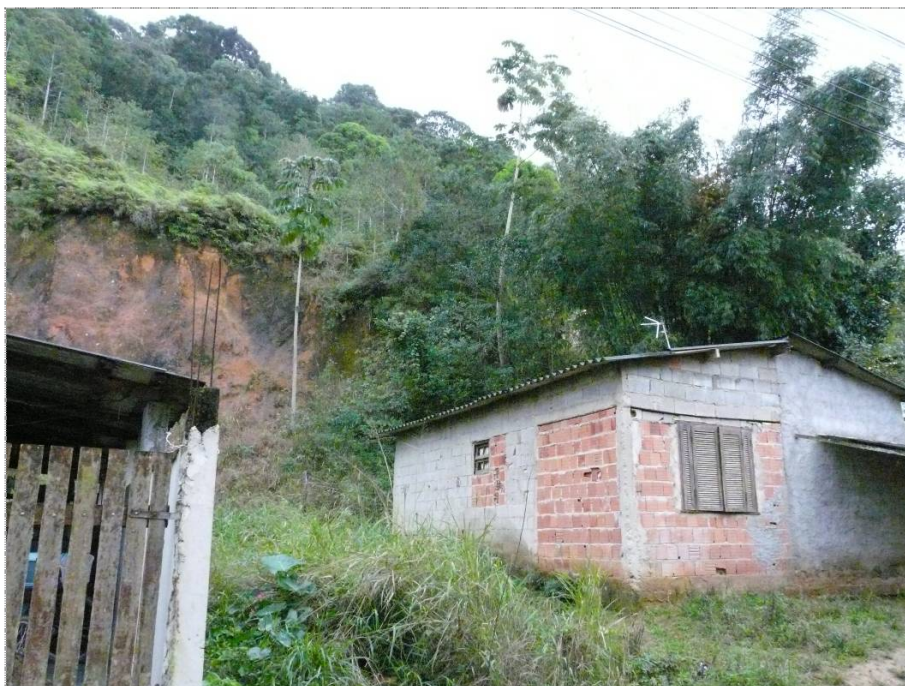
Foto CA-ST-01-03: Notar o espaço disponível para reocupação da área de forma a repositonar as edificações com seu eixo maior em paralelo com a rua e distante dos taludes de corte.

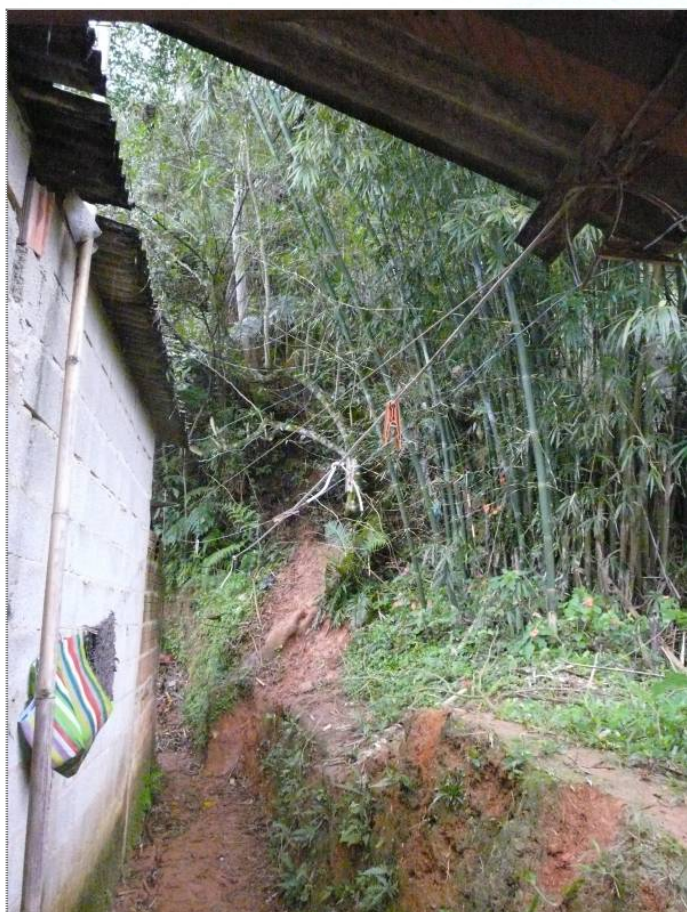
Foto CA-ST-01-04: Moradia próxima ao talude de corte, o que caracteriza o alto risco de atingimento por material mobilizado das encostas.

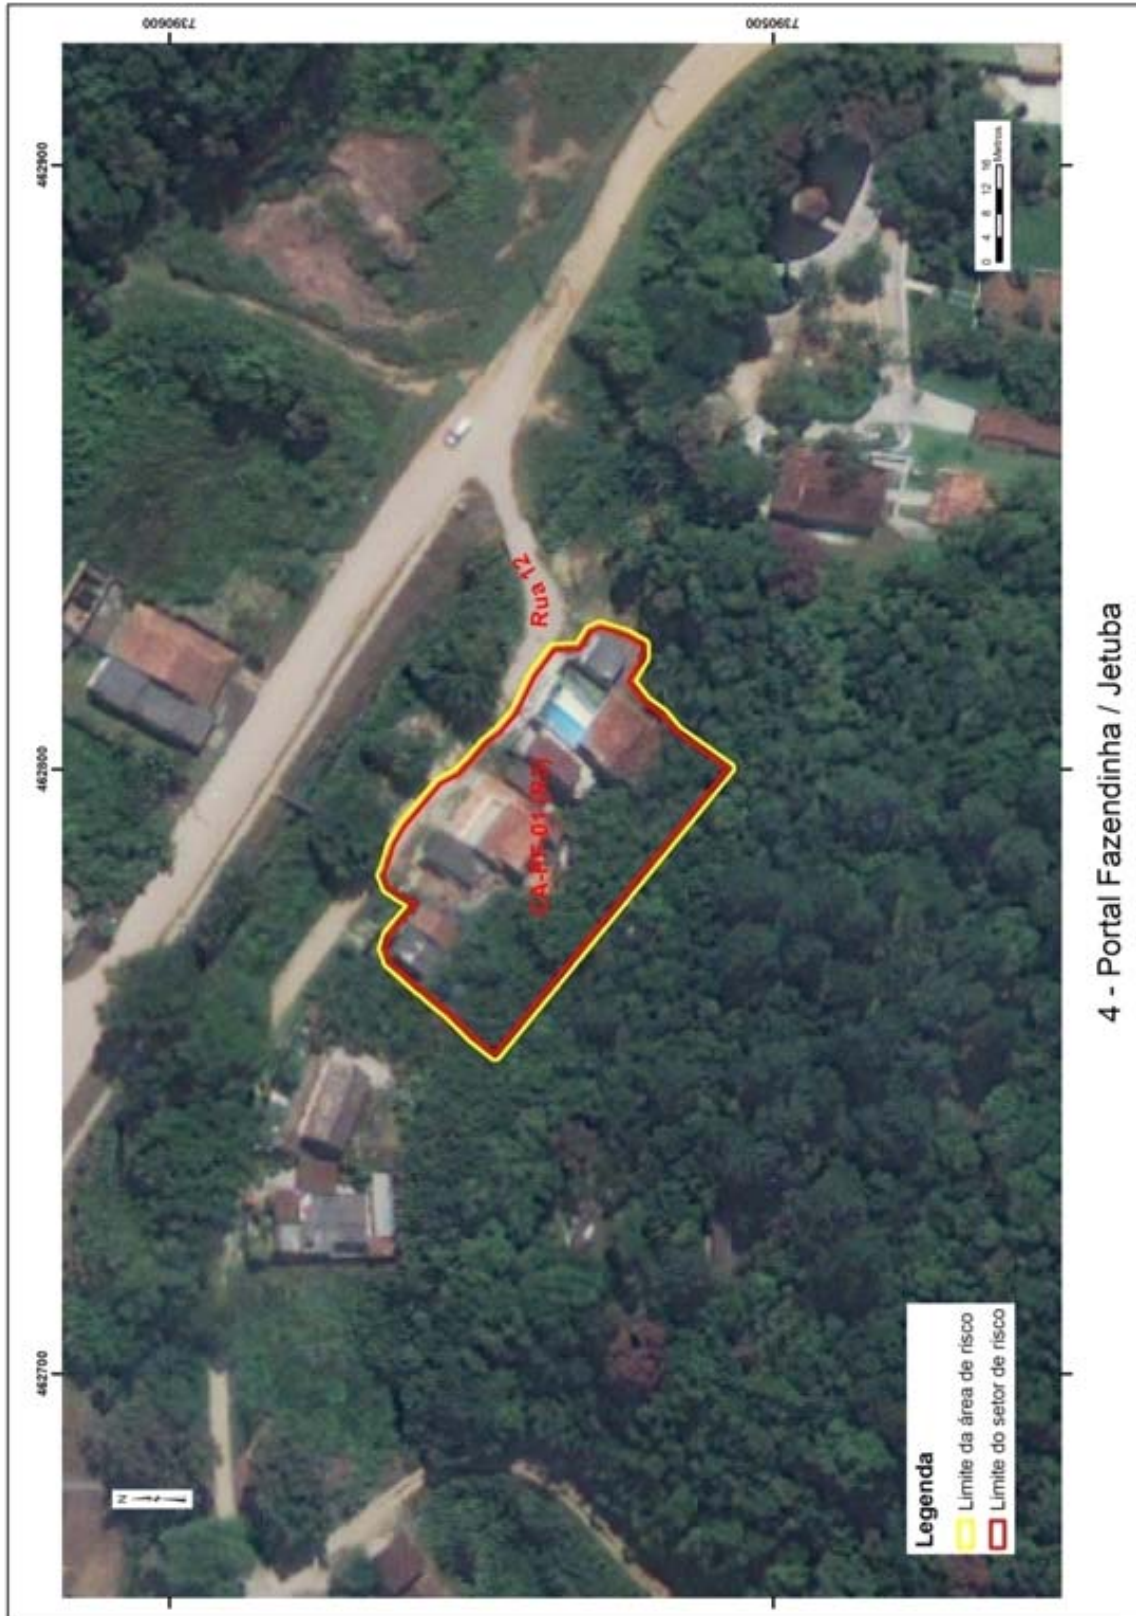
4 - Portal Fazendinha / Jetuba

Foto Aérea CA-PF – Delimitação da área e do setor mapeado.

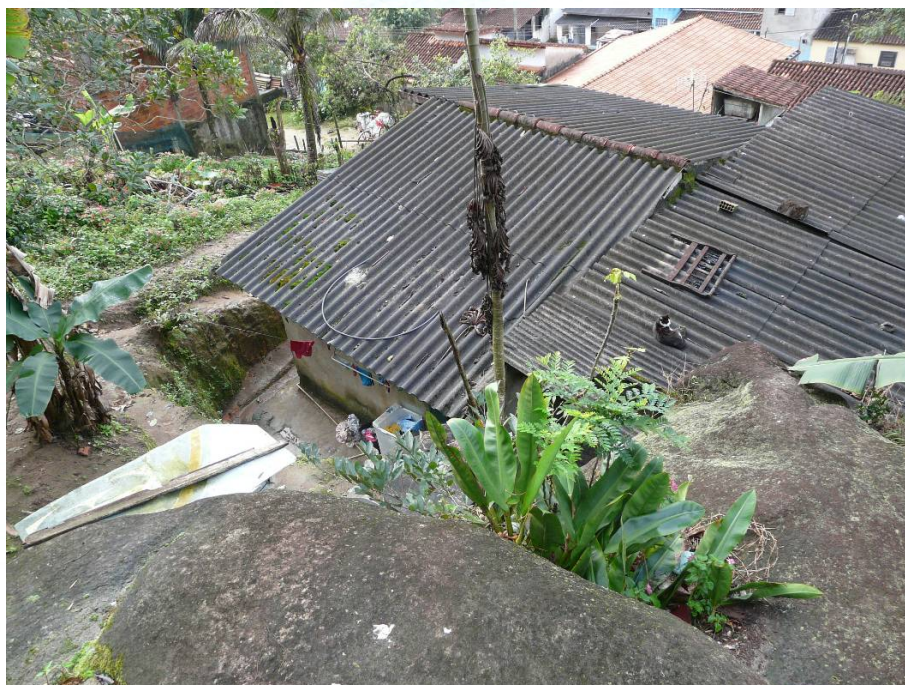
Foto CA-OL-01-02: Notar a proximidade da ocupação em relação aos matacões existentes no local.

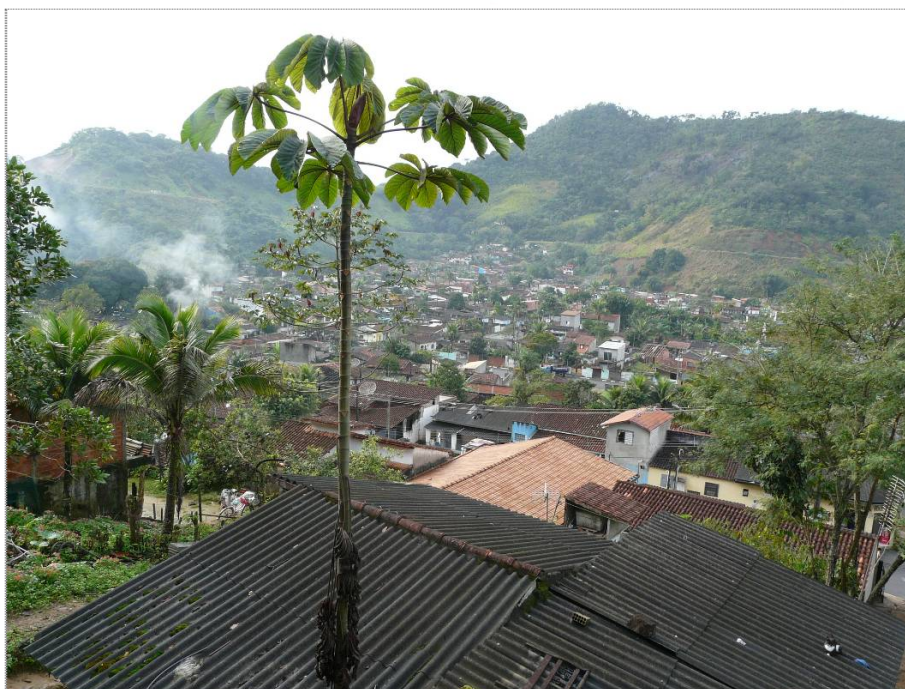
Foto CA-OL-02-01: Padrão das ocupações no setor.

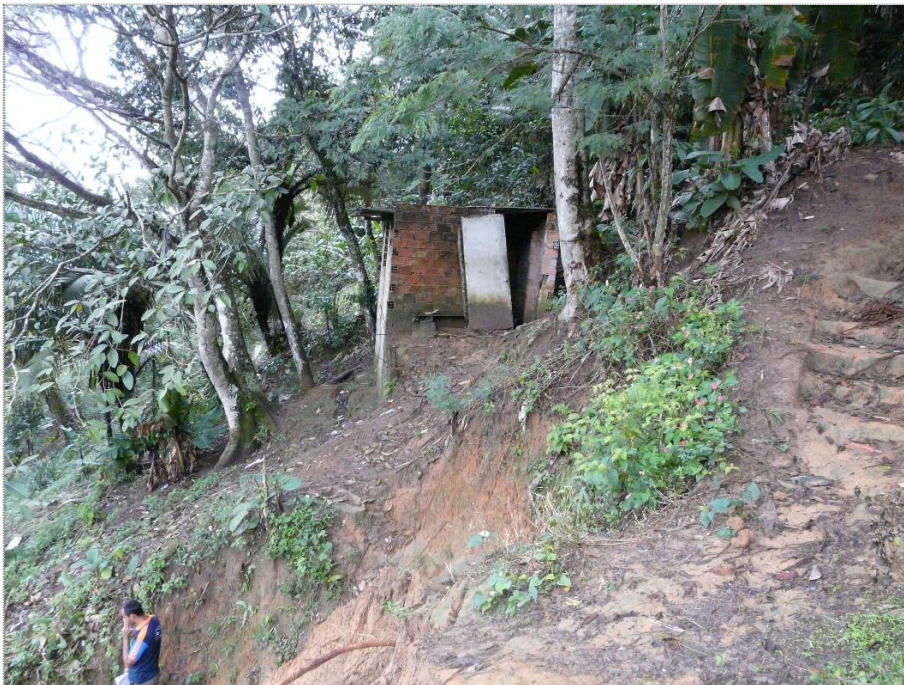
Foto CA-OL-03-02: Observar posição da moradia em relação à encosta que apresenta alta declividade, cicatriz de escorregamento e presença de vegetação.

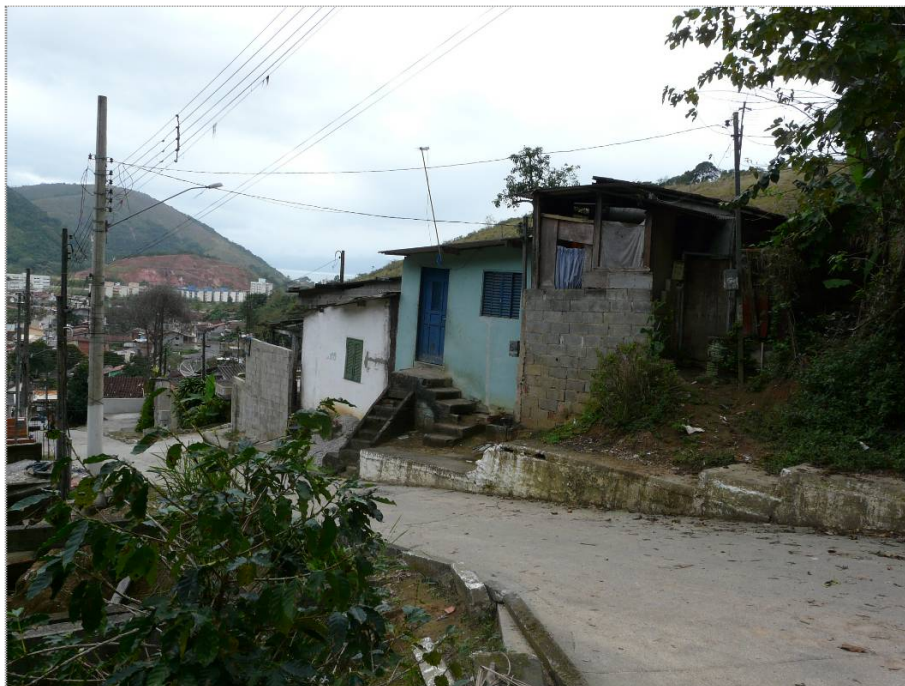
Foto CA-CB-05-01: Padrão de ocupação do setor.

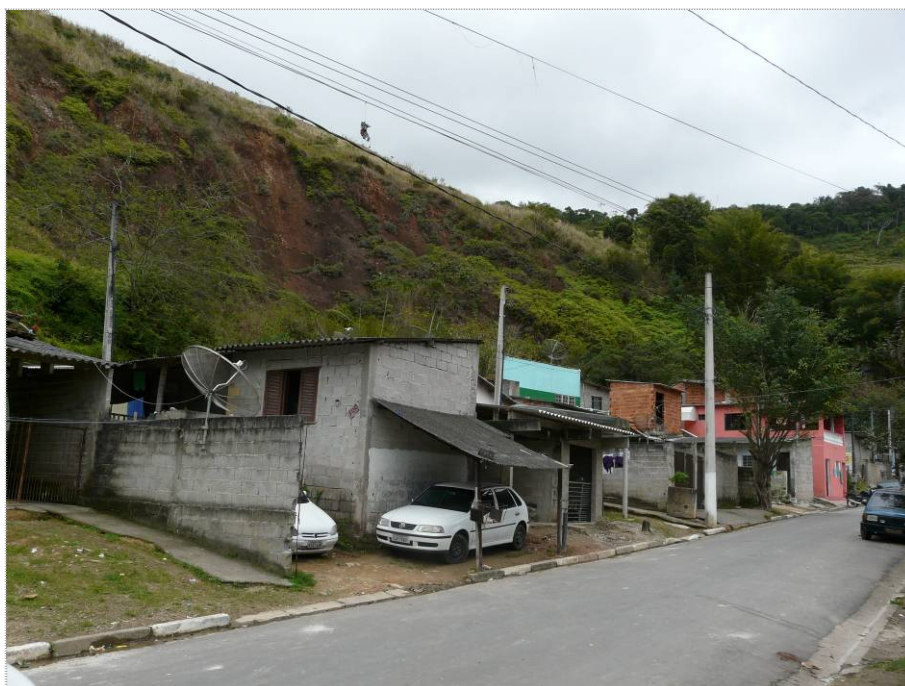
Foto CA-CB-07-01: Padrão de ocupação do setor.

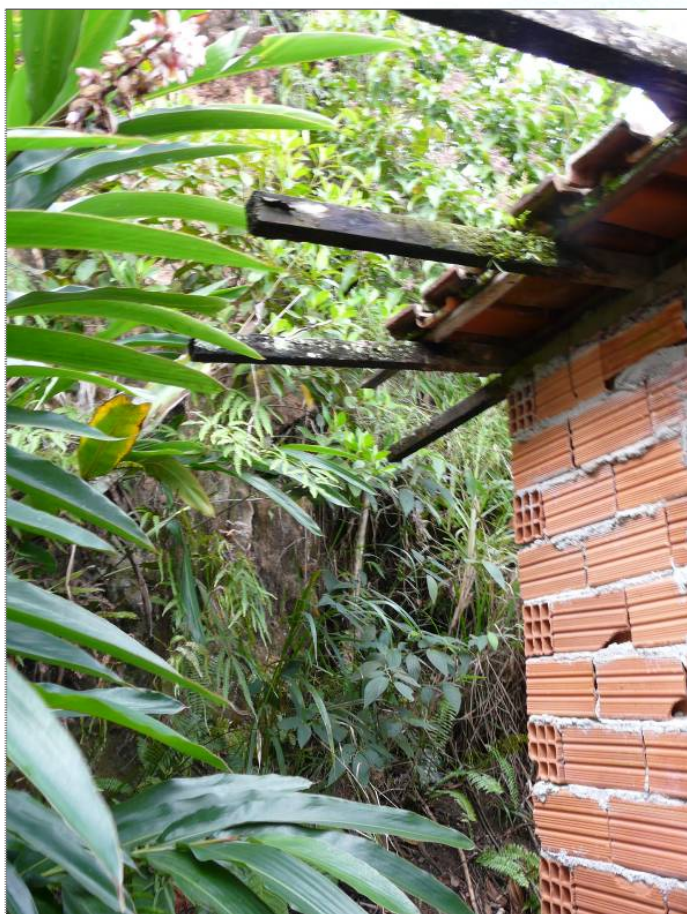
Foto CA-MS-01-02: Moradia próxima ao talude de corte.

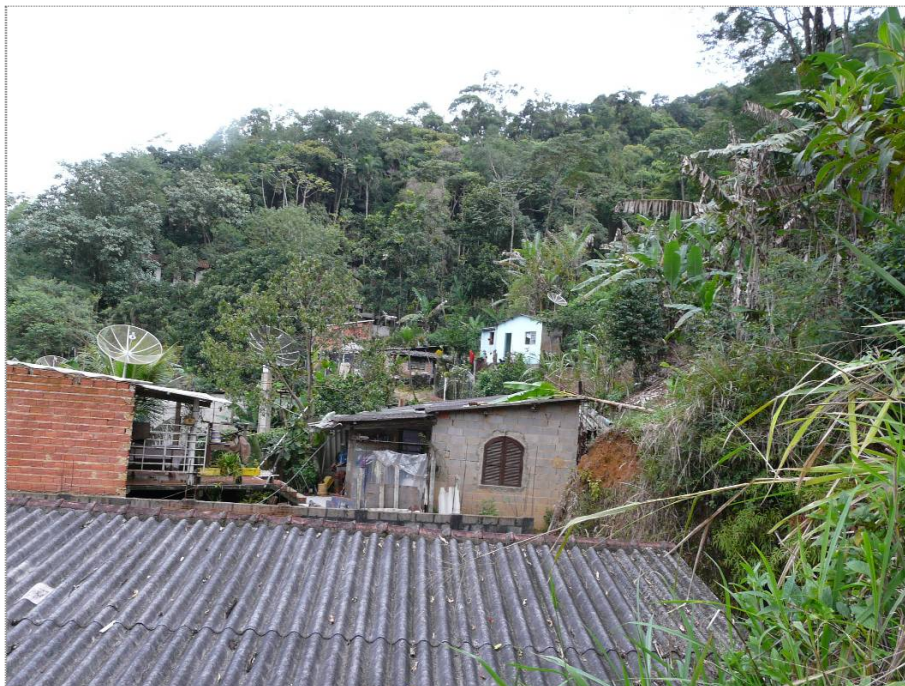
Foto CA-CG-01-01: Nota-se ao fundo o padrão de ocupação do setor.

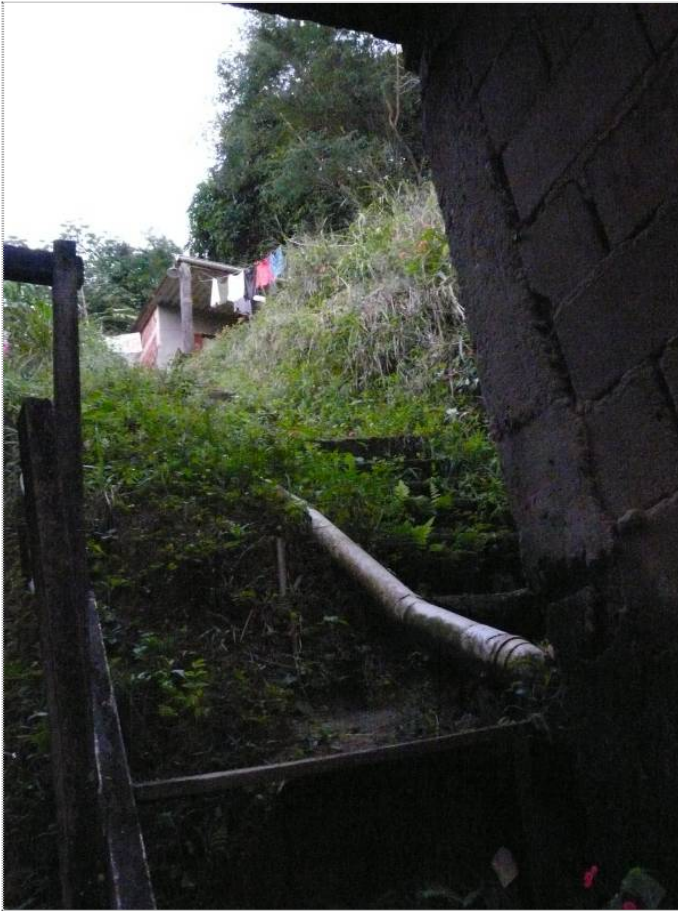
Foto CA-JF-01-03: Moradias próximas à base e ao topo do talude de corte. Lançamento e concentração de água em superfície.

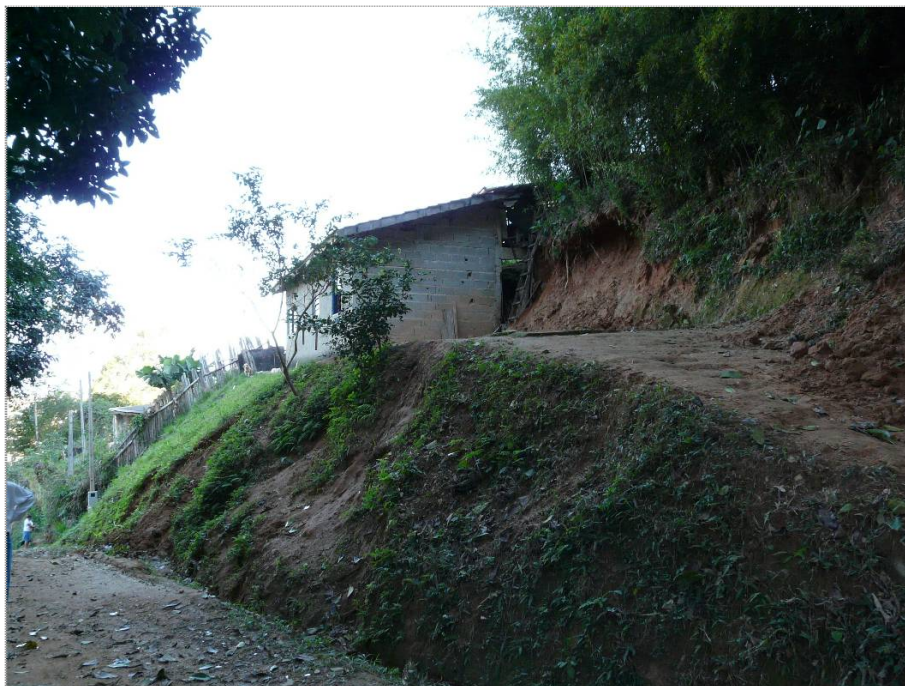
Foto CA-BE-01-03: Padrão de ocupação do setor. Notar proximidade da moradia ao talude de corte com solo exposto.

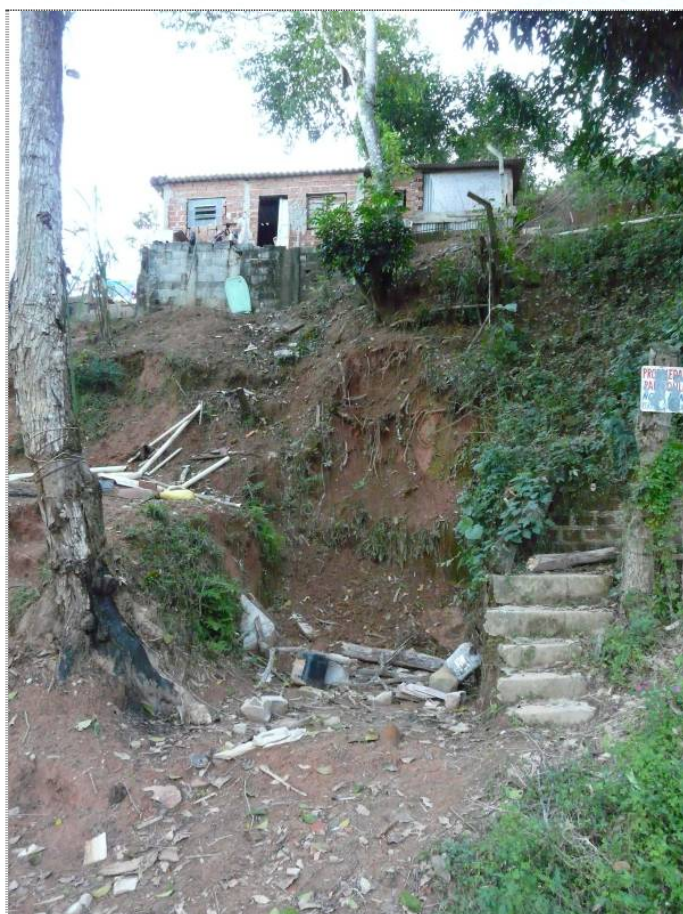
Foto CA-BE-01-04: Escorregamento em talude de corte (moradia próxima ao topo do talude).

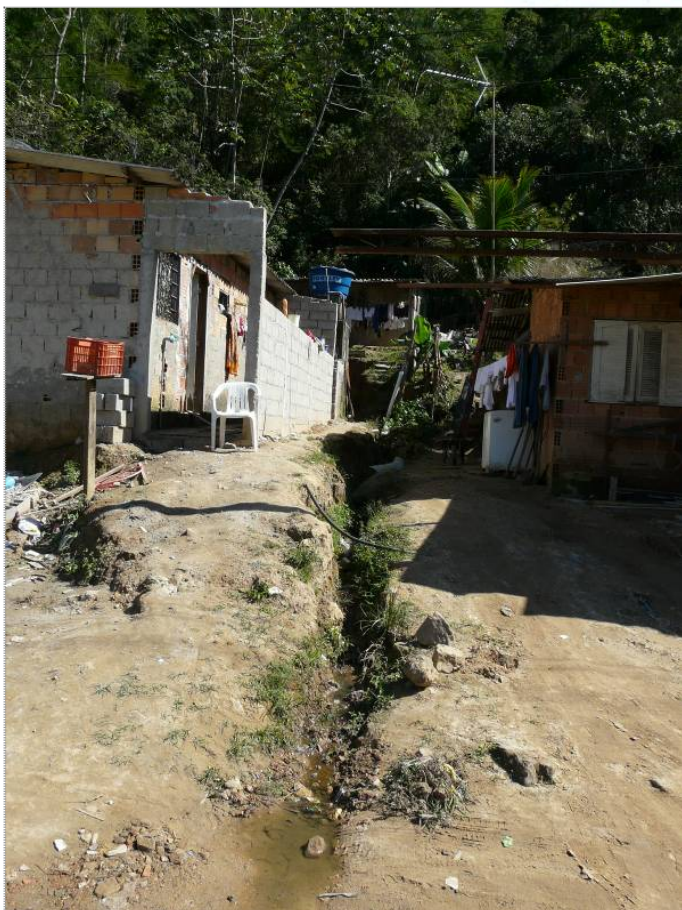
Foto CA-RO-01-02: Ausência da infraestrutura básica (sistema de drenagem e condições de acesso).

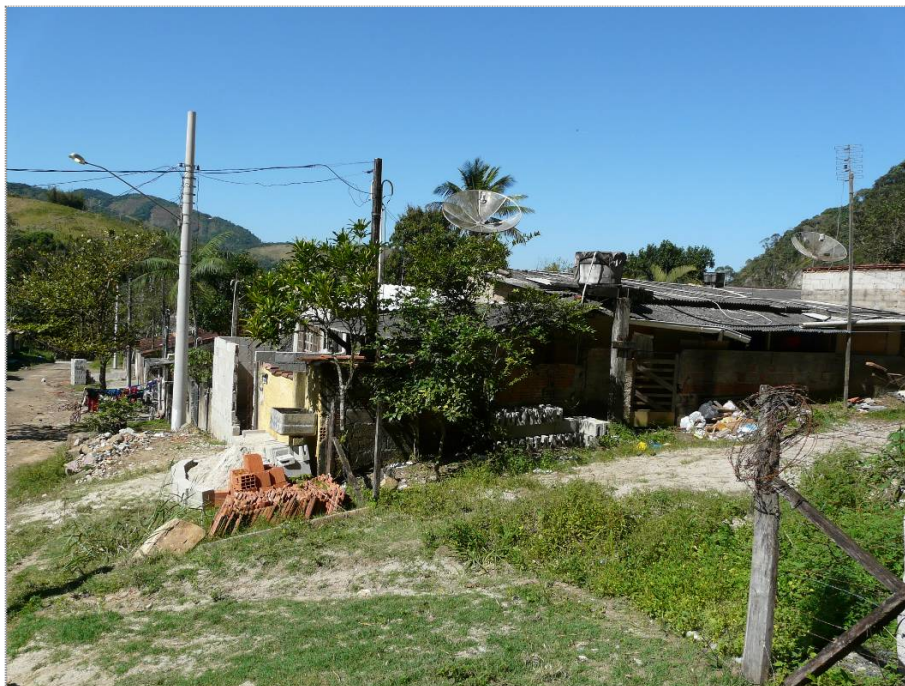
Foto CA-RO-02-01: Padrão de ocupação no setor.

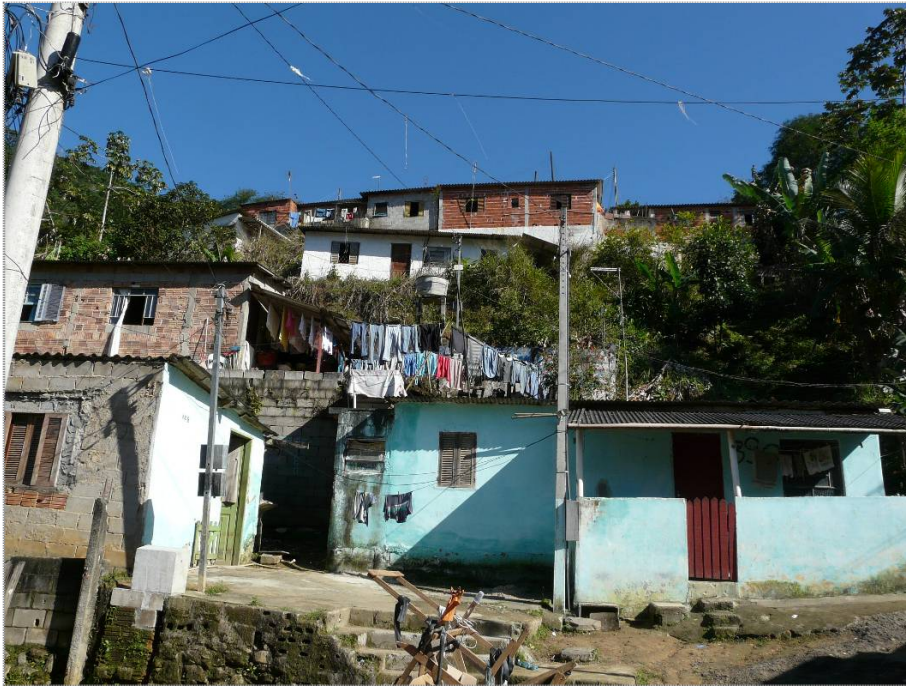
Foto CA-RO-03-01: Padrão de ocupação no setor.

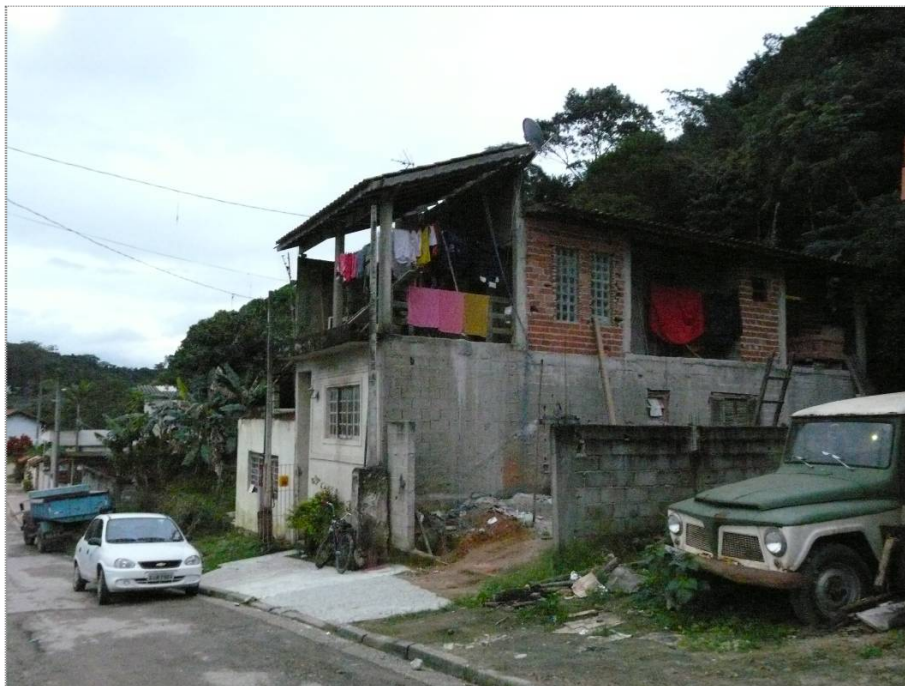
Foto CA-TI-01-01: Padrão de ocupação no setor.

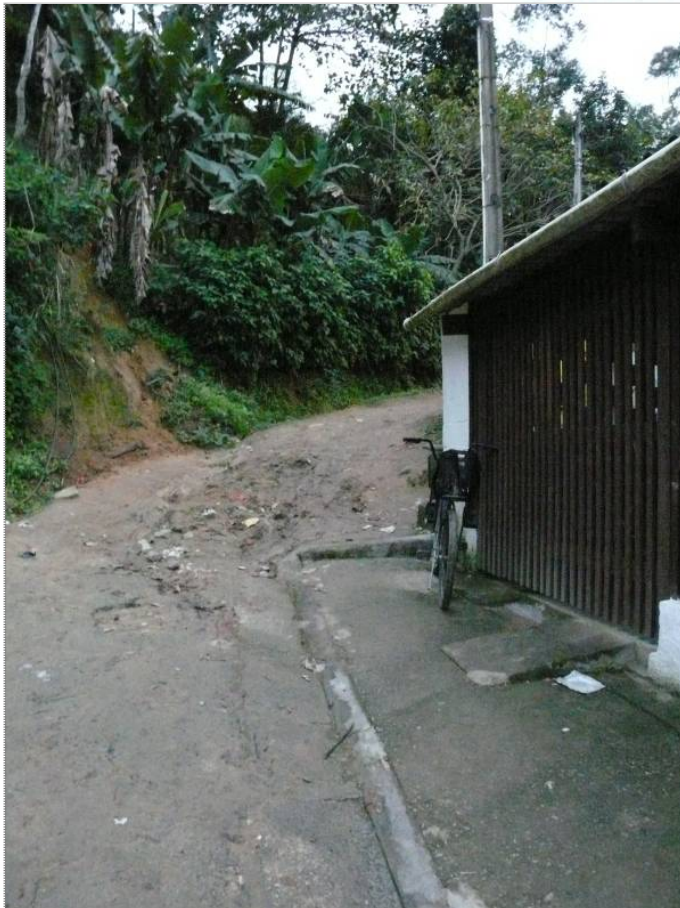
Foto CA-TI-02-02: Ausência de pavimentação e sistema de drenagem.

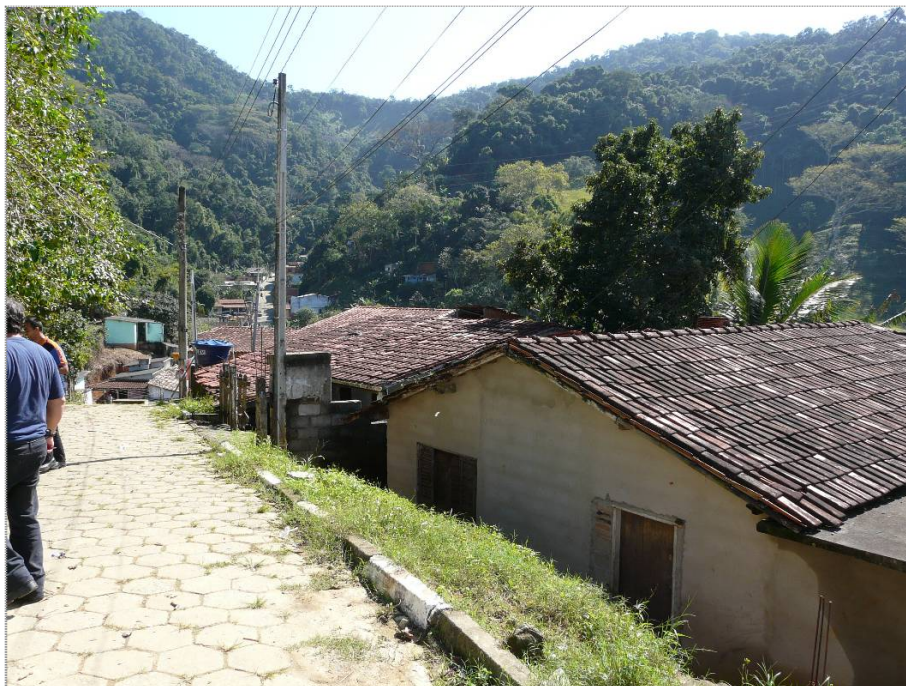
Foto CA-JA-05-01: Padrão de ocupação do setor.

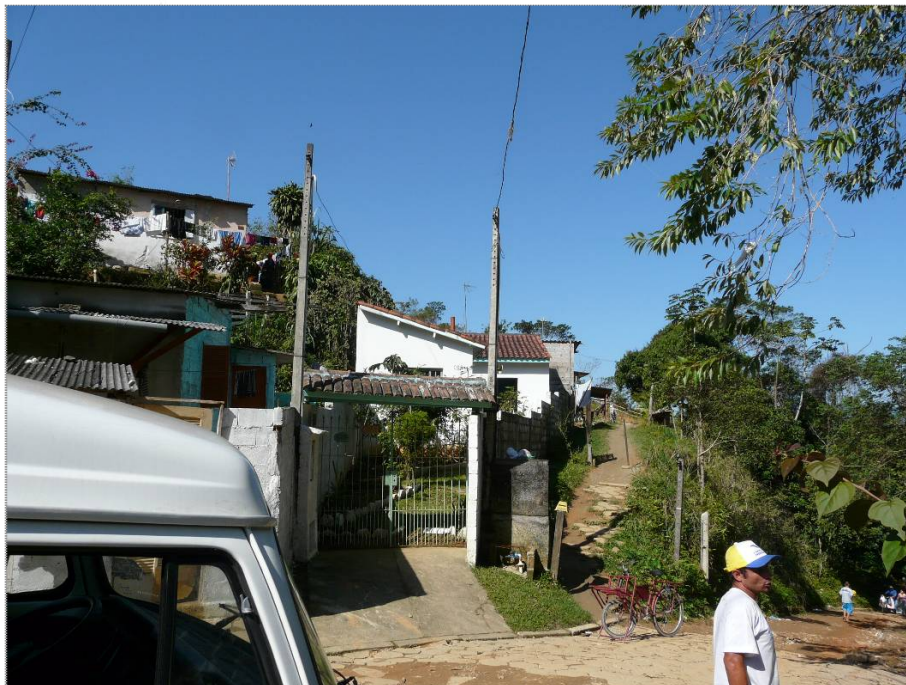
Foto CA-JA-06-01: Padrão de ocupação do setor.

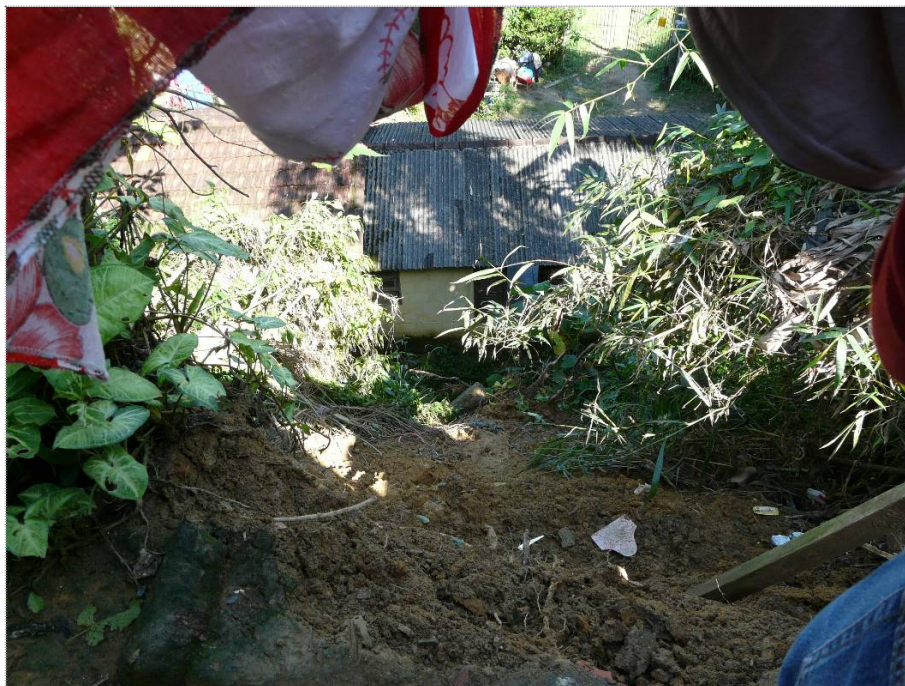
Foto CA-JA-07-03: Cicatriz de escorregamento. Observar o material mobilizando atingindo os fundos da moradia na base do talude.
